Luojaen ja Vaunujoen virtapaikkojen jatkokunnostussuunnitelma

Jukka Rinne 2010

Kalatieto J. Rinne

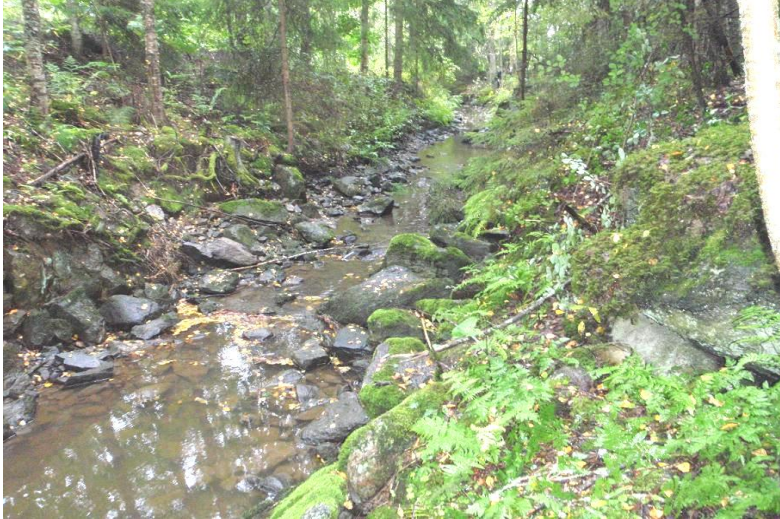
Peratut kosket P6- P9 sijaitsevat kallioisessa ja lohkareikkoisessa seka- kuusimetsässä ja ovat yläosalta voimakkaasti perattuja, rannoilla on runsaasti louhittua kiveä. Varsinainen kunnostus aloitetaan pl +65, tämän yläpuolinen syvämpi alue jätetään emokaloille ja poikasten talvehtimisalueeksi. Pl + 65- +57 tehdään kutupaikka soraistamalla. Pl +48-pl +58 tehdään pienpoikasalue käyttämällä rannalla olevaa kiveä, uoma myös suistetaan kiveämällä virtauksen monipuolistamiseksi. Pl+ 38- pl+42 tehdään kutupaikka. Pl +43- +48 oleva kuoppa jätetään, pohjalle siirretään suojakiviä harvakseen. Soraikka puhdistetaan ja kosken alaosaan tehdään virranohjaamiseksi suisteita joiden välit kivetään harvakseltaan rannoilla olevalla pienellä kivellä ja soralla (kuva 3 ja liite 4). Tämä kohde voidaan kunnostaa käsityönä. LisäSORAN määrä 5 m³.

Kuva 3. Luojoen P6- P9, pl + 65 alaspäin kuvattu perattu virta. Rannoilla on runsaasti kiveä joita siirretään uomaan monipuolistamaan virtaa sekä suojapaikoiksi.

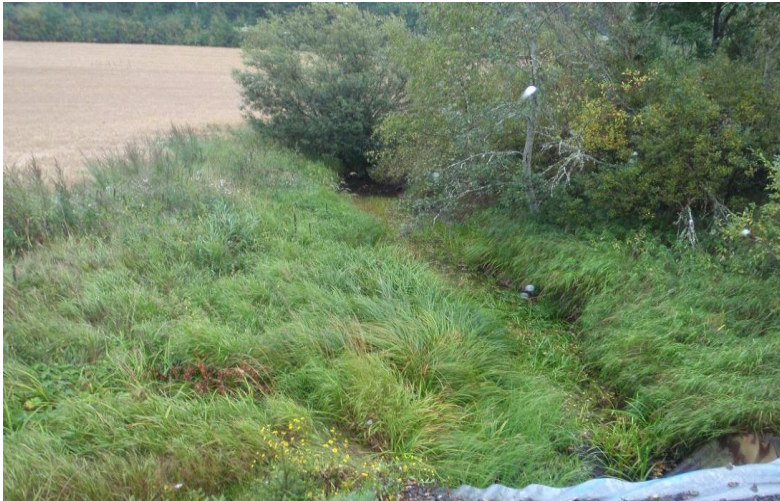
Kuva 4. Luojoki P10 Nevontieltä kuvattu. Vesikasvisto niitetään ja poistetaan uomasta.

Nevontien alapuolen pisteen P10 kohdalta uoman umpeenkasvu niitetään (kuva 4).

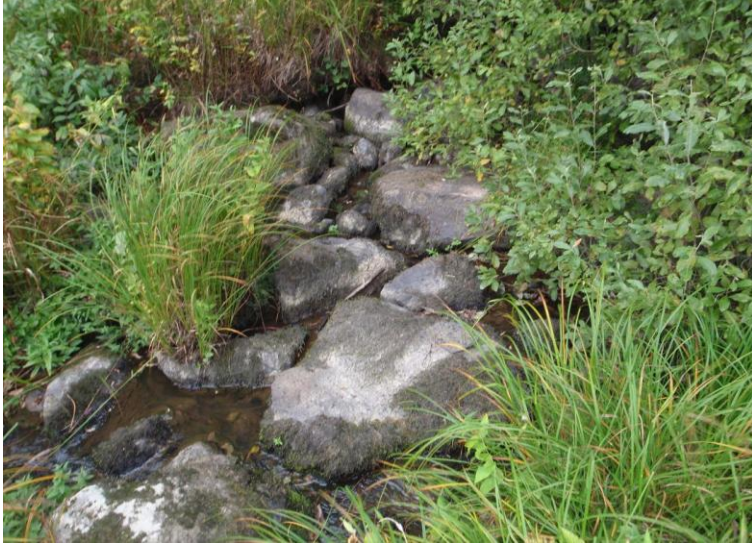
Kuva 5. P11-P12 välistä kivistä koskea, jossa virta kulkee pääsääntöisesti kivien välissä.

Kohteessa P11 kosken niskalla olevan syvänteen alapäähän (pl +32- +40) tehdään kutupaikka soraistamalla. Soraa tuodaan paikalle 5 m³. Koski jätetään entiselleen (kuva 5 ja liite 5).

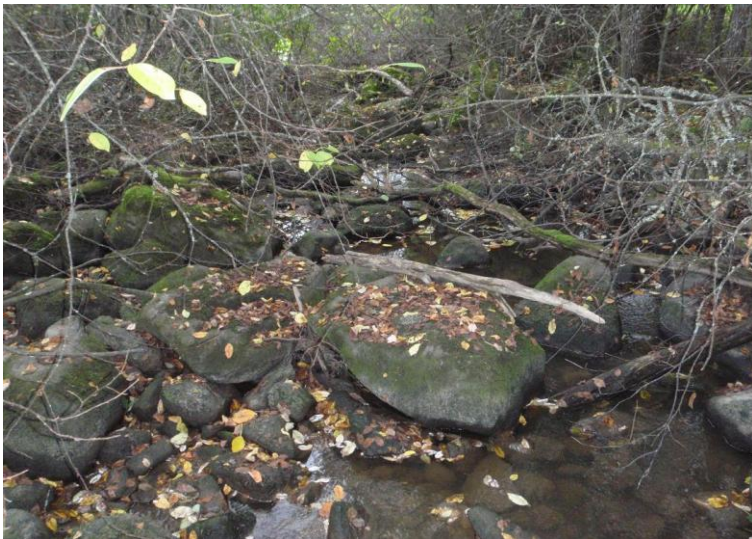
Kuva 6. Pisteiden P13- P14 välinen koskialue on hyvin kivikkoinen, jonka niskalle tehdään kutupaikka.

Kohde P13- P14 yläosaa pl +20-+28 tuodaan kutasoraa 5 m³. Koski on muuten lähes luonnontilainen. Koskesta poistetaan puusta muodostuneet padot (Kuva 6 ja liite 6).

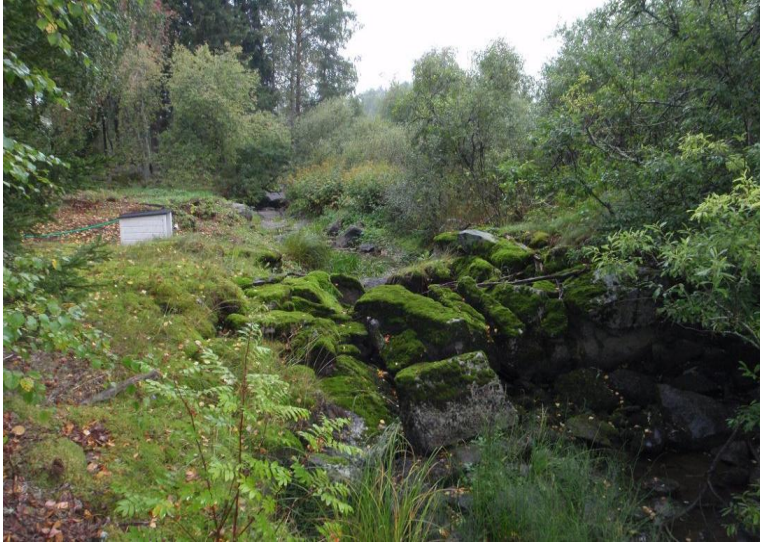
Kuva 7. Pisteessä P15 oleva kivisillan raunio estää kalojen vaelluksen.

Pisteessä P15 on vanhan kivilan raunio, joka on tukkinut joen (kuva 1 ja 7). Kivipatoon avataan aukko siirtämällä muutama lohkare rauniosta pois, jotta kalojen vaellus ja veden virtaus turvataan. Työ voidaan tehdä käsityönä.

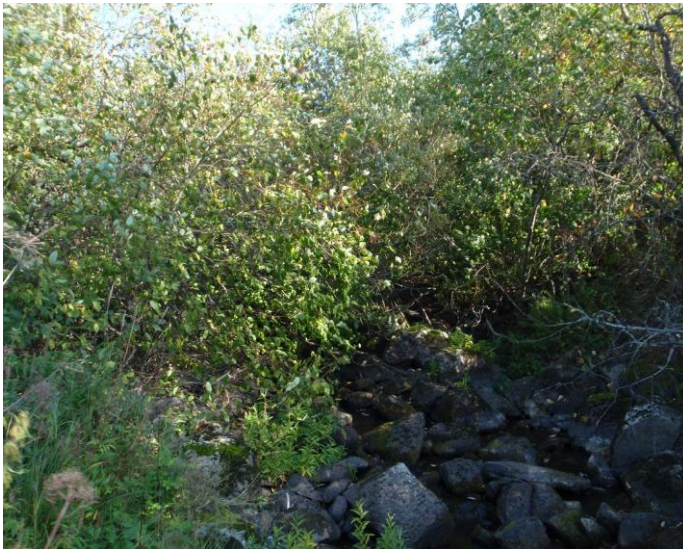
Kuva 8. Pisteessä P17 (kuvattu pl +20 kohdalla) yläpuolinen uoma on suojaava koskea.

Pisteiden P16 ja P17 välissä on jyrkkäkoski, jossa on myllynraunio. Pl +76- +73 alueelle tehdään kutupaikka, soraa tuodaan paikalle 8 m³. Pl + 62 tehdään kutupaikka. Pl +62- +72 väliselle alueelle tuodaan 5 m³ pientä kiveä pienpoikasille suojapaikaksi. Joukkoon asennetaan isompia kiviä harvakseltaan peittämättä uomassa olevaa kuoppaa. Kivisillalta sortuneet lohkareet nostetaan pois uomasta. Sillan alapuolella pl +52 asennetaan kivisuiste ohjaamaan virtausta itäiseen sivuhaaraan, jota avataan hieman siirtämällä kiviä, jotta se vesittyy alivirtaamalla toimien poikasalueena sekä kalojen kulkuväylänä. Varsinainen myllyuoma jätetään entiselleen (pl +35). Sivuuoman alapuoliselle koskiosuudelle ei tehdä mitään (kuva 7 ja liite 7).

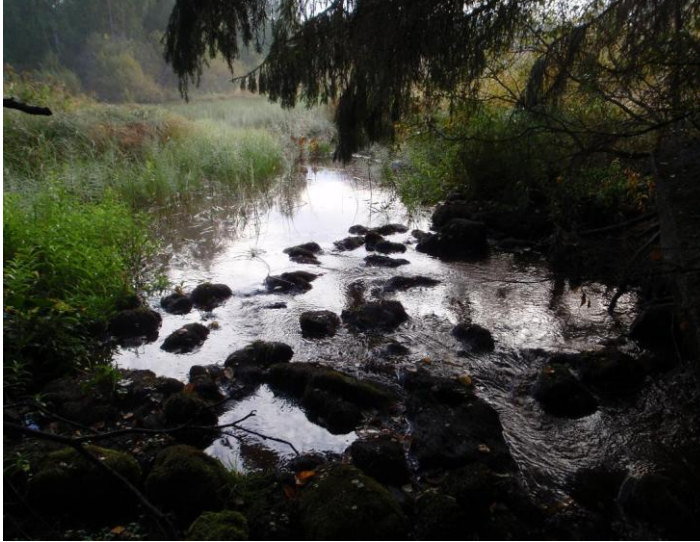
Kuva 9. Piste P7 (pl +118), niskalle tehdään kutusoraikko ja soraa levitetään kivien väliin, yläpuolen umpeenkasvu niitetään.

P7- P9 välistä koski- ja virta-alueetta soraistetaan ja uomaa kivetään hieman. Kosken niskalle pl +185 tehdään kutupaikka, lisäsoraa tarvitaan 5 m³, soraa levitetään myös niskan alapuolen kivikkoon. Yläpuolen suvannon umpeenkasvu niitetään (kuva 9 ja liite 10).

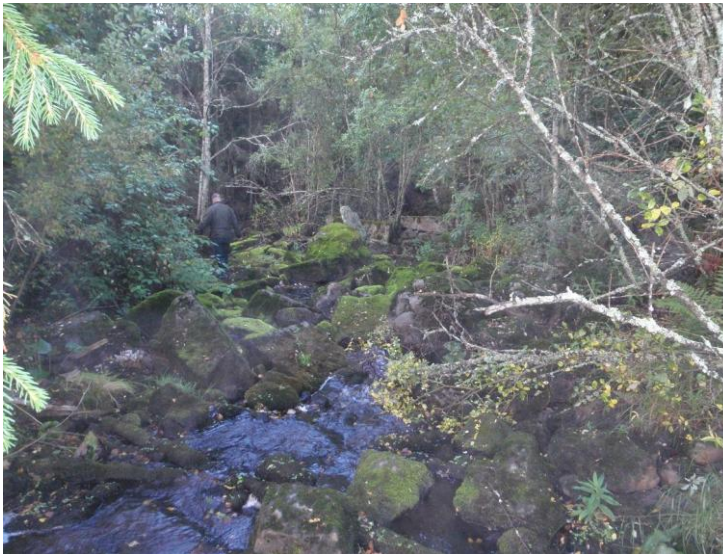
Kuva 10. Myllyn raunion ympärillä koski on kivikkoista, myllyrauniosta pudonneet lohkareet poistetaan uomasta ja uomaa soraistetaan.

Pl +85-+105 myllynraunion viereistä uomaa soraistetaan lohkarikon välistä ja Myllyn perustuksista pudonneet lohkareet uomasta poistetaan, lisäsoran tarve 5 m². Myllyn pohja jätetään entiselleen (kuva 10, liite 10)

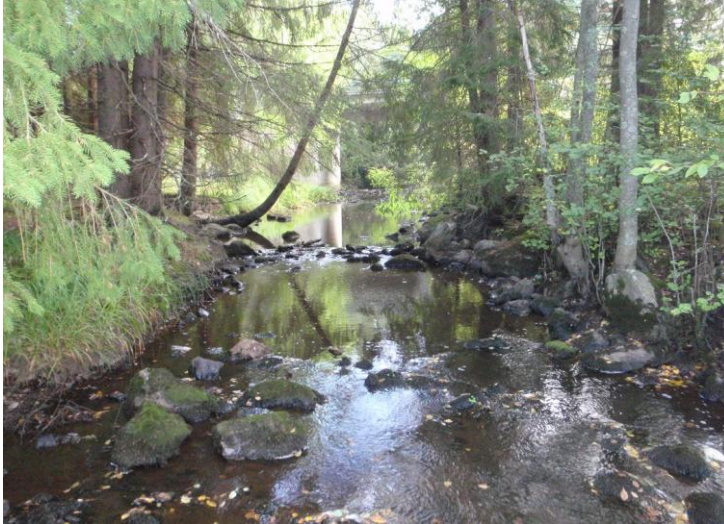
Kuva 11. P1 + 30 ylöspäin uoma kivetään hieman ja alaosassa olevaa soraikkoo putsataan ja kuohkeutetaan.

Pl +58 tehdään kutusoraikko, lisäsoraa 5 m². Kutupaikan alapuolelle tehdään poikaskivikko rannalla olevasta kivistä ja tudusta sorasta. Uomaa kivetään harvakseltaan pl +30 saakka ja alaosan soraikkaa putsataan ja kuohkeutetaan (kuva 11 ja liite 10).

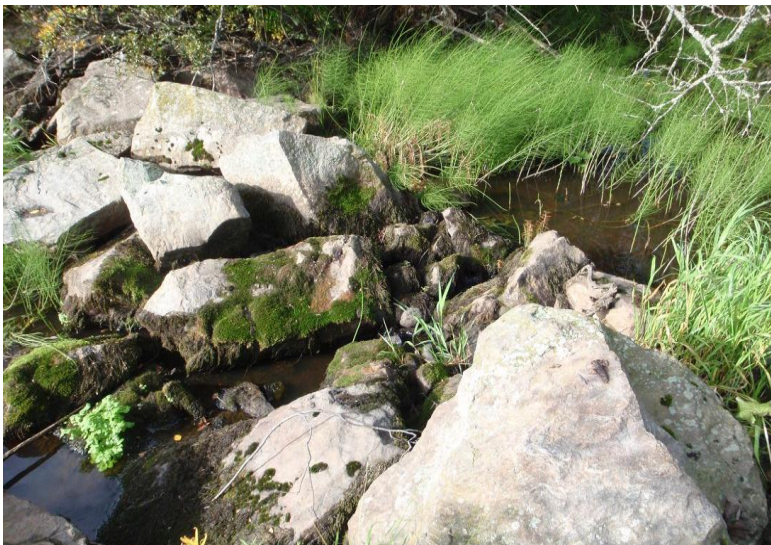
Pisteessä P10 on kivipato, joka on noususte alivirtaamalla.

Kuva 12. Pisteessä P10 olevaa kivipatoa avataan keskeltä hieman siirtämällä kiviä, jotta veden virtaus uomassa säilyy alivirtaamien aikanakin.

Pisteessä P10 olevaa kivipatoa avataan hieman, jottei se estä kalojen kulkua ja aiheuta uoman umpeenkasvua (kuva 12).

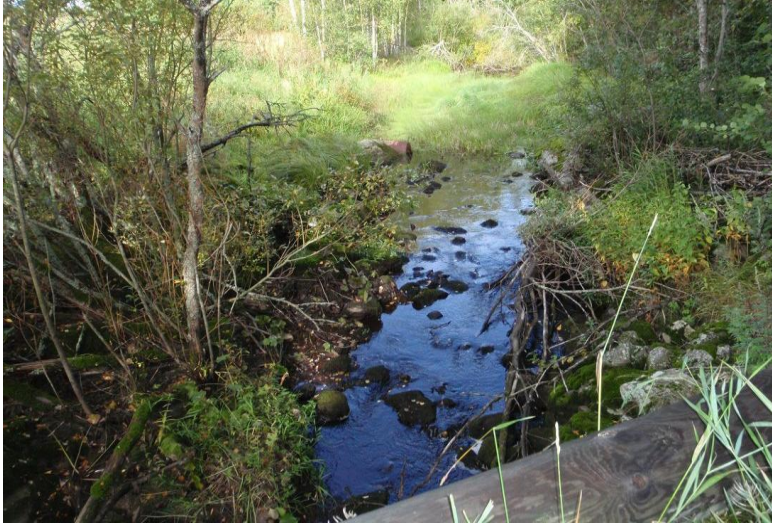
Kuva 13. Piste 11. Kosken niskaosaan tehdään kutupaikka ja yläpuolen umpeenkasvu niitetään. Niskalle siirretään rannasta pari isompaa kiveä suojavaikoksi sekä estämään jään valumista siltaa vasten.

Pisteessä P11 alkavan kosken niskaan (pl +62-65) tehdään kutupaikka ja uomaan siirretään muutamia pintakiviä rannalta, lisäoran tarve 5 m³. Yläpuolinen umpeenkasvu niitetään (kuva 13 ja liite 11). Kosken alaosalle ei tehdä kunnostustöitä, koska koski tarjoaa jo suojapaikkoja (kuva 14).

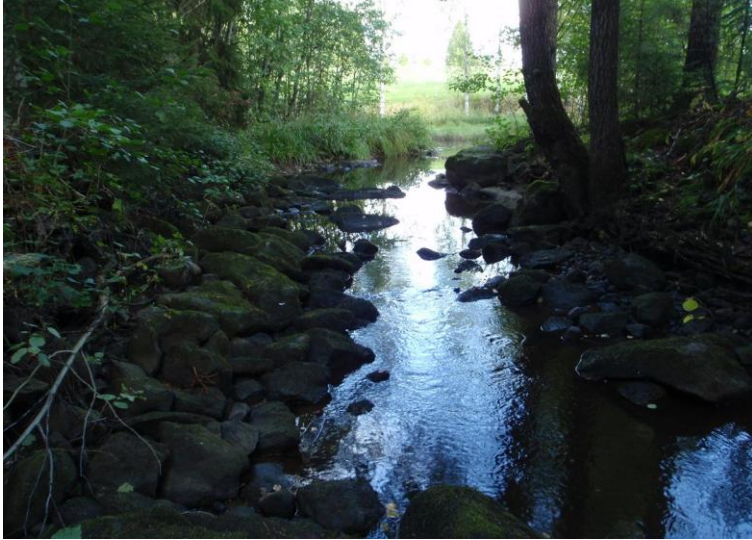
Kuva 15. Piste P12 alapuolen perattua uomaa. Niska-alueelle tehdään kutupaikka ja uomaa kivetään monipuolistamaan virtaa.

Pisteiden P 12- P13 välistä aluetta kunnostetaan tekemällä kutupaikka pl +120- +115 väliin, lisäoran tarve 5 m³, ylimääräinen sora levitetään koskeen.

Pl +80- +115 välistä uoma kivetään tekemällä suisteita ja asettamalla uomaan kiviä harvakseen, kiveyksessä käytetään rannalle siirrettyjä kiviä (kuva 15 ja liite 12)
