Eurofins Ahma Oy
12.04.2024

Ekojen kalataloudellisen kunnostuksen yleisselvitys vuonna 2023

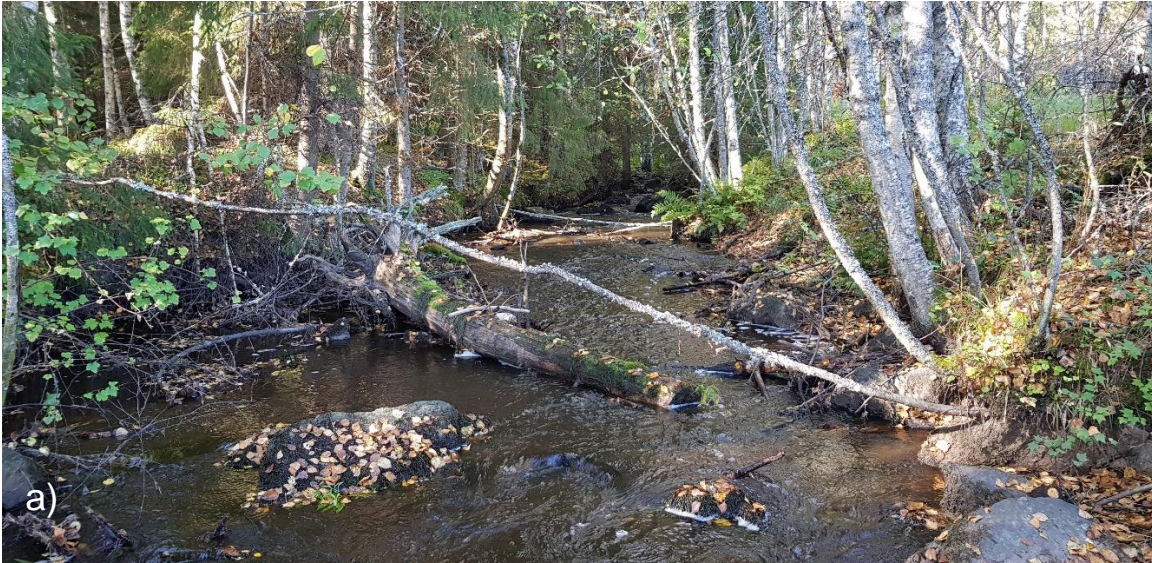
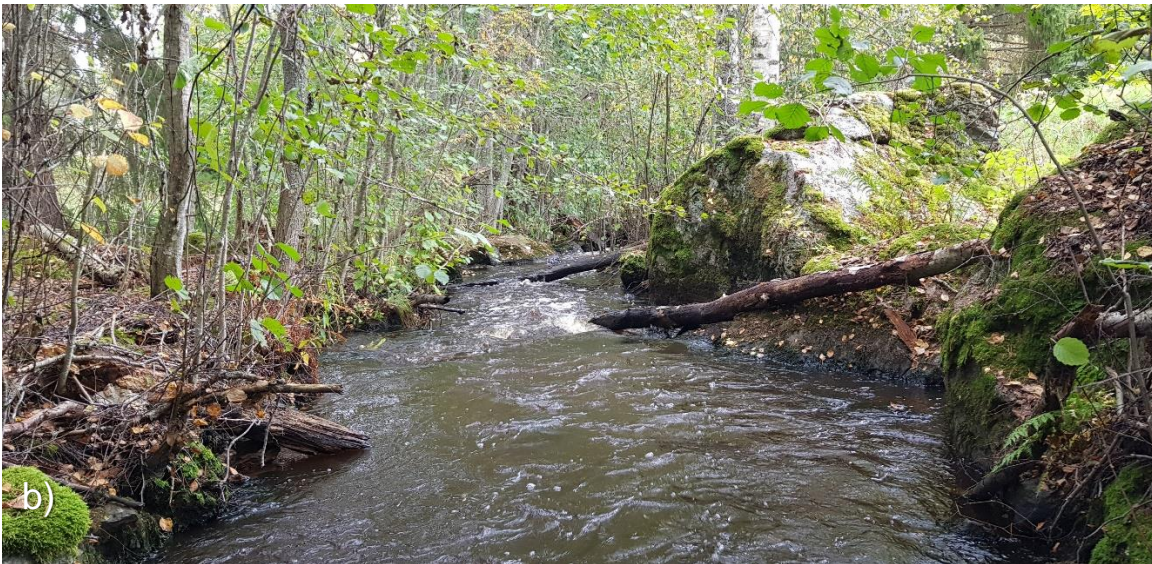
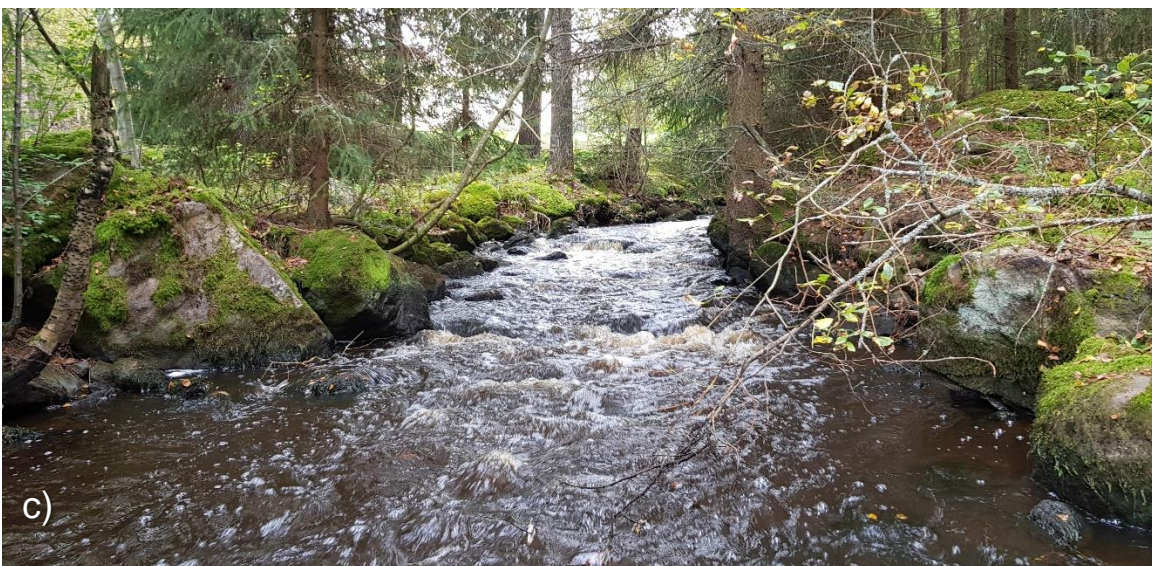
Kartoitustulosten perusteella Ekojoki on erittäin voimakkaasti perattu joki. Tämän myötä myös joen vedenlaatu ja virtaamaolosuhteet ovat muuttuneet merkittävästi. Virtavesipaikoista puuttuivat taimenen elinkiertoon soveliaat kutusoraikat sekä usein myös poikaskivikot. Taimenen elinkiertoon soveltuvaa elinympäristöä löydettiin ainoastaan joen latvavesiltä, Nurmiahteen virtavesiosuudelta (Kuva 2a). Alue sijaitsee luontaisten vaellusesteiden takana eikä alueen kalastosta ole tarkempaa tietoa. Toiseksi parhaat alueet olivat Ala-Orvolan koskiosuus sekä Puntton myllykosken alue, joiden alaosalta löydettiin myös soraa (Kuvat 2b ja 2c). Alueet suositellaan sähkökoekalastettavaksi kalalajiston sekä ekologisen tilan selvittämiseksi (Taulukko 1). On mahdollista, että alueen kalasto on aikojen saatossa hävinnyt tai taantunut jokialueiden voimallisten perkausten sekä vedenlaadusta johtuneiden tekijöiden vuoksi. Mikäli sähkökoekalastuksissa saadaan joen alkuperäisiä taimenia, tulee alueiden kunnostuksissa harjoittaa erityistä varovaisuutta. Mikäli alueilta ei saada taimenia, voidaan taimenen kotiuttamisen edellytykset selvittää mätirasiakokein, ennen varsinaisia kunnostustoimenpiteitä.

Kuvat 2a-c). Nurmiahde (a), Punton myllykoskea (b) ja Ala-Orvolan koskea (c).

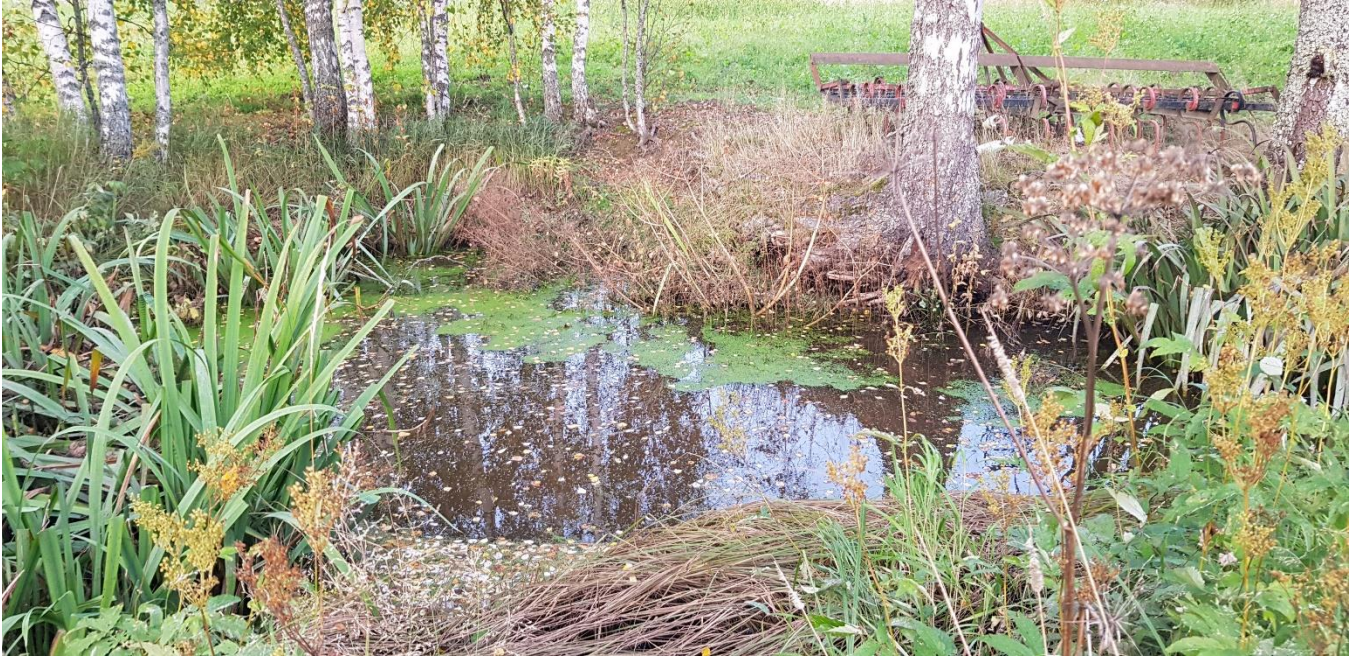
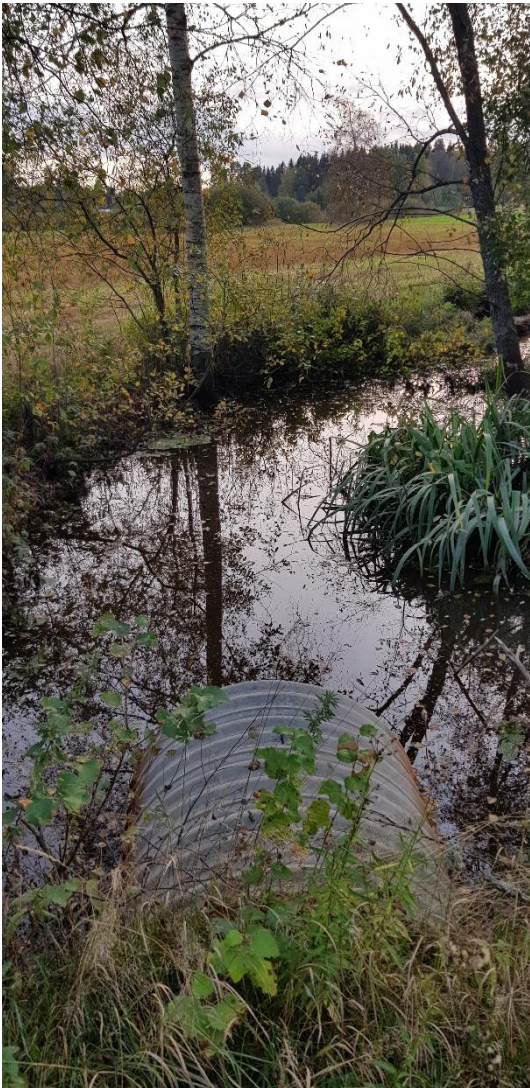
Virtavesilajeille soveltuvia alueita löydettiin myös Kotojärvestä lähtevästä uomasta sekä Viljaniemen sekä Lamminaukeen väliseltä jokiosuudelta. Näillä alueilla virtapaikat vaativat taimenen elinkierron osalta kunnostustoimia. Varrenlammin purkuoja (Liite 1 a) osoittautui virtavesilajeille soveltumattomaksi, samoin Harjastenoja noin 4,2 km matkalta (Liite 1b). Ekojen alaosalta potentiaalisimmat virtavesikohteet löytyivät Stormin Myllyniemen ja kirkonkylän alueelta. Nykytilassa nämä alueet eivät kuitenkaan sovellu taimenen lisääntymis- tai poikastuotantoalueiksi.

Liite 1 a) Varrenlammin purkuoja vuonna 2023. Uoma on vedenlaadultaan erittäin rehevä ja pohjanlaadultaan pehmeä.

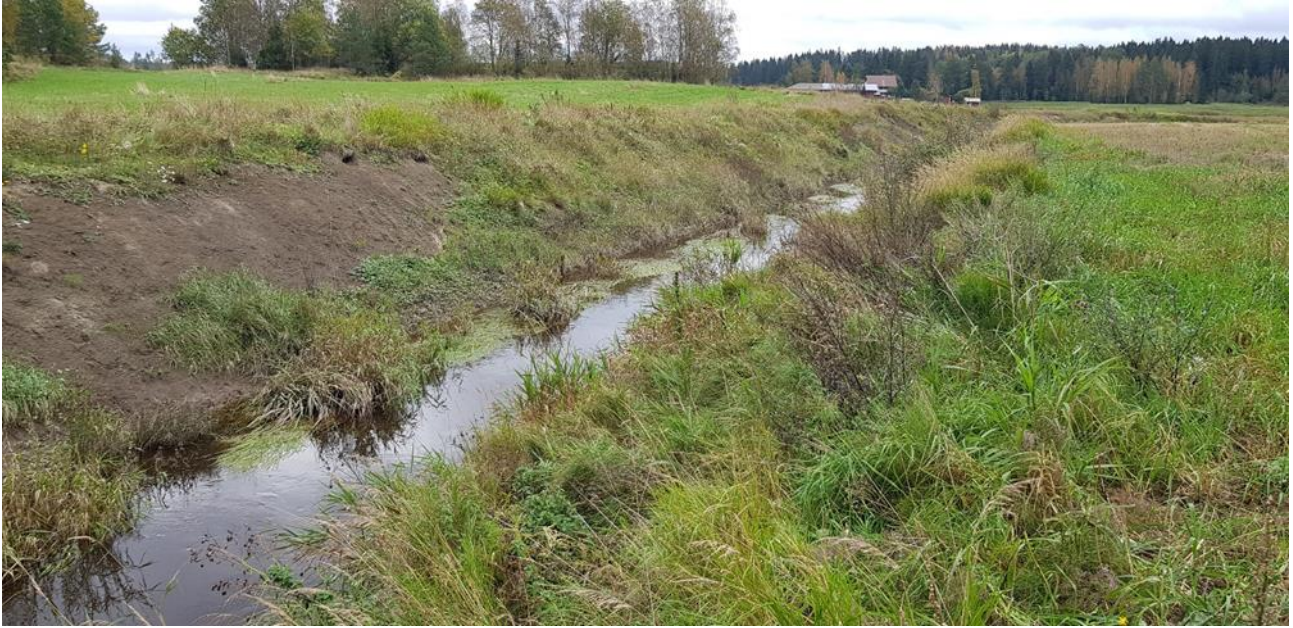
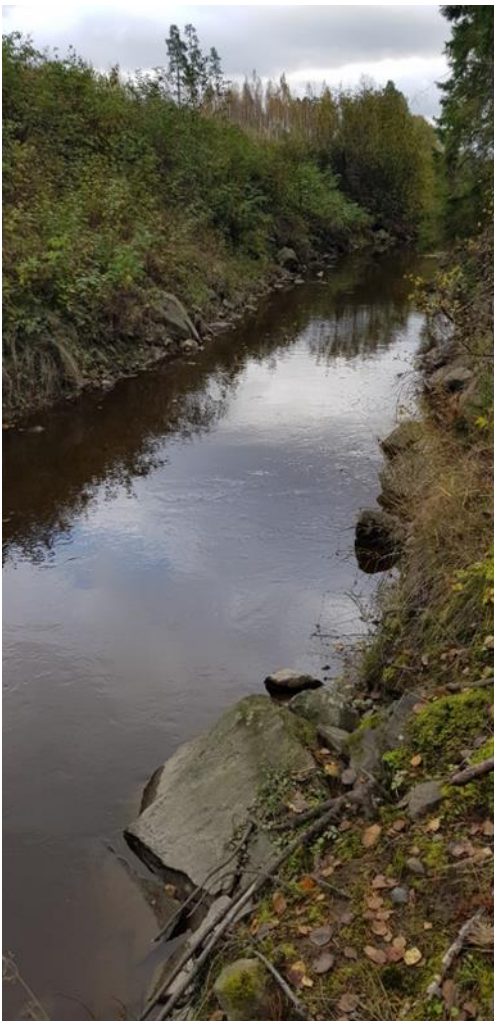
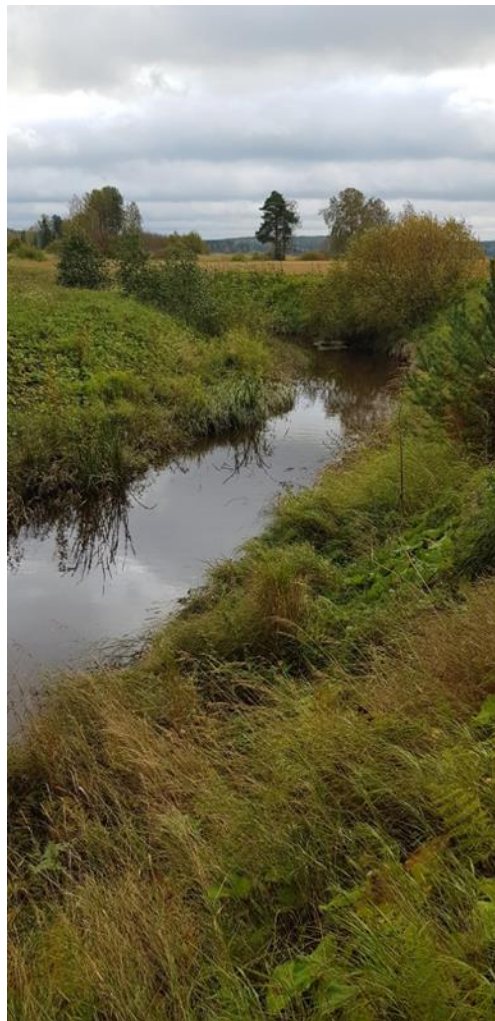
Liite 1 b) Harjastenoja vuonna 2023. Paikoin pellon ja joen suojavyöhykkeet puuttuivat kokonaan.

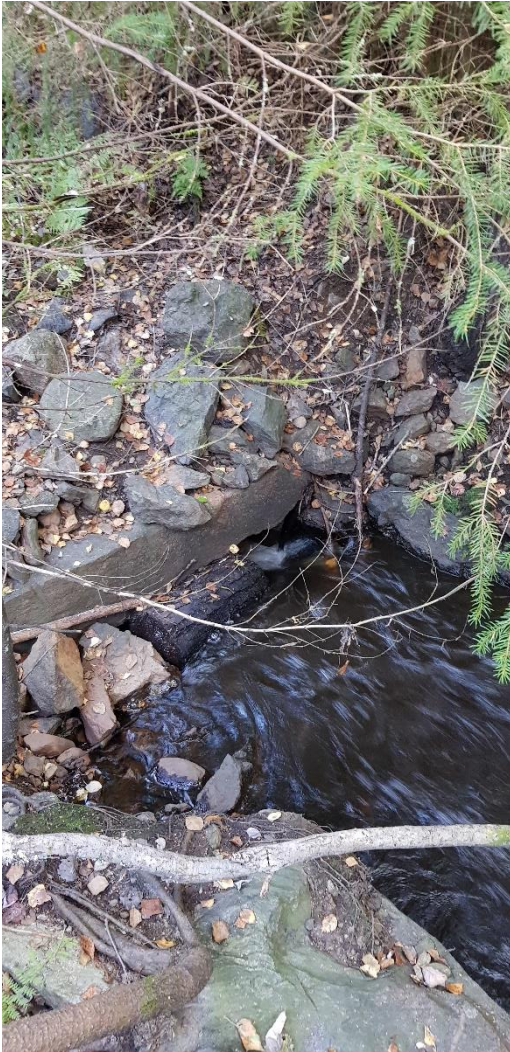
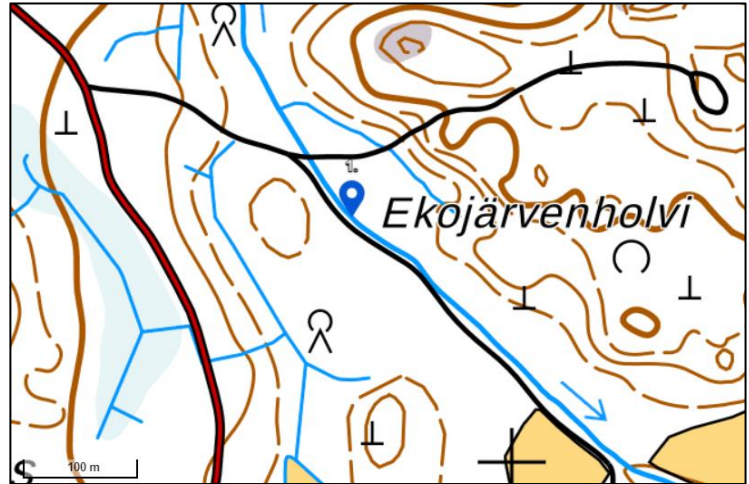
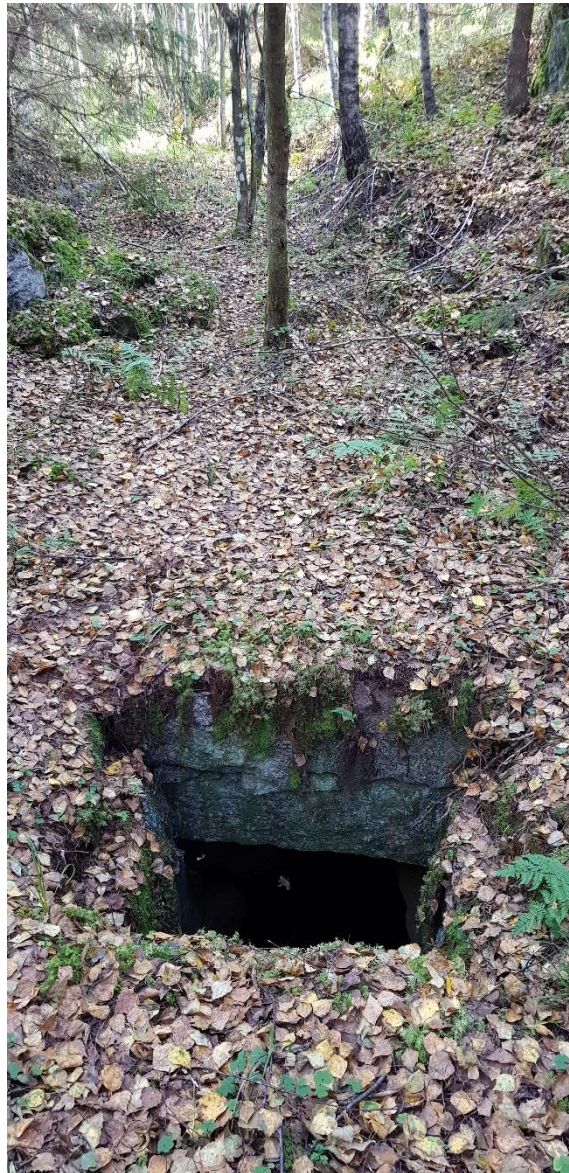
Ekojoen ylin vaelluseste sijoittuu sortuneen Ekojoen holvin kohdalle (Liite 2 a). Holvirakenne oli sortunut myös muutamasta muusta kohdasta mutta maastokartoitusten perusteella sortumat eivät aiheuttaneet vaellusestettä. Muilta osin umpinaisessa holvirakennelmassa oli 10–20 m välein neliömetrin kokoisia aukkoja, jotka on rakennettu todennäköisesti vedenottoa varten (Liite 2 a). Yläjuoksulla Viljaniemen ja Luhdansuon välisellä alueella oli muutamilla koskialueilla, joiden kynnykset muodostavat matalammalla vedellä vaellusesteitä (Liite 2 b–c). Esteet ovat poistettavissa lohkaraita uudelleen järjestelemällä. Luhdansuon rinteiden alapuolella on mökkialue, jonka rannasta aikoinaan rakennettu kivisilta on sortunut jokeen. Sortuneen sillan kivimateriaali muodostaa osittaisen nousuesteen (Liite 2 e). Kivimateriaalia levittämällä alueelle voisi rakentaa koskialueen ja näin lisätä Ekojoen koskiympäristöä. Alueelta uoma kaartaa kivi- ja savipohjaista loivaa rinteä pitkin kohti savipohjaista Lamminaukeaa. Kyseisellä jokiosuudella on neljä risuista ja kaatuneista puunrungosta muodostunutta pataa, jotka muodostavat matalammalla vedellä vaellusesteet (Liite 2 f).

a) Ekojärven kanava ylin (ETRS-TM35FIN: 6802214–293859) ja yksi holvin aukoista.

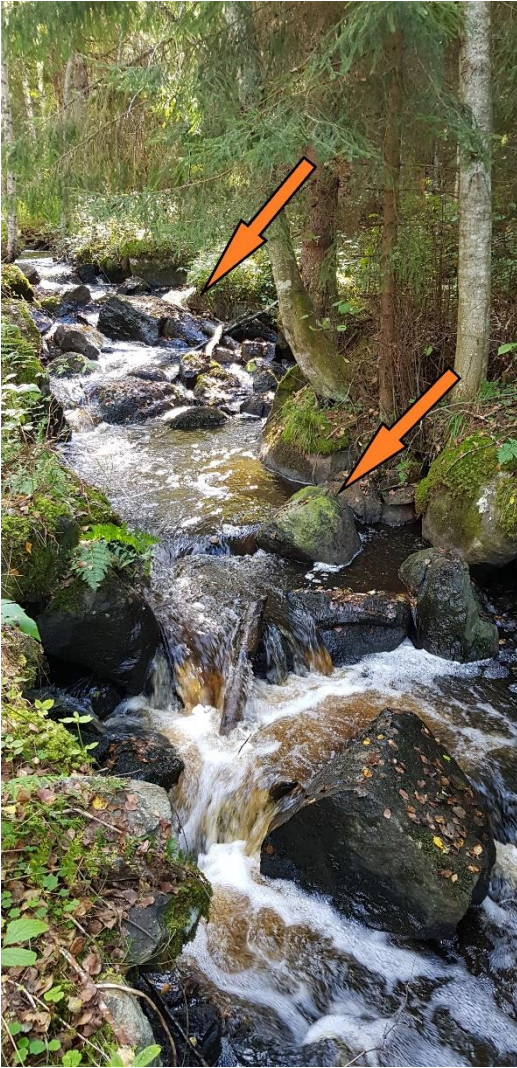
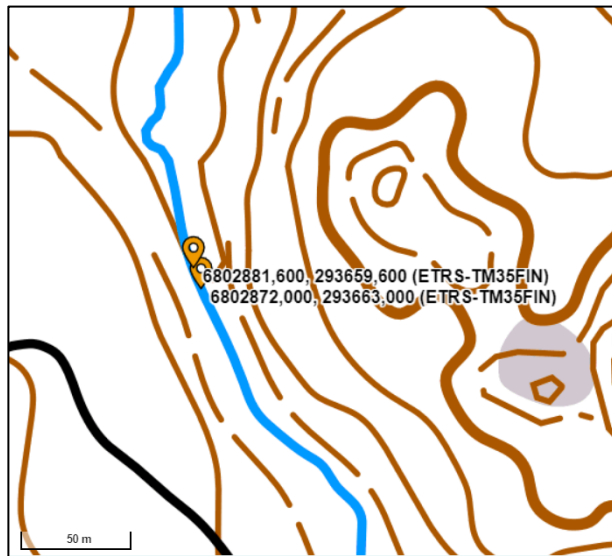
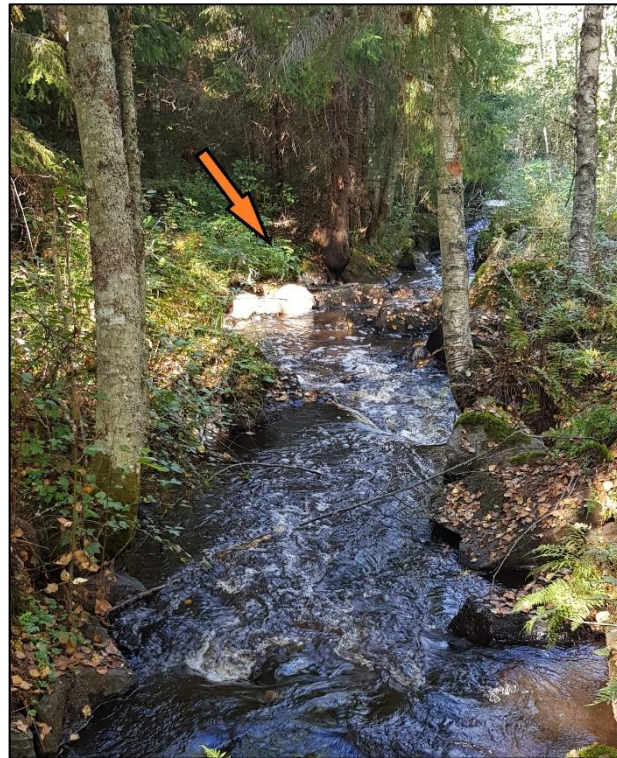
b) Kässänvuorenkosken kynnykset 1. (ETRS-TM35FIN: 6802872–293663) ja 2. (6802881–293659).

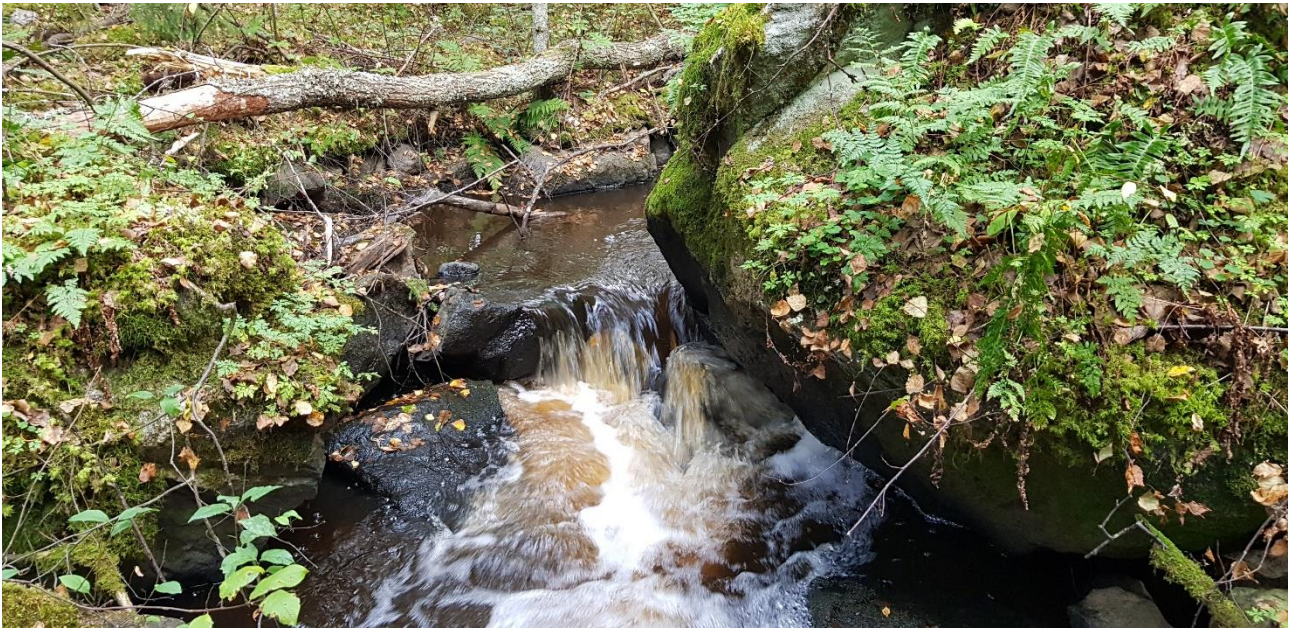
Luhdansuonrinteen 1. kynnys (ETRS-TM35FIN: 6803473–293343). Matalalla vedellä vaelluseste.

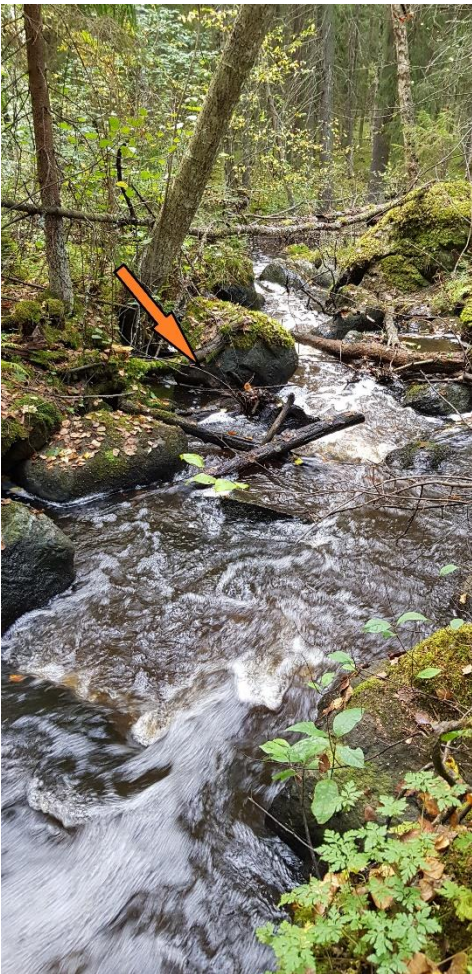
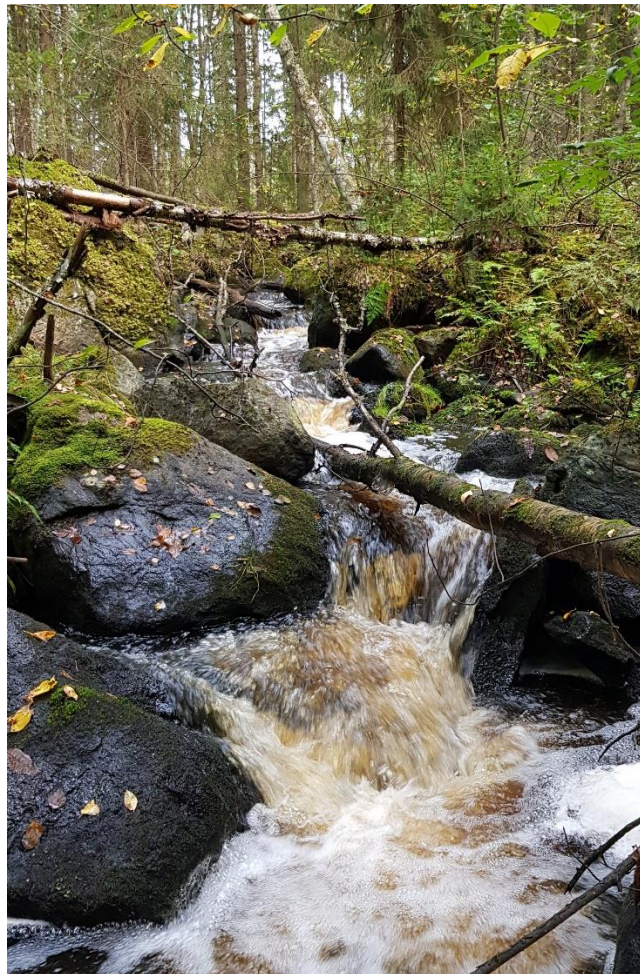
Luhdansuonrinteen 2. kynnys, puupato (ETRS-TM35FIN: 6803477–293340) ja Luhdansuonrinteen alimmat kynnykset.

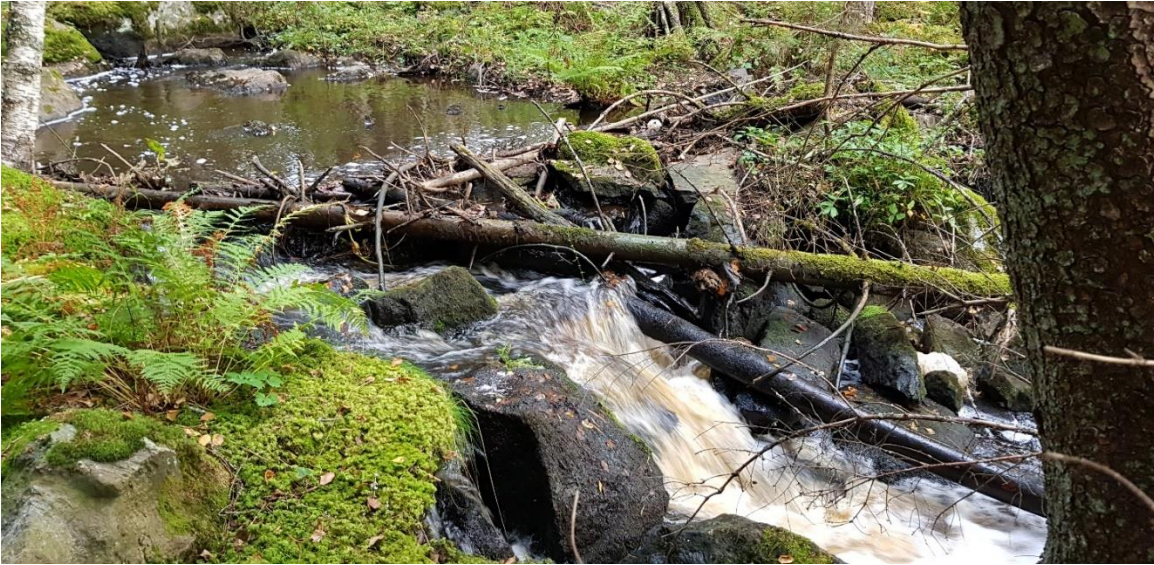
Luhdanrinteen poolin puupato ja kiviato (ETRS-TM35FIN: 6803508–293312).

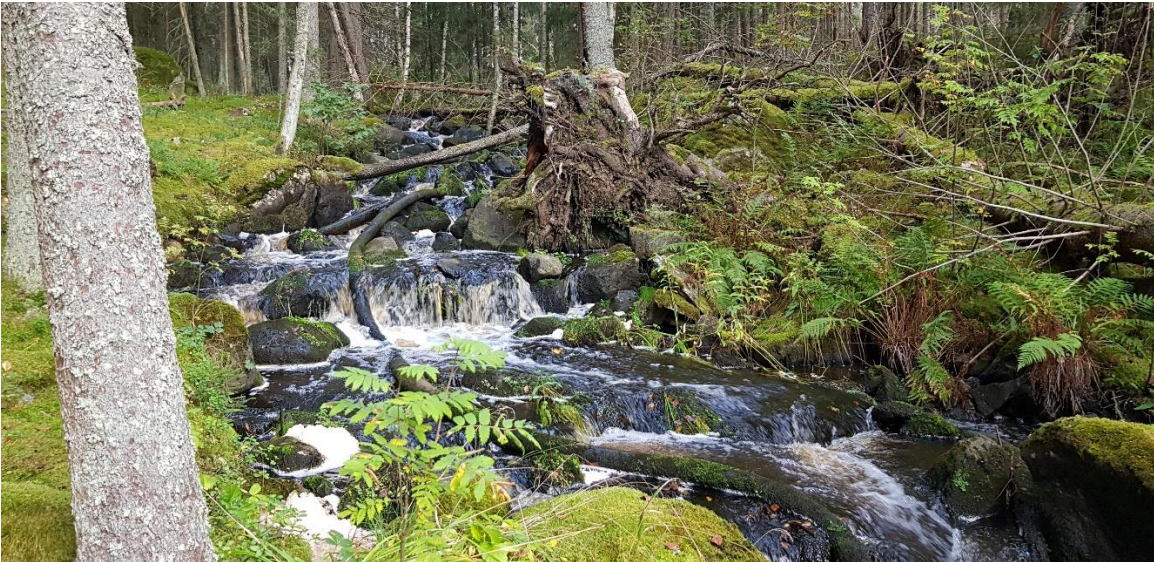
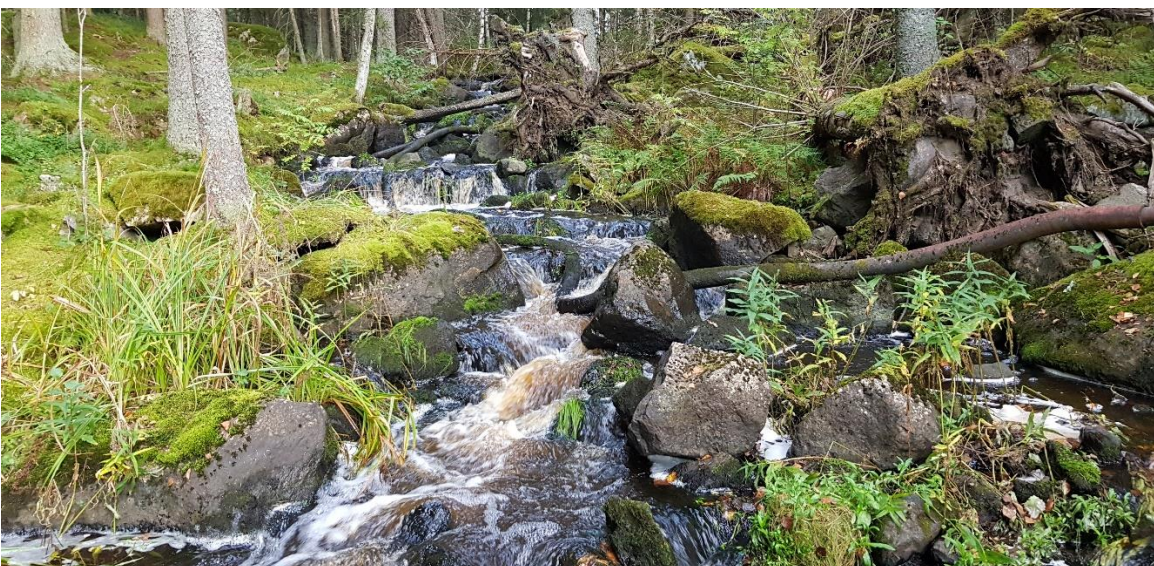
d) Rinnekosken kynnykset (ETRS-TM35FIN: 6803508–293312, 6803526–293279).

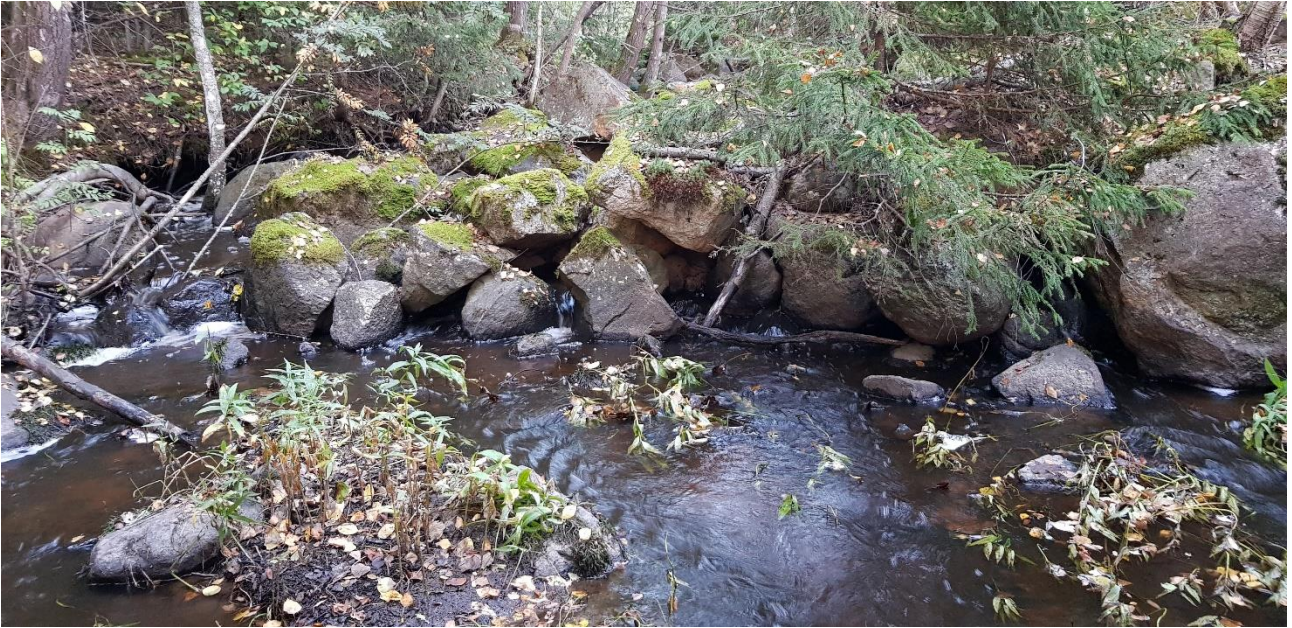
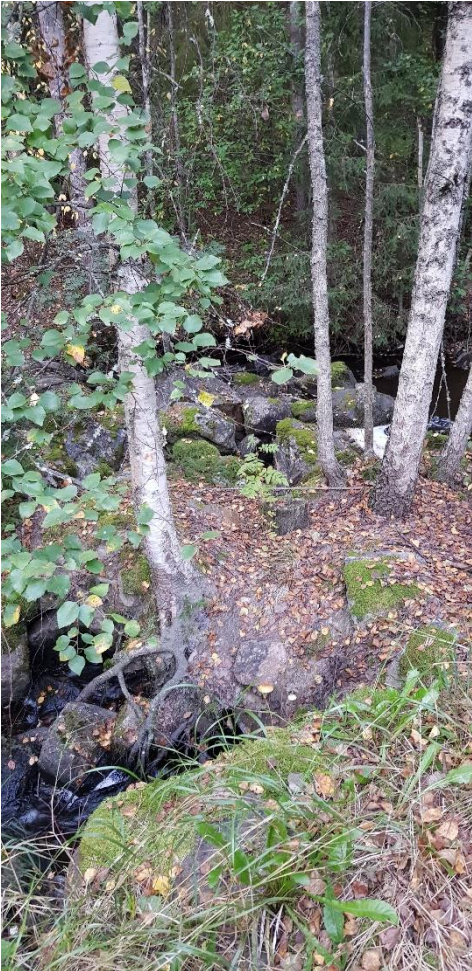
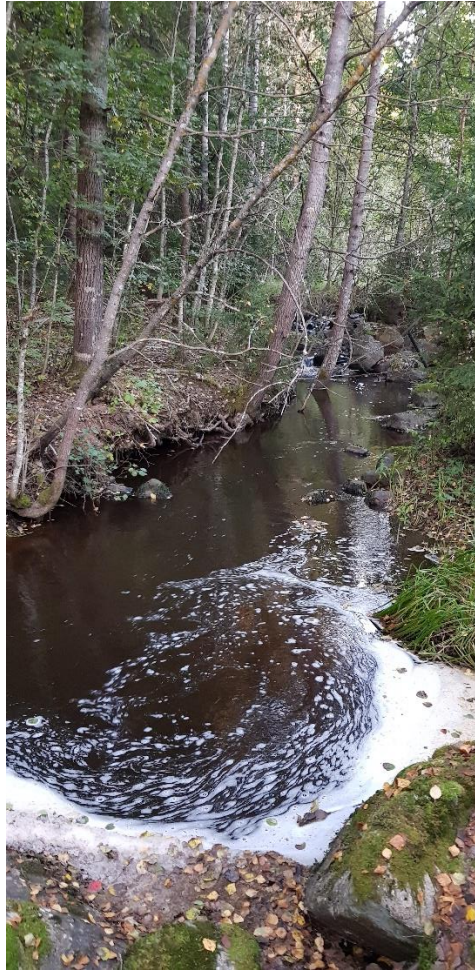
e) Pahankarin sillan muodostama osittainen vaelluseste. (ETRS-TM35FIN: 6803572-293218).

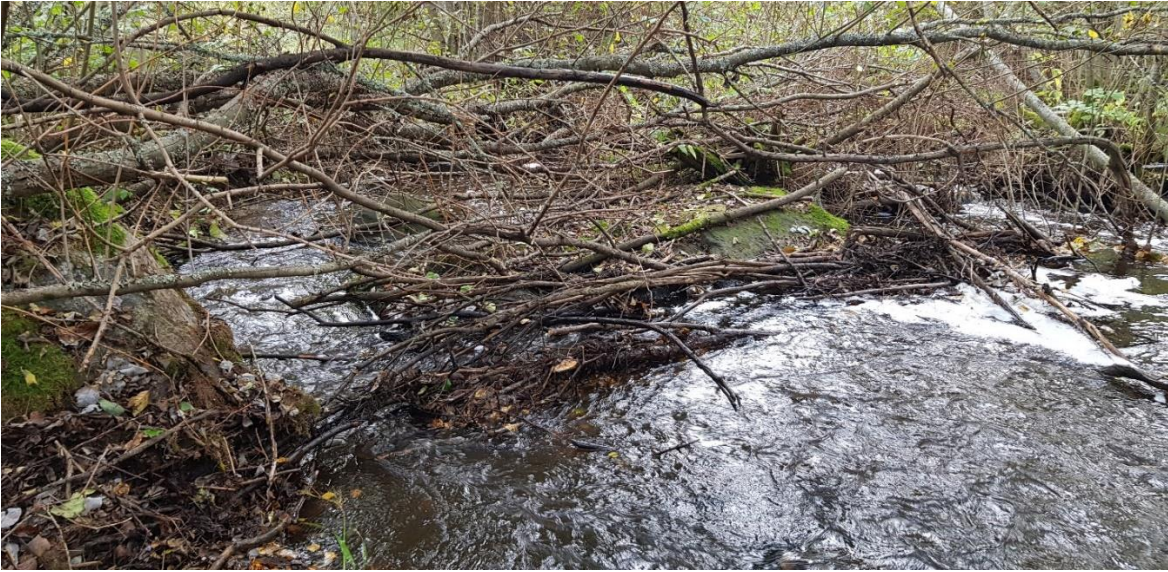
f) Lamminaukeen padot, 1. risueste (ETRS-TM35FIN: 6803402–293058).

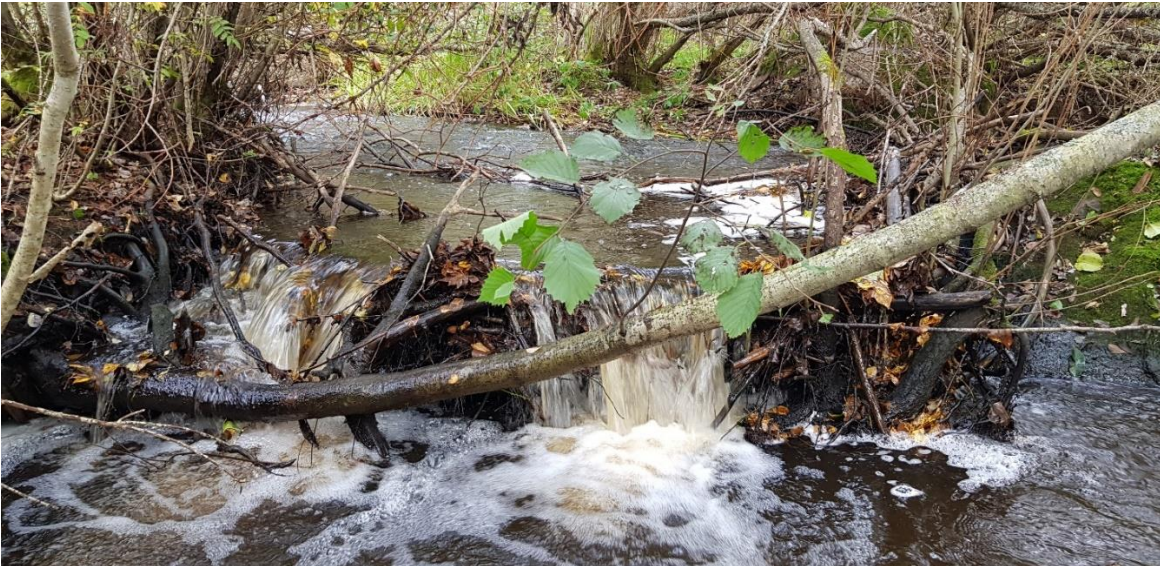
Lamminaukeen risukynnyspato (ETRS-TM35FIN: 6803386–293046).

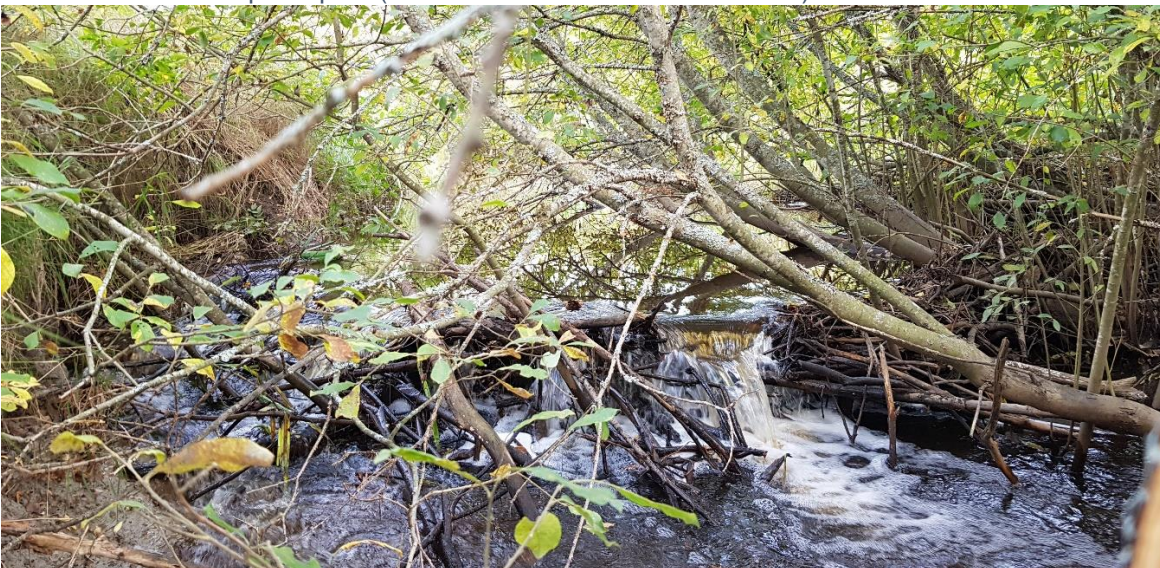
Lamminaukeen alempi risupato (ETRS-TM35FIN: 6803208–292890).

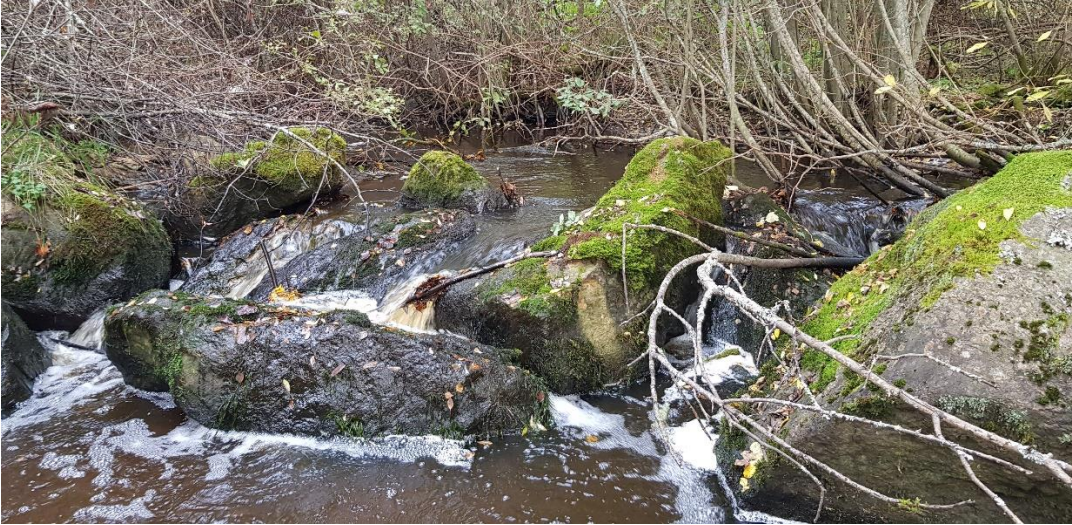
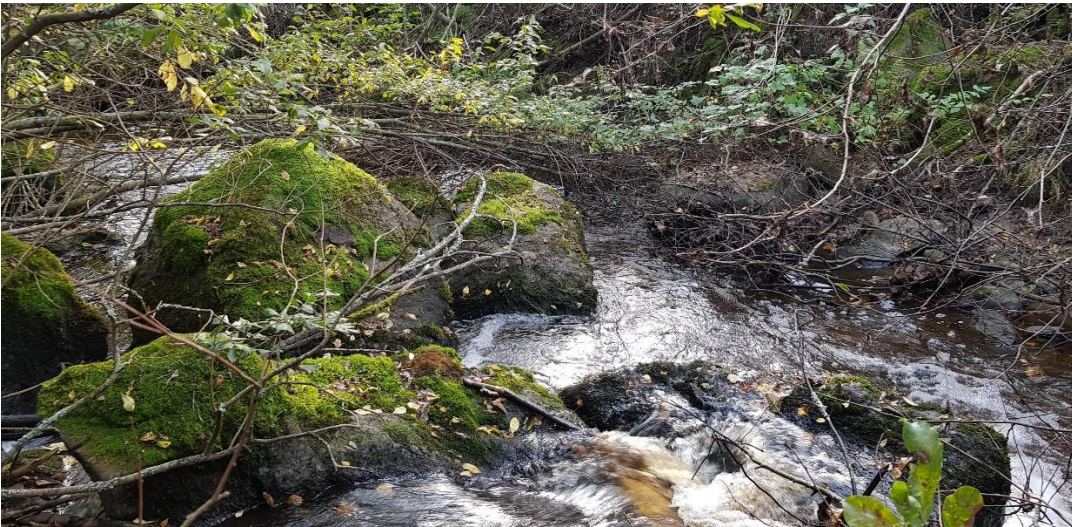
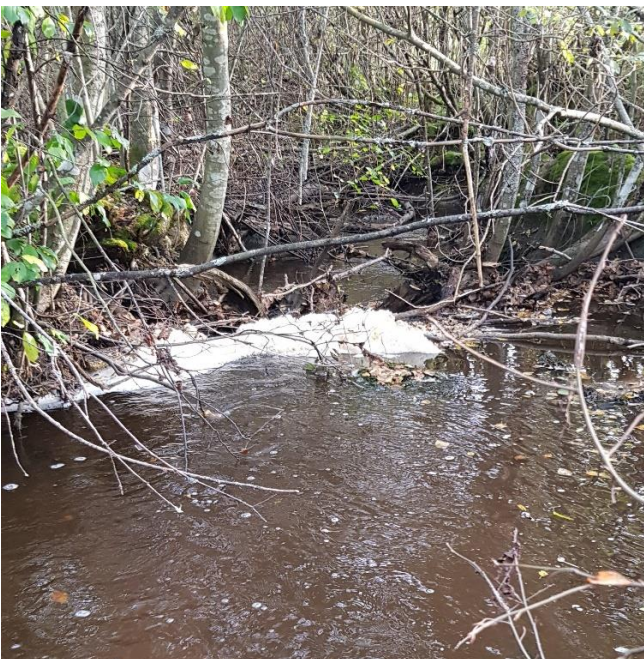
Lamminaukeen haara (ETRS-TM35FIN: 6803372–293031), läntinen ja itäinen haara sekä alaosan risupato.
Keskivirtaamaa pienemmällä virtaamalla nousuesteet.

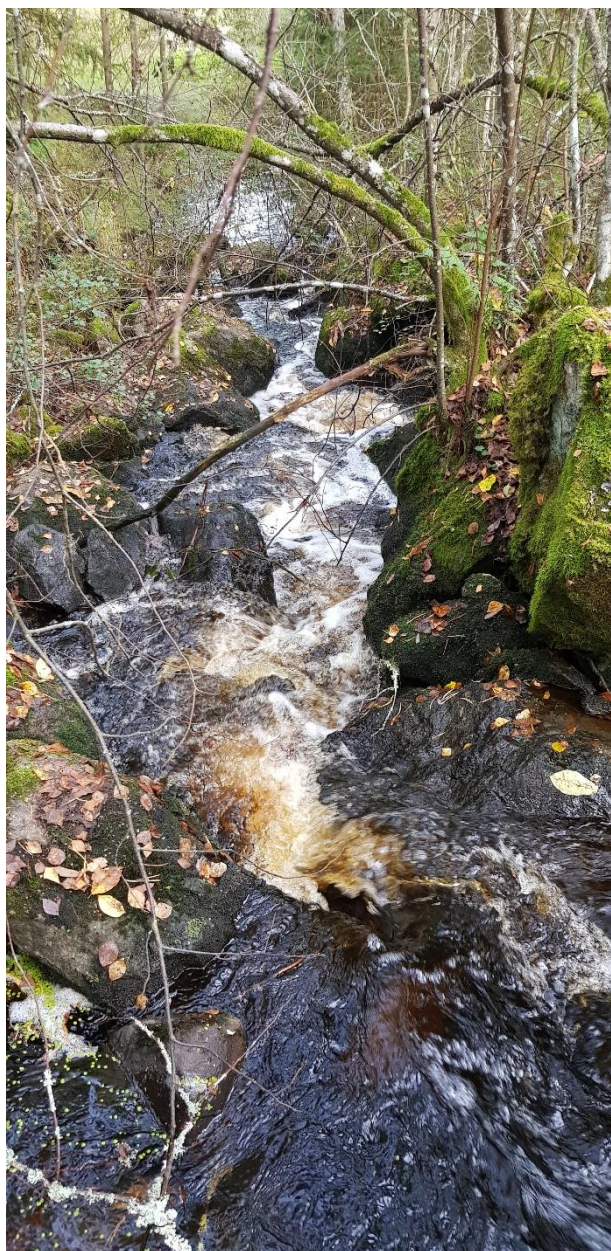
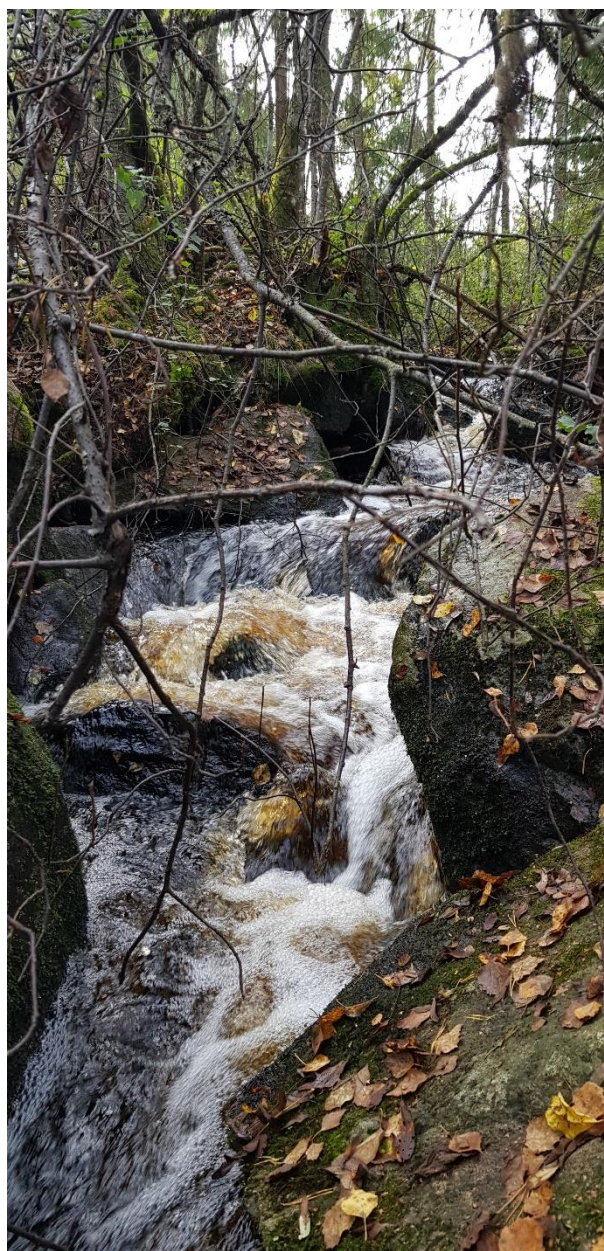
Seuraavat vaellusesteet sijoittuvat Kotojärven uoman sekä Uusikylän väliselle alueelle (Kuva 3). Kotojärven uoman alimmat nousuesteet sijoittuvat rinteessä virtaavaan rännimäiseen koskeen, jonka yläosalla sijaitsevat kynnykset muodostavat vaellusesteen keskivirtaamaa matalammalla vedellä (Liite 2 g). Lisäksi kosken niskalle on tehty tukista puinen kauneuspato (Liite 2 h), joka on kalojen ylitettävissä veden ollessa keskivirtaamaa ylempällä tasolla. Kotojärven uoman yläosa on holvattu kivillä

g) Varasvuoren mökkikoski, ylimmät kynnykset vaelluseste keskivirtaamaa vähäisemmällä vedellä (ETRS-TM35FIN: 6803178–291934.800).

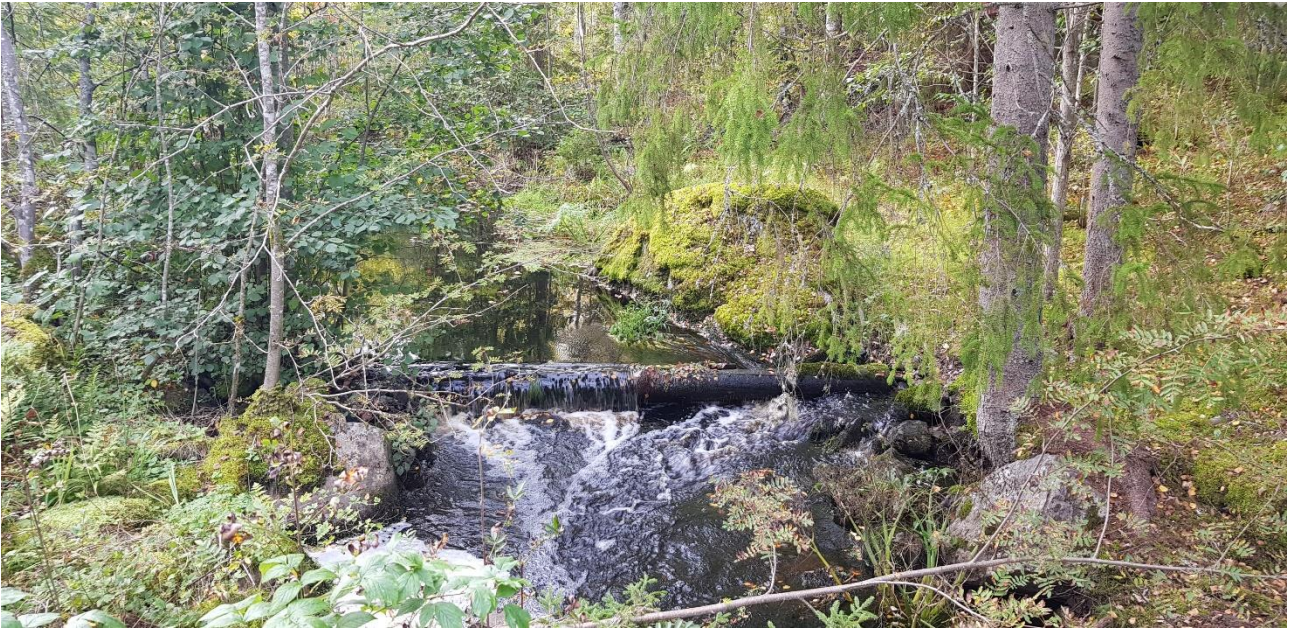
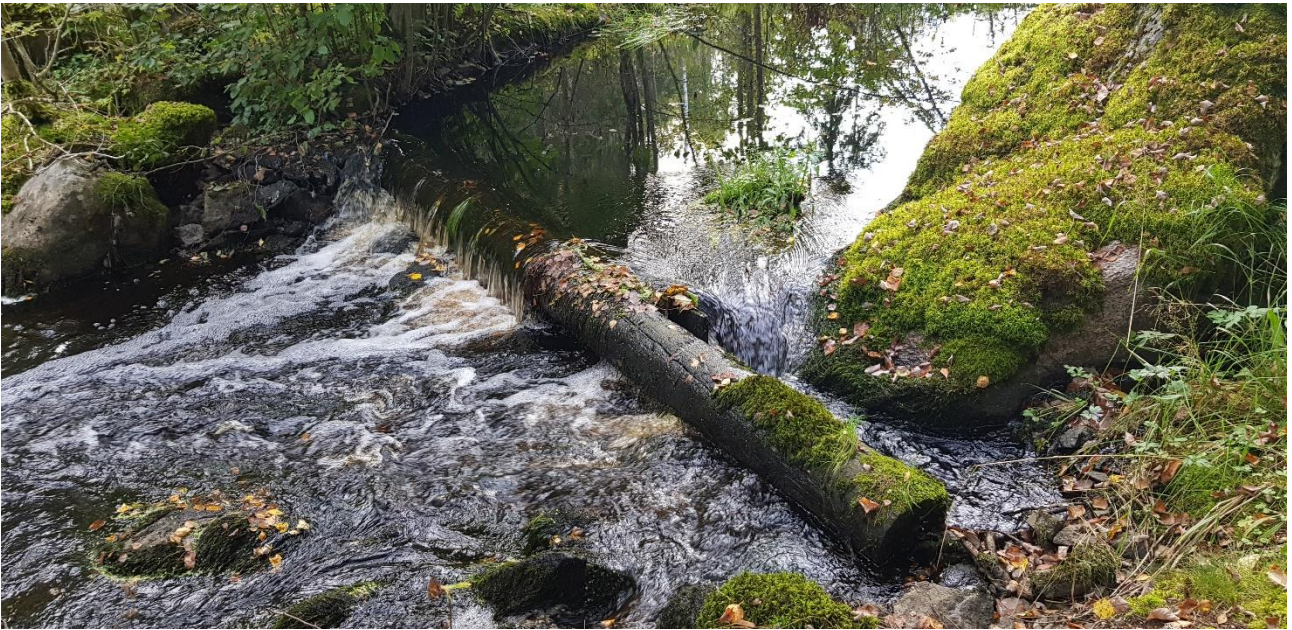
h) Varasvuoren Mökkikosken tukkipato, 45 cm korkea (ETRS-TM35FIN: 6803180–291911).

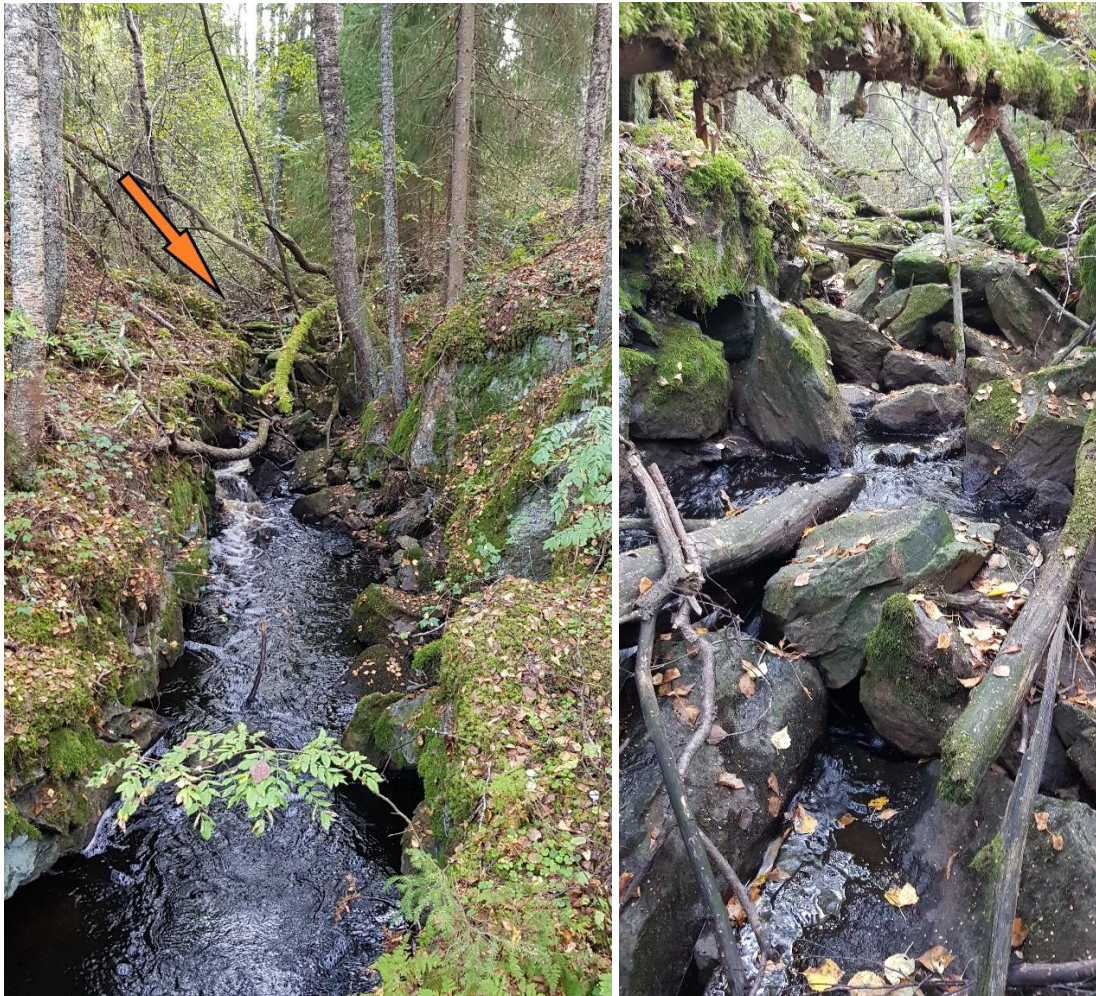
kanavamaiseksi uomaksi. Kanavan reunat ovat sortuneet noin 20 metriä ennen uoman ylittävää siltaa, muodostaen täydellisen vaellusesteen kaloille (Liite 2 i). Vesi pääsee virtaamaan lohkareiden välistä mutta vaellusesteen poisto edellyttää kivimateriaalin koneellista poistoa. Pääuoman jatkaessa Lamminmaansillalta alavirtaan, uomassa on kolme puumateriaalin muodostamaa osittaista vaellusestettä (Liite 2 j-l). Puumateriaalin poisto riittää vaellusesteiden poistamiseen. Punton kohdalla jokiuoma jatkuu Orvolantiestä alavirtaan metsäisen alueen läpi. Jokiuoman kolmannessa kaarteessa oleva myllyrauniot muodostavat vaellusesteen matalammalla vedellä (Liite 2 m). Vaelluseste on poistettavissa myllyraunioiden osittaisella purkamisella.

i) Poukan sortuneet uoman kiveykset (ETRS-TM35FIN: 6803149–291735).
