Eurofins Ahma Oy
12.04.2024

Ekojen kalataloudellisen kunnostuksen yleisselvitys vuonna 2023

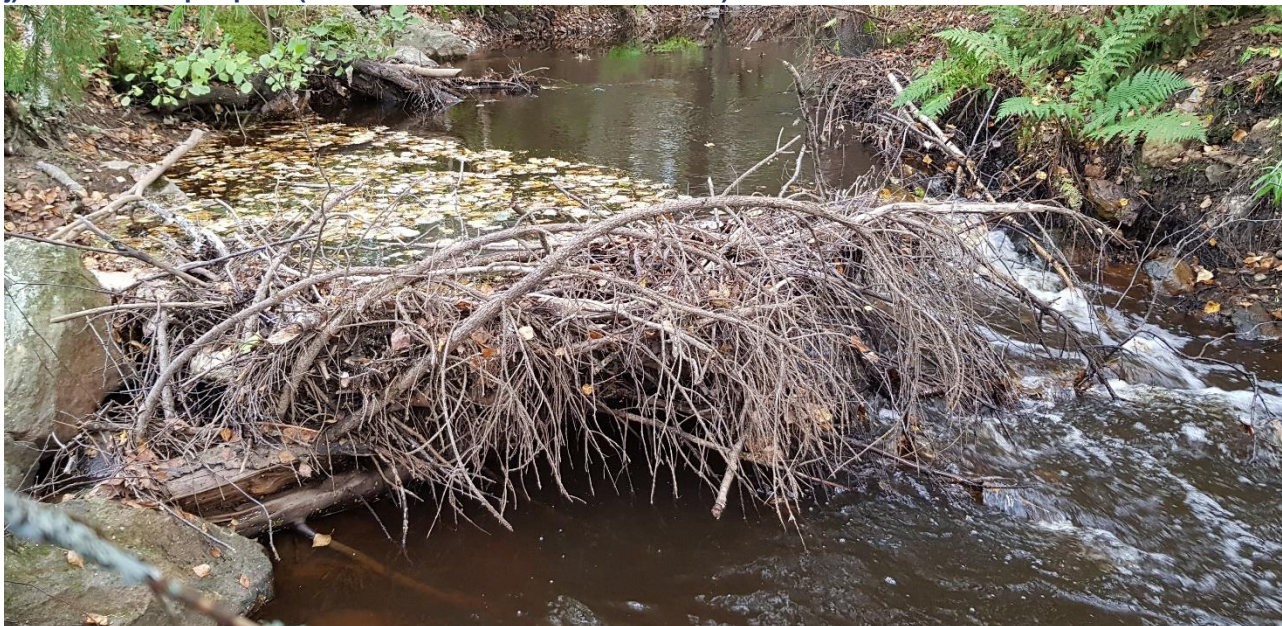
j) Vainiomäen puupato (ETRS-TM35FIN: 6803476–292091).

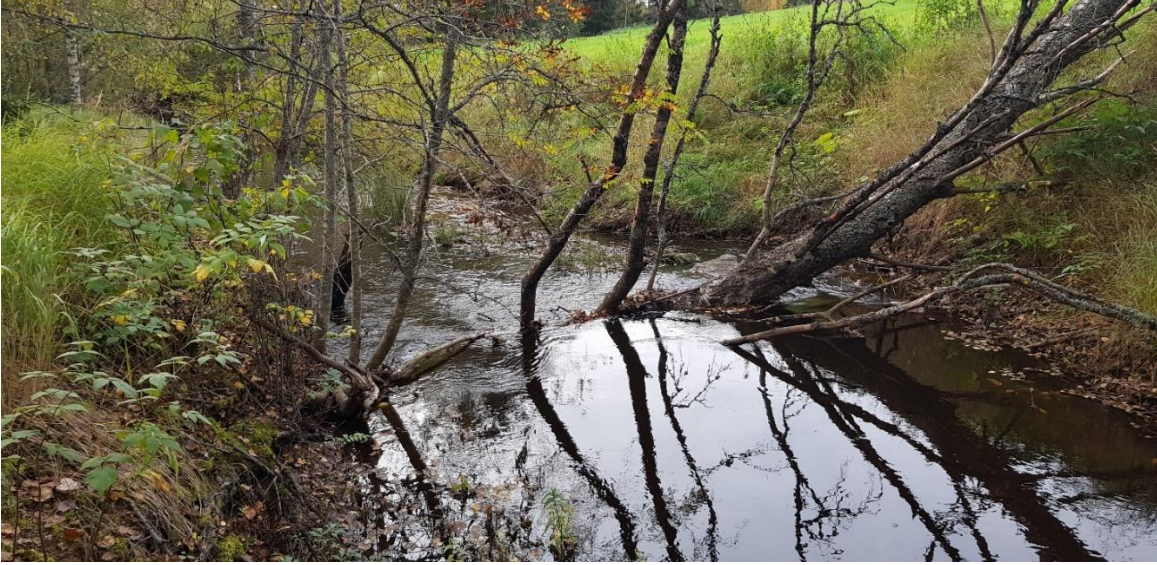
k) Isomäen niva alaosan koivun runko, osittainen vaelluseste (ETRS-TM35FIN: 6803610–291951).

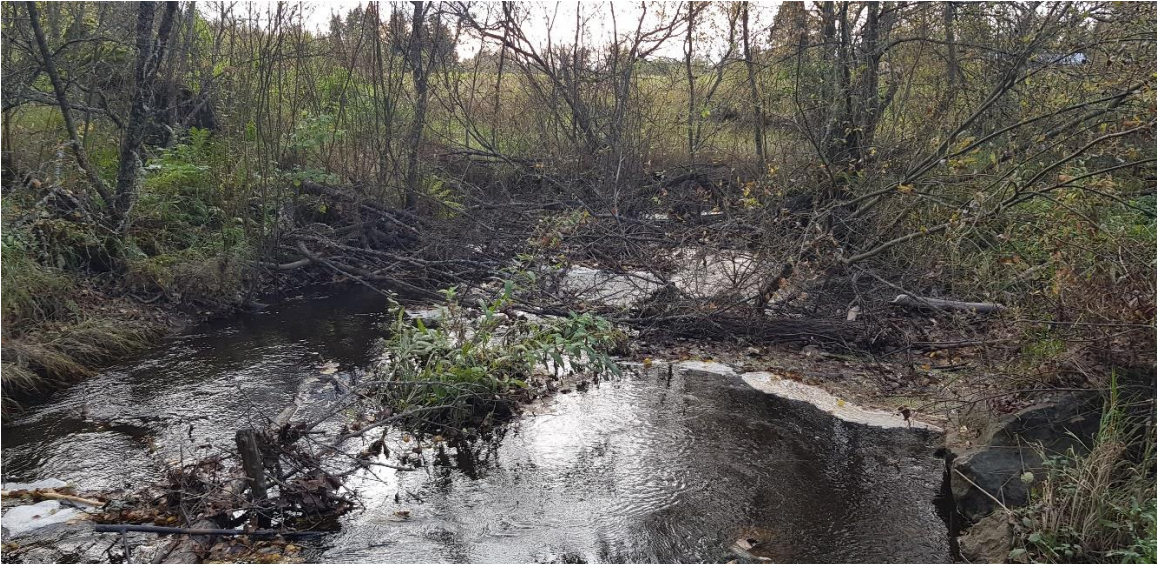
l) Tiipetin pelto-ojan risukko, osittainen vaelluseste (ETRS-TM35FIN: 6803717–291829).

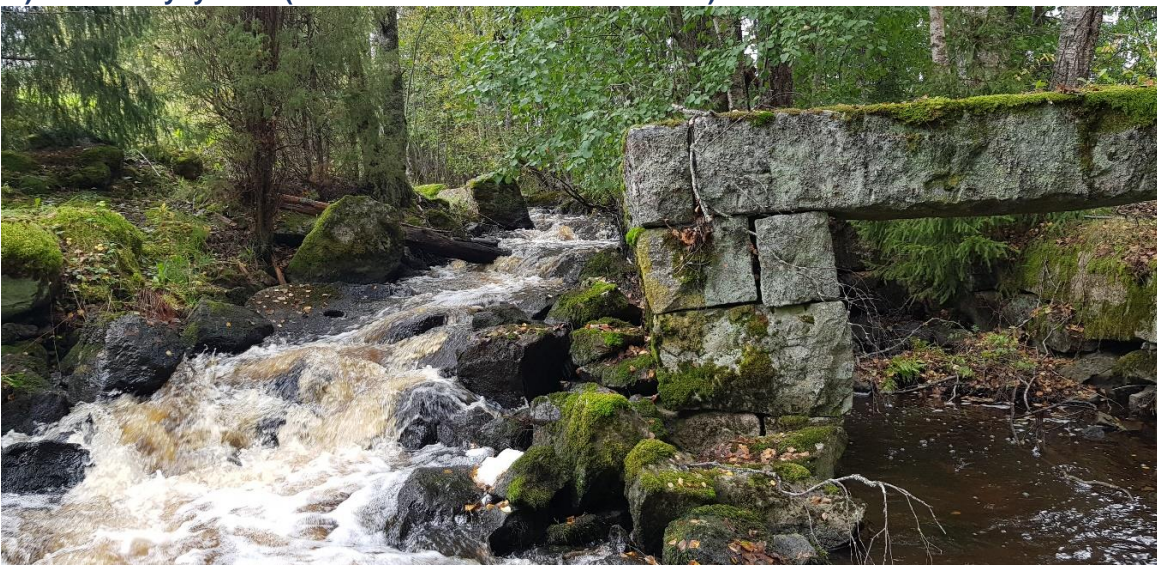
m) Punton myllykoski (ETRS-TM35FIN: 6803949–291738).

kanavamaiseksi uomaksi. Kanavan reunat ovat sortuneet noin 20 metriä ennen uoman ylittävää siltaa, muodostaen täydellisen vaellusesteen kaloille (Liite 2 i). Vesi pääsee virtaamaan lohkareiden välistä mutta vaellusesteen poisto edellyttää kivimateriaalin koneellista poistoa. Pääuoman jatkaessa Lamminmaansillalta alavirtaan, uomassa on kolme puumateriaalin muodostamaa osittaista vaellusestettä (Liite 2 j-l). Puumateriaalin poisto riittää vaellusesteiden poistamiseen. Punton kohdalla jokiuoma jatkuu Orvolantiestä alavirtaan metsäisen alueen läpi. Jokiuoman kolmannessa kaarteessa oleva myllyrauniot muodostavat vaellusesteen matalammalla vedellä (Liite 2 m). Vaelluseste on poistettavissa myllyraunioiden osittaisella purkamisella.

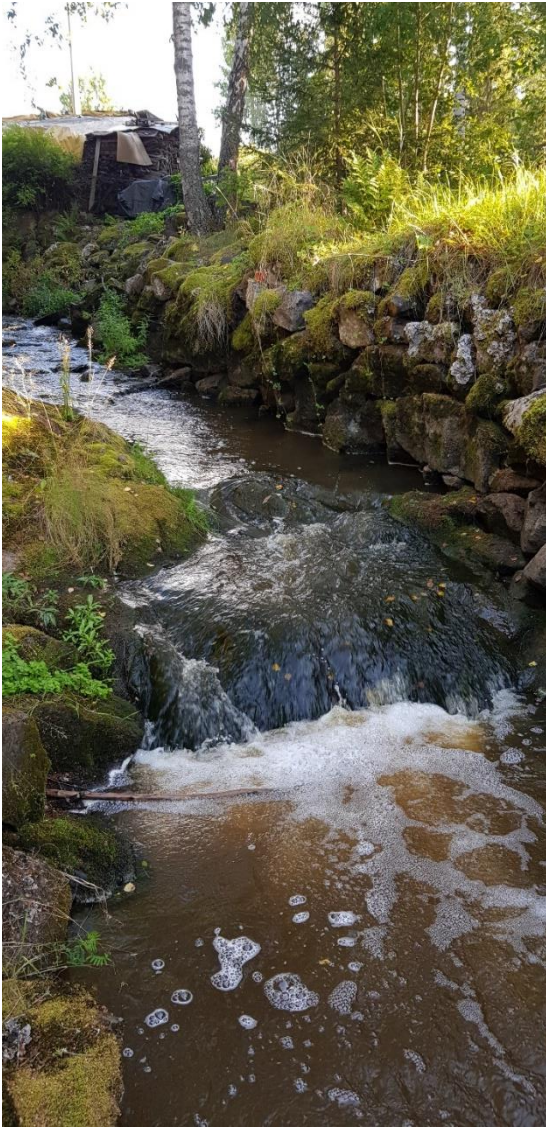
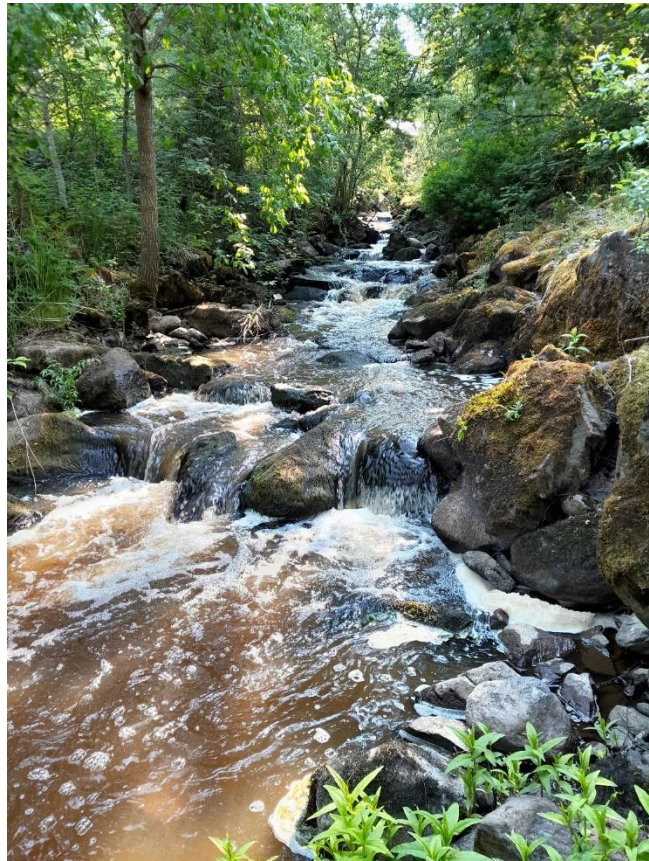
Stormin kylän kohdalla alueen maaperä muuttuu kallioisemmaksi ja korkeuserot kasvavat. Alueen korkeuseroja on hyödynnetty aikoinaan saha- ja myllytoiminnassa. Jokiuoman kanavamaisissa osuuksissa on muutamia vaellusesteen muodostavia kynnyksiä (Liite 2 n).

n) Stormin Myllyhahteen nousuesteet sillan ala- ja yläpuolella.

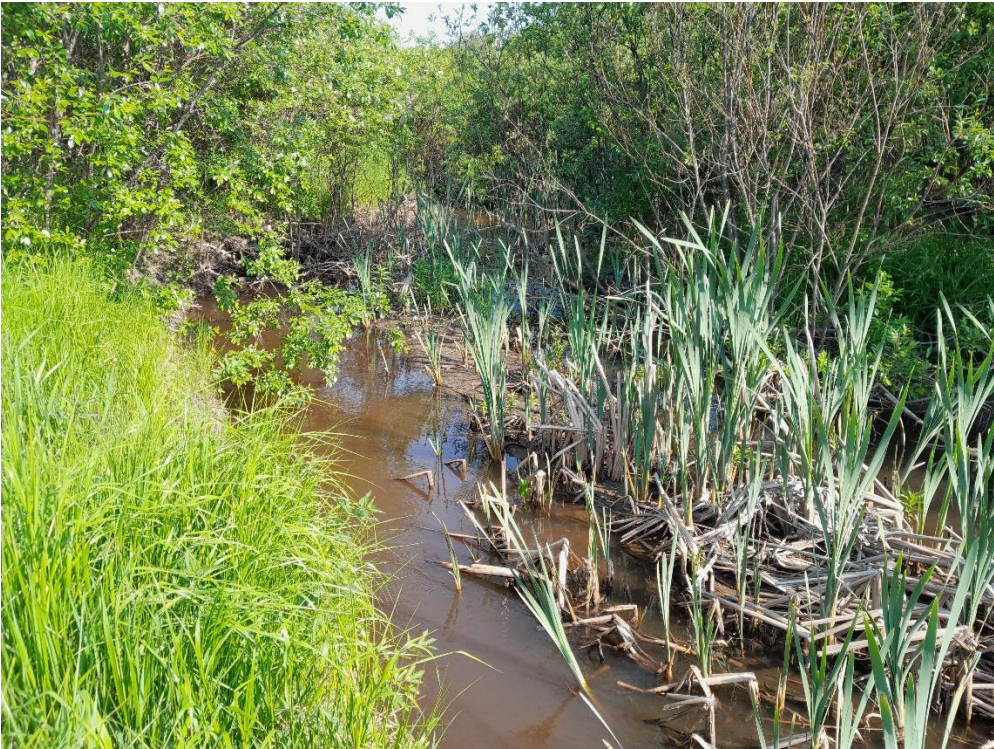
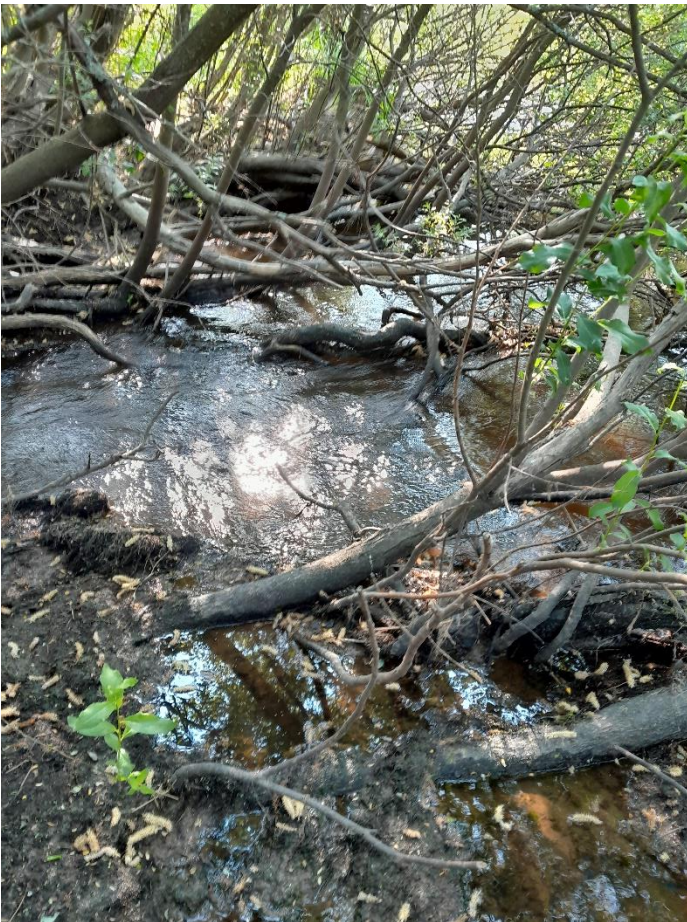
Ekojoen alimmat nousuesteet sijoittuvat jokisuusta reilun kilometrin päähän, jossa joki on paikoin voimakkaasta sedimentoitunut ja umpeenkasvanut (Liite 2 o). Alivirtaamatilanteessa alueet kuivuvat hyvin voimakkaasti, veden jäädessä syvemmäksi kaivetuille jokiosuuksille. Alueet olisi syytä ruopata tulvansuojeluyksistä ja uoman penkat kivetä toistuvan eroosion estämiseksi.

o) Pirkanmaantien alapuoli sekä seurakuntatalon niva.
