SAMMALJOEN KLUPUKOSKEN JA PIRTTIKOSKEN KALATALOUDEN KUNNOSTUSKOHTEIDEN KULTTUURIYMPÄRISTÖT

Entisiä takamaiden asutus- ja viljelymaisemia Sammaljoen varrella

30.11.2014

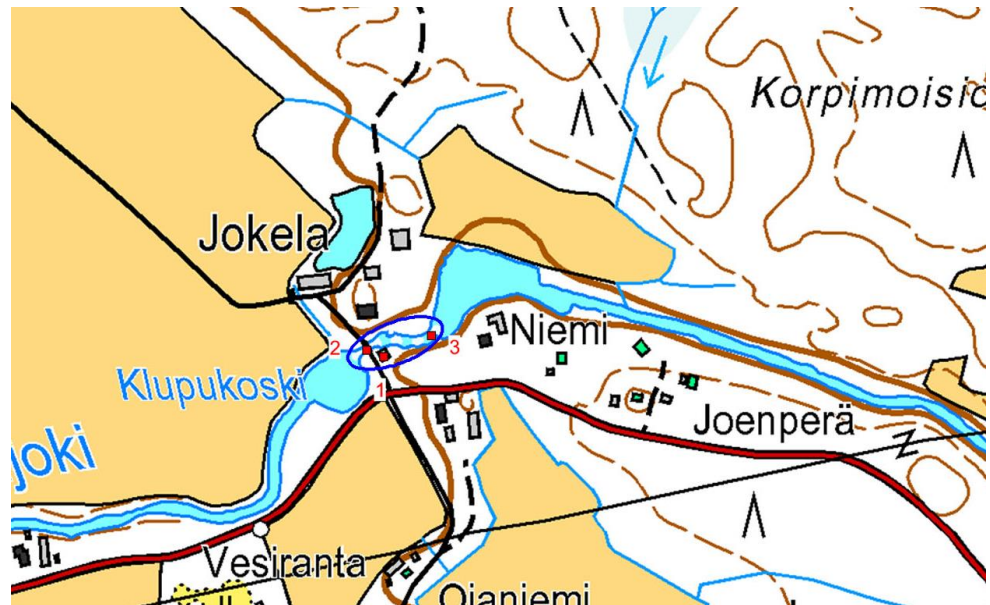
Kartta: Klupukosken kulttuurimaisemaa, 1. myllyrakennus, 2. silta ja 3. pohjapato. Sinisellä renkaalla on merkitty kunnostusalueen laajuus. Vanhoja maatalousajan asuinpaikkoja edustavat vanhat torppien paikat Joenperä ja Jokela sekä 1900-luvun alkupuolen asutustiloja Niemi. Maantien varteen, myllyn eteläpuolelle jää uudempi pihapiiri. Jokelan suuri kala-allas on nykyisin poissa käytöstä ja kuivillaan. Pohjakartta MML2014.

kuvaus: Klupukoski sijoittuu Sammaljoen varrella olevan laajan viljelymaiseman itäreunaan, jossa viljelymaisemaa ja jokea leikkaava etelä-pohjoissuuntainen metsäharjanne muodostavat maastollisen kynnyksen koskelle. Koskea rajaavat kapeat rantapellet ja Jokelan, Niemen ja Joenperän pihapiirit. Klupukoski on noin 80 metriä pitkä ja sen leveys vaihtelee 6 ja 13 metrin välillä. Kosken putouskorkeus on kokonaisuudessaan 2,2 metriä. Kosken yläosassa on 1960-luvulla kiviaineksesta rakennettu pohjapato, joka sääтели vuosituhaten vaihteessa toimineen Jokelan kalanviljelylaitoksen vesialtaiden vedenpintaa. Kosken alajuoksulla sen ylittää vanha paikallis- ja tilustie. 1900-luvun alkupuolella rakennetun sillan maatuet on tehty lohkokivistä, kansi ja kaiteet ovat puiset. Sillan lähimaisemassa sijaitsevat 1800-luvun myllyrakennus ja Jokelan 1900-luvun alun pihapiiri, jossa on asuinrakennus ja talusrakennus sekä vanha rantapelto, jonka rannassa on pieni kala-allas. Pihapiirin pohjoispuolella ollut suurempi kala-allas on nykyisin kuivillaan. Ympäristössä on lisäksi etelärannalla kaksi rakennuskannaltaan osin uudistunutta pientilaa/asuintonttia, Niemelä ja Joenperä, joista Joenperän paikkeilla oli myllärin torpan paikka 1800-luvulla. Niihin liittyneet rantapellet ovat kadonneet. Pihapiirit ovat nykyisin asuinkäytössä, jolloin kasvillisuus on uudistunut ja vanhoja rakennuksia on purettu.

Nykytila ja kunnostustoimenpiteet: Kosken yläosassa on harva kivipato. Sen alapuolinen osa koskesta on luonnontilaisen oloinen ja koskikivet ovat sammaleisia. Silta-aukko on kapea suhteessa joen keskileveyteen. Yläkosken kalanviljelyyn liittyvää kivipatoa ja sen ympäristöä muotoillaan luonnonmukaisemmaksi. Koskeen sijoitetaan kutusoraikkoja, ja sillan pohjoispuoleinen luiska vahvistetaan kiveämällä. Sillan alapuolella etelärantaa avarretaan leikkaamalla etelärantaa. Ainekset: Kutusoraa 17 kuutiota ja kiviä 35 kuutiota. Materiaalina käytetään läheltä löytyviä peltokiviraunioita, vanhoja perkuukivikoita tai muutoin pyöristymättömiä kiviä. (Kunnostusraportti v. 2011)

Toimenpiteiden vaikutukset kosken rakennettuun ympäristöön: Ei merkittäviä vaikutuksia rakenteisiin. Kunnostuksessa kosken vanhoja ja säilyneitä rakenteita edustaviin sillan ja myllyn rakenteisiin ei kohdistu kunnostustoimenpiteitä. Koskeen liittyneet myllykanavat, -padot ja uittorakenteet ovat jo kadonneet 1960-luvun jälkeen tehdyissä kunnostus- ym. toimenpiteissä.

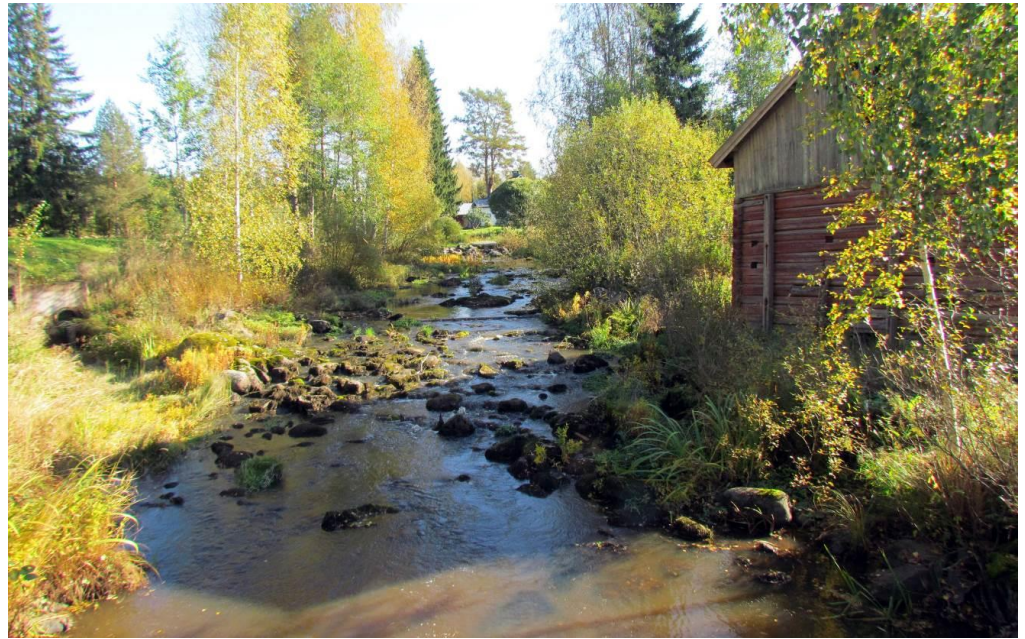
Klupukoski

Kuva: Näkymä Klupukosken sillalta itään, oikealla näkyy Klupukosken mylly ja taustalla Niemen pihapiiriä.

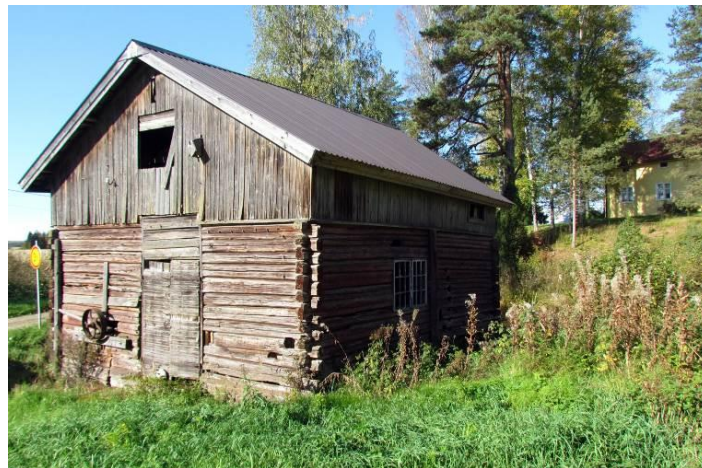
Kuva: Klupukosken etelärannalla seisova myllyrakennus, taustalla näkyy peltokumpareella Jokelan asuinrakennus.

Klupukosken mylly. Kosken partaalla, sillan kupeessa seisova myllyrakennus on rakennettu lohkotulle kivijalalle. Pitkänurkkaisen, piilukirveellä veistetyin hirsirungon pinnassa näkyy punamullan jäänteitä. Myllyn yläosa on lautarakenteinen. Rakennukseen liittyvä, joen suuntainen myllykanava on tien itäpuolella täytetty ja muuten jo kuivillaan. Myllyn asema ja yhteys koskeen on maantäyttöjen vuoksi muuttunut. Myllyn sisätilat ja koneisto ovat säilyneet hyvin. Myllyn alla kulkevan vesikanavan osissa on käytetty betonirakenteita. Paikalla on ollut myllyn lisäksi saha ja vastarannalla pärehöylä. Myllystä varhaisin maininta on 1840-luvulta, nykyinen rakennus on ainakin osittain tätä nuorempi.

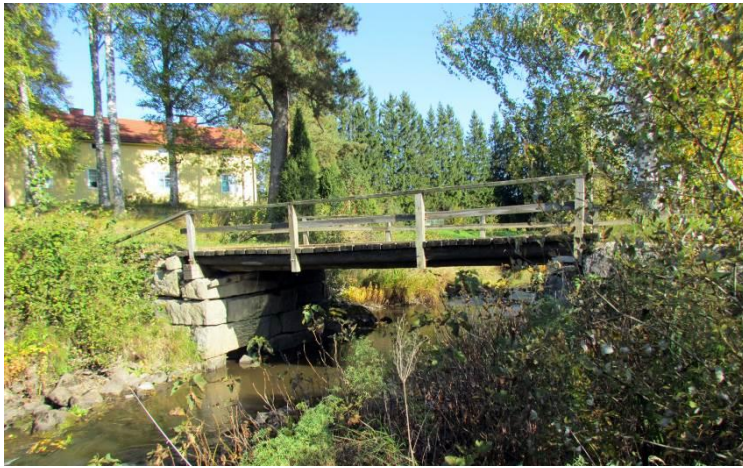
Klupukosken silta. Paikallis- ja tilustiehen liittyvän sillan maatuot on rakennettu lohkotuista, kylmämuuratuista kivistä. Sillan kansi on puurakenteinen ja uudehko. Sillan kiviosat ovat todennäköisesti 1900-luvun alkupuolelta, jolloin torpan paikka siirtyi etelärannalta pohjoispuolelle (nyk. Jokela). Vanhempi silta sijaitsi kosken itäpuolella, Joenperän kohdalla, kunnostusalueen ulkopuolella.

Kuva: Klupukosken silta länsipuolelta kuvattuna. Taustalla näkyy mylläriin uudemman torpanpaikan, Jokelan asuinrakennus. Kunnostustöissä etualalla näkyvää rantaa leikataan leveämmäksi.

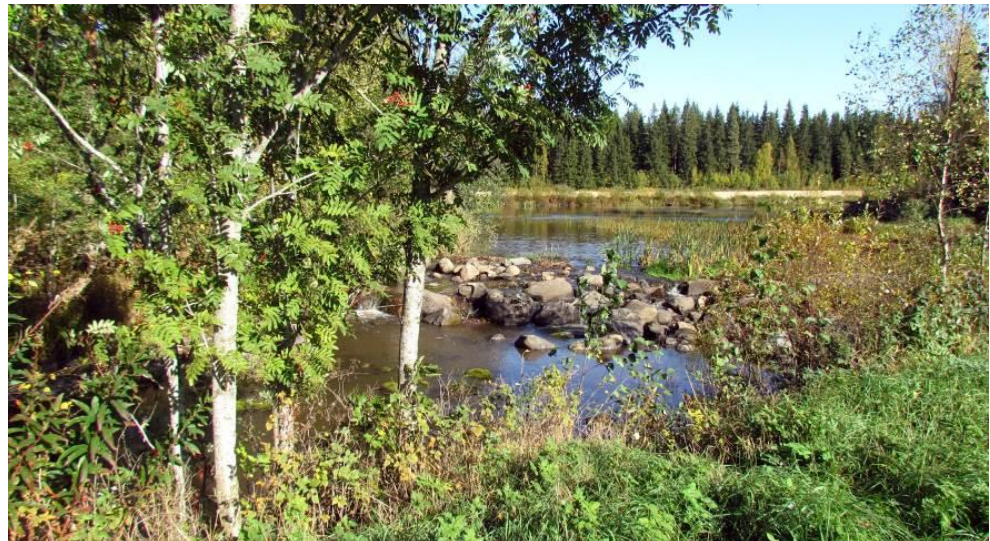
Pohjapato 1960-I Kunnostusalueen itäpäässä oleva, kivistä rakennettu pohjapato on osa mylly- ja uittotoiminnan päättymisen jälkeen, 1960-luvulla tehtyjä kunnostustoimenpiteitä.

Kuva: Pohjapato länsipuolelta kuvattuna.

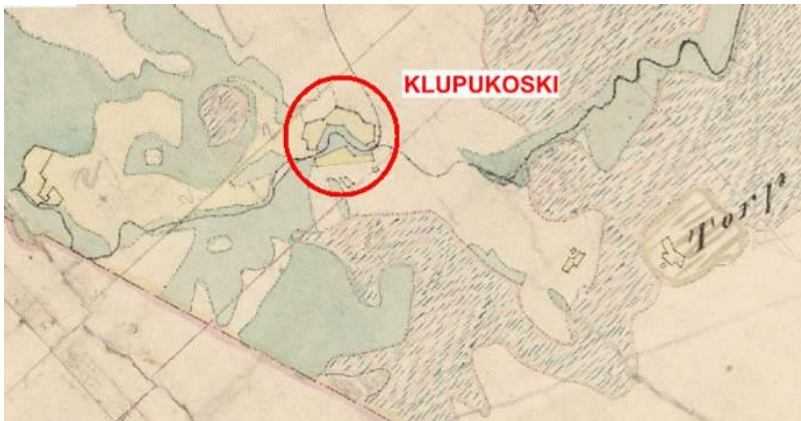
Klupukosken maisema 1700- ja 1800-luvun vaihteessa

Kartta: Ote 1800-luvun Kiikan pitäjänkartasta, jolloin Sammaljoen varren raivaus oli alkamassa. Pitäjänkarttojen tekeminen aloitettiin 1840-luvulla pienentämällä vanhempia isojakokarttoja toimistotyönä, joten kartan maisema esittänee käytännössä 1700-luvun loppua. Sen mukaan Klupukosken pellonraivaus, josta muistona on vielä pohjoisrannalla sijaitseva pelto, olisi alkanut jo 1700-luvun puolella. Myös pienten peltojen kaak-

koiskulmalla oleva neliömäinen karttamerkki saattaa viitata rakennukseen. Samalla paikalla onkin myllärin ensimmäinen torppa myöhemmissä kartoissa. Klupukosken myllyä ei ole karttaan merkitty. Karttaan on merkitty pellot keltaisella, viivarajauksella. Niityt ovat vihreällä ja siniruskea viivarasteri viittaa korpimaisiin suoalueisiin. Kartta: Pitäjänkartta 2112 08 Kiikka, Digitaaliarkisto, KA.

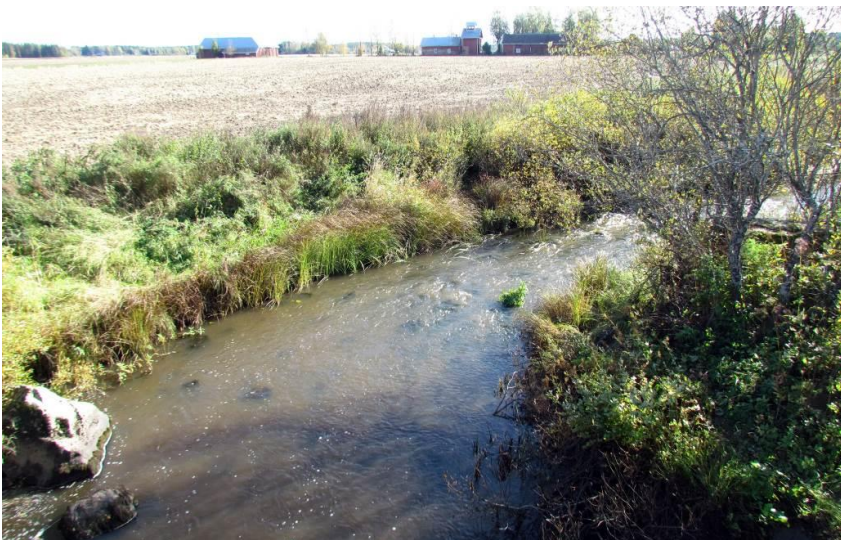
Kuva: Sammaljokea Pirttikosken sillalta itään. Jokivarren viljelymaiseman alava ja tasainen luonne näkyy kuvassa hyvin. Asutus- ja viljelymaiseman rakentaminen alkoi 1800-luvun alkupuolella kymmenien torppien voimin.

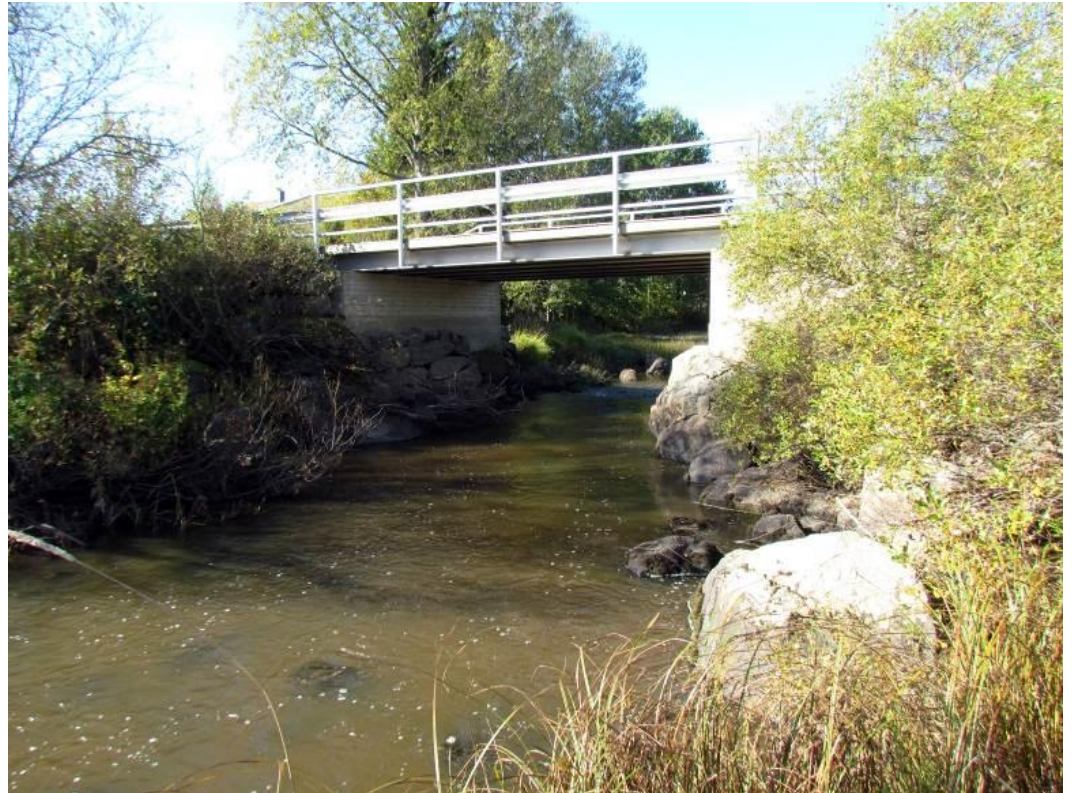
Kuva: Pirttikosken silta itäpuolelta kuvattuna. Vanhemman sillan karkeasti lohkotut, kylmämuuratut kivijäänteet näkyvät betonirakenteen alaosassa. Kosken partaalla olevien torppien käyttöön rakennettu puu- ja kivirakenteinen silta lienee 1800-luvulta.

Toimenpiteiden vaikutukset joen rakennettuun ympäristöön: Ei vaikutuksia, kunnostustyöt eivät kohdistu vähäiseksi jäänteeksi luokiteltavaan vanhemman sillan kivirakenteisiin.

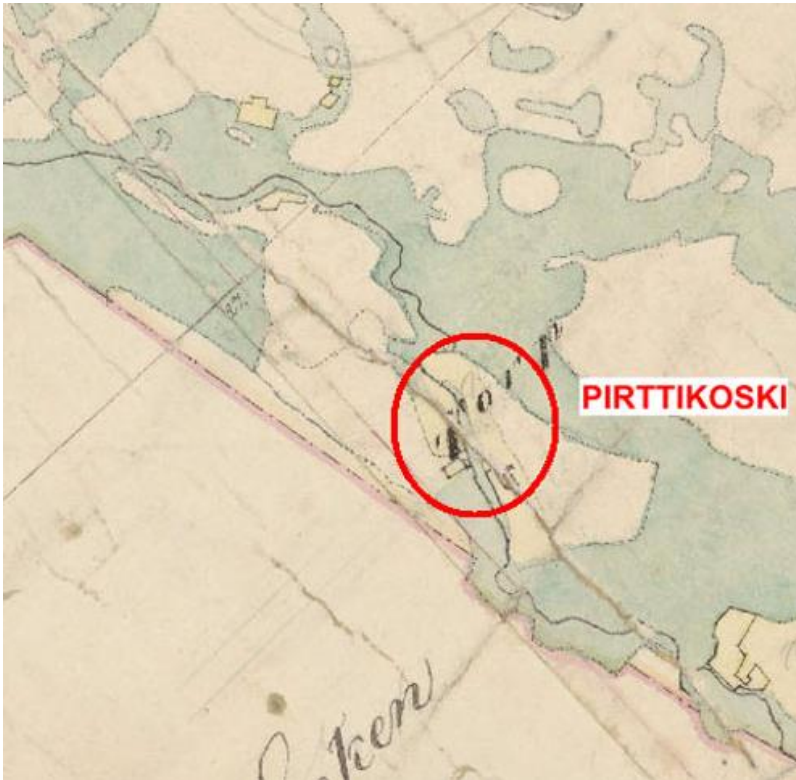
Pirttikosken maisema 1800-l pitäjänkartalla

Kartta: Ote Kiikan 1800-luvun pitäjänkartasta. Pitäjänkarttojen tekeminen aloitettiin 1840-luvulla pienentämällä vanhempia isojakokarttoja, joten maisema esittää 1700-luvun loppua. Pirttikoskelle on merkitty torppa (torp), vaaleankeltaisella hieinan peltoa sekä nykyisen Heikkilän paikkeille rakennuksia. Karttaan on merkitty pellot keltaisella ja tällöin vielä laajat niityt vihreällä. Kartta: Pitäjänkartta 2112 08 Kiikka, Digitaaliarkisto, KA.

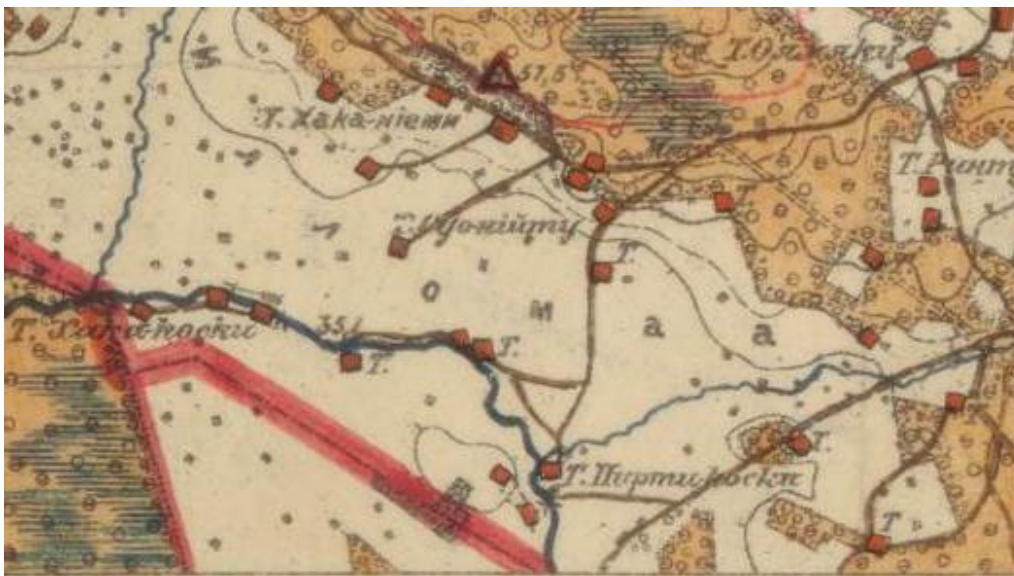
Pirttikosken maisema 1900-luvun alkupuolella

Kartta: Ote v. 1907–08 mittauksiin perustuvasta senaatinkartasta. Venäläiseen topografikarttaan on merkitty kartan eteläreunalla näkyvä Pirttikoski ja ympäristön kulttuurimaisema, joka käsitti vielä 1900-luvun alussa lukuisia torppia (T.). Karttaan on merkitty Savelan ja Pirttikosken torppien väliin silta. Pellot on merkitty valkoisella. Nykyinen Jokela joen pohjoisrannalla

puuttuu vielä. Lähde: Senaatinkartasto, Punkalaidun XV 20, digitaaliarkisto, KA.

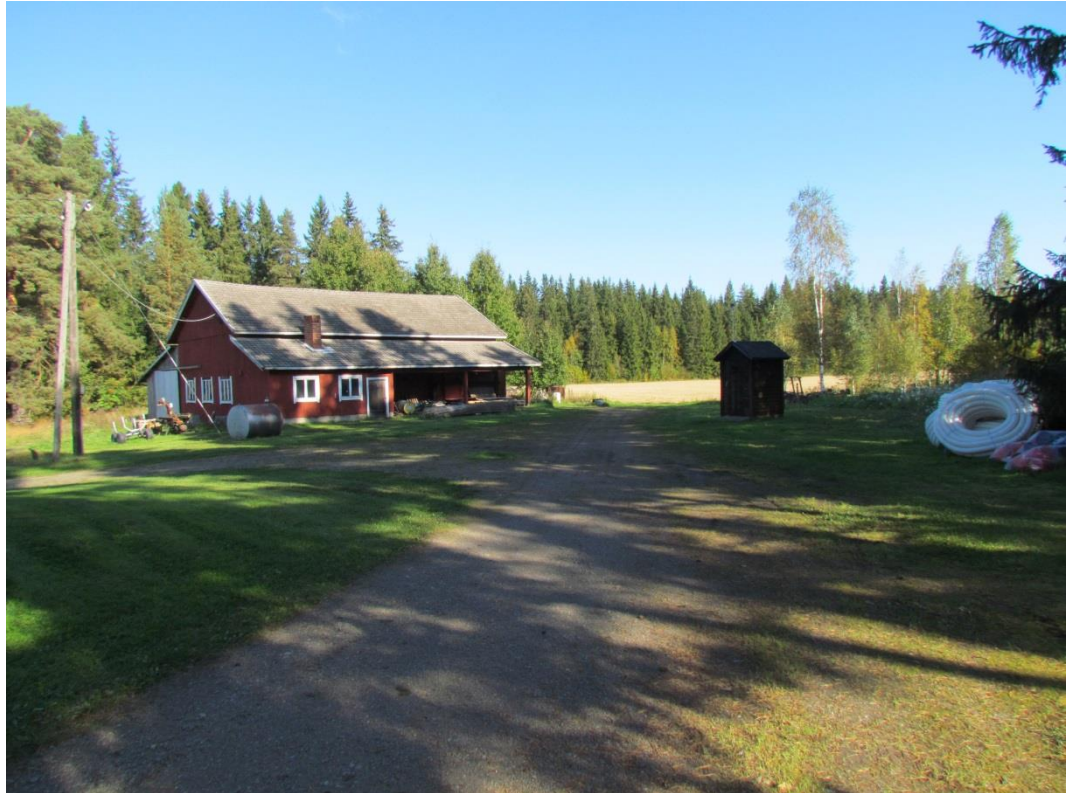
Kivikautinen asuinpaikka on sijainnut Jokelan entisen navetan kohdalla. Nykyisin Navetta on purettu ja paikalla on avoin kenttä. Paikalla ei voitu tehdä havaintoja asuinpaikasta. Lähempänä Klupukoskea maastoa on voimakkaasti muokattu kosken rannalla sijainneen kalankasvatusaltaan ja pihapiirin ympäristössä. Asuinpaikka tuskin jatkuu Klupukoskelle saakka, sillä Jokelan talon pihapiiriä on voimakkaasti muokattu viimeksi kuluneiden vuosikymmenten aikana.

Kuva 1. Kivikautinen asuinpaikka on sijainnut navetan kohdalla, joka on purettu kuvassa näkyvän punaisen rakennuksen etupuolelta. Nykyisin paikalla on lähinnä nurmikenttää.

Klupukoskella vaikutukset Jokelan muinaisjäännökseen saattavat kohdistua erityisesti rakentamisvaiheeseen ja sen aiheuttamiin mahdollisiin fyysisiin muutoksiin ympäristössä. Haittoja voi syntyä tilanteissa, joissa muinaisjäännöskohde jää rakennus- tai korjaustyön vaikutusalueelle. Tyypillisiä rakentamisen aikaisia vaikutuksia ovat jäännösten vahingoittuminen tai peittyminen. Tämänkaltaiset vaikutukset on vältettävissä työn suunnittelulla siten, että muinaisjäännöskohteella toimimista vältetään. Inventoinnin perusteella suunnitellut kunnostustyöt eivät kosketa itse muinaisjäännöstä, vaan kohdistuvat muinaisjäännöksen lähiympäristöön. Suunnitelmien perusteella arvioituna toteutettavat toimenpiteet ovat pienhköjä ja kohteiden huomioiminen työn toteutuksessa ei todennäköisesti ole hankalaa.

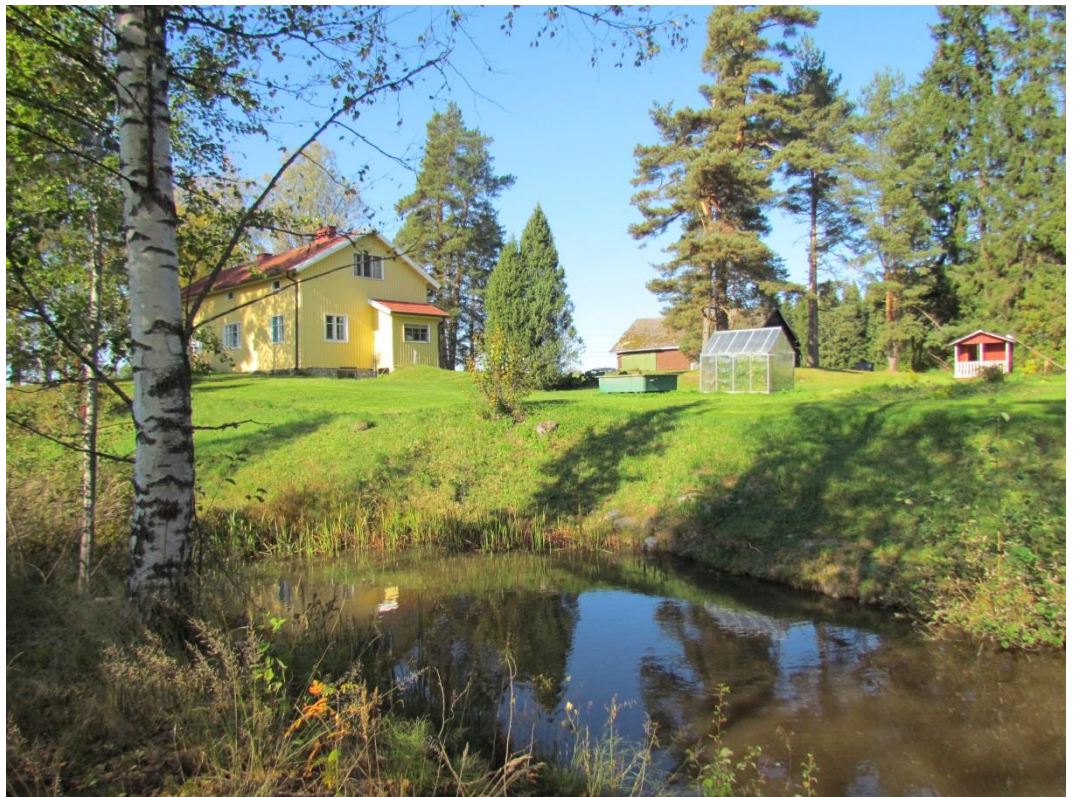
Kuva 2. Jokelan talon lähiympäristö on hoidettua piha-aluetta. Entinen kala-allas erottaa pihapiirin Klupukoskesta. Kivikautinen asuinpaikka sijaitsee pihapiirin takana.

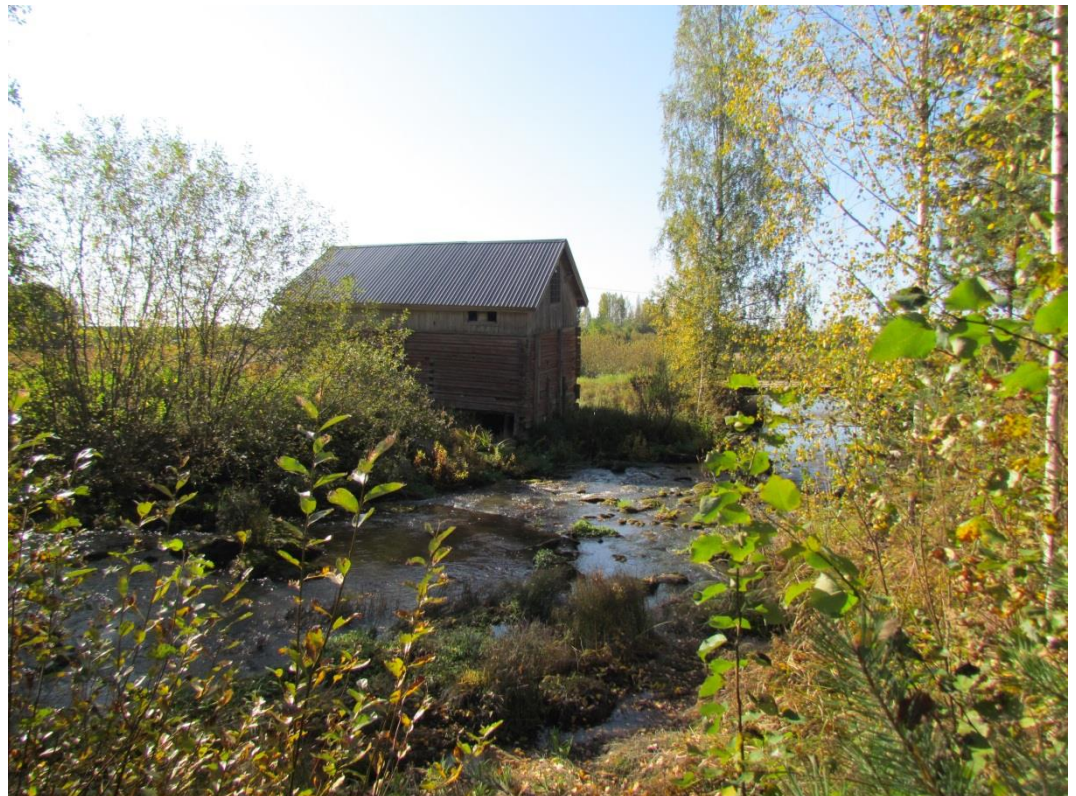
Klupukoskessa sijaitseva vanha myllyrakennus, jonka toiminta on päätynyt 1950-luvulla. Joen etelärannalla on vanha myllyrakennus sekä myllyyn liittyviä vesikanavien jäänteitä myllyn välittömässä läheisyydessä. Myllyn pohjoispuolista Klupukoskea on muokattu runsaasti 1900-luvun aikana mm. uittokäyttöön 1960-luvulla. Koskessa ei ole havaittavissa selkeästi tunnistettavia myllyyn liittyviä jäännöksiä. Myllyrakennuksen itäpuolella on iso kasa paikalle tuotua maata ja muutoinkin myllyn ympäristöä on voimakkaasti muokattu viimeisten 50 vuoden aikana mm. tienrakennuksen seurauksena.

Kuva 3. Klupukosken mylly, koillisesta.
