**Kokemäenjoen ja sen sivuhaarojen
kalataloudelliset kunnostustarpeet**

Leena Rannikko
Kesäkuu 2006

Varsinais-Suomen TE-keskus

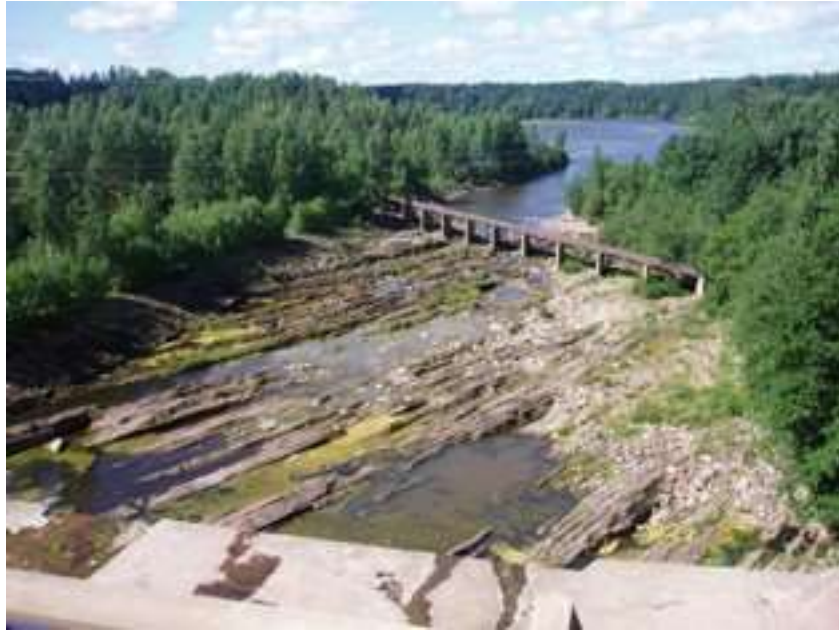
Kuva 2. Näkymä Harjavallan voimalaitospadolta

Harjavallan voimalaitos (kuva 2)

- ❖ rakennettiin Turun ja Porin läänin maaherran päätöksellä n:o 638, 29.12.1937
- ❖ valmistui vuonna 1939
- ❖ putouskorkeus 26,5 m

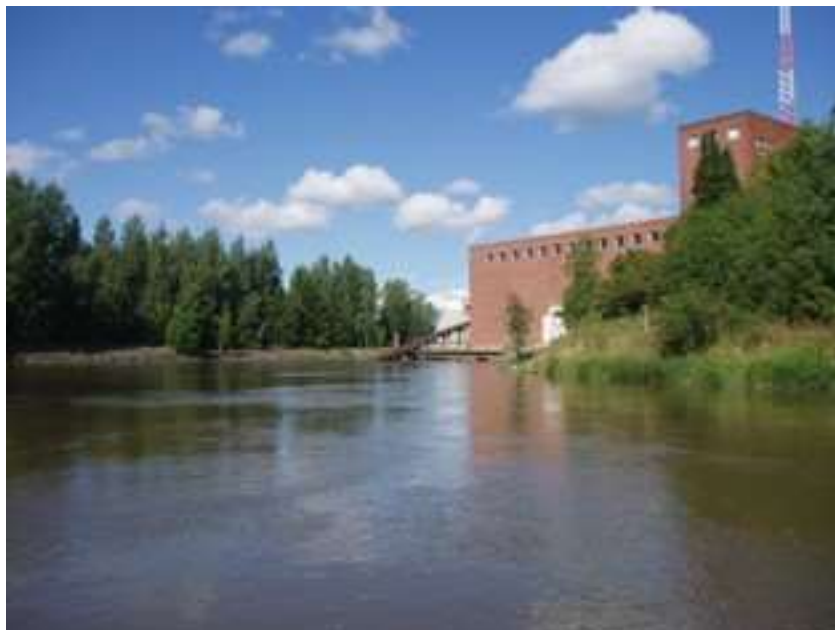
Kuva 3. Kolsin voimalaitos Kokemäellä

Kolsin voimalaitos (kuva 3)

- ❖ rakennettiin Vesistötoimikunnan päätöksellä n:o 5/1945, 19.3.1945
- ❖ valmistui vuonna 1945
- ❖ putouskorkeus 12,3 m

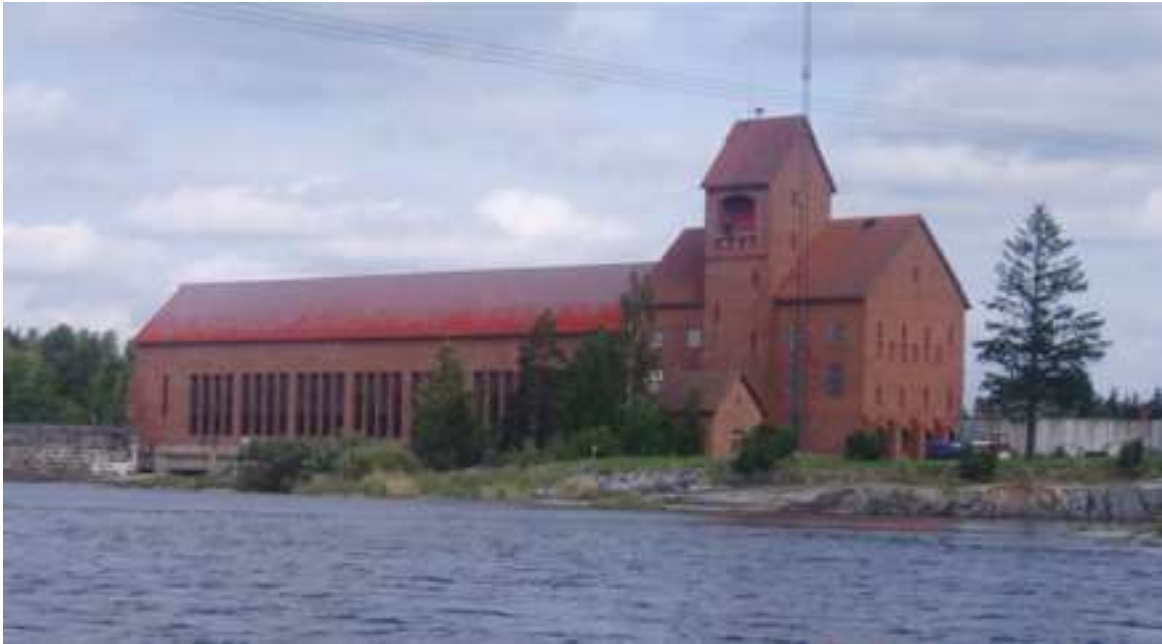
- ❖ rakennettiin Turun ja Porin maaherranviraston päätöksellä n:o 306, 30.7.1921
- ❖ valmistui 1921
- ❖ putouskorkeus 6 m

Kuva 4. Äetsän voimalaitos

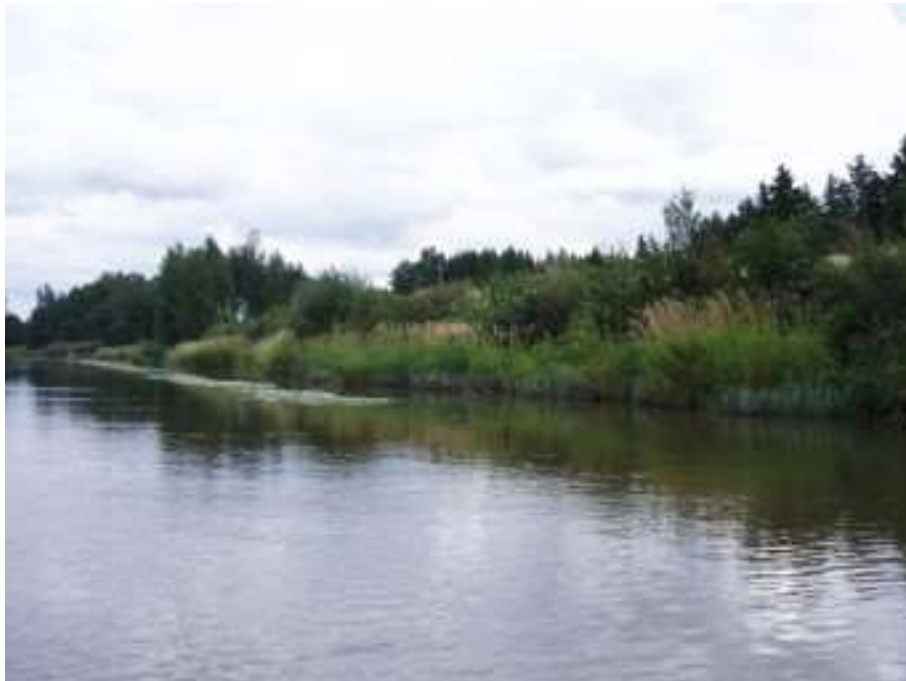
Kuva 6. Kokemäenjoen rantoja Porin ja Ulvilan väliseltä joenosalta

Kokemäenjoen alaosan vesikasvillisuus on niukkaa kautta linjan (kuva 6). Ilmaversoisia kasveja on paikoitellen kapeana vyöhykkeenä, yleisimpinä ruokohelpi (*Phalaris arundinacea*), korpi- ja viitakastikka (*Calamagrostis phragmitoides*, *C. canescens*), sarat (*Carex* sp.), järviruoko, osmankäämi (*Typha* sp.), rantakukka (*Lythrum salicaria*), järvikorte (*Equisetum fluviatile*), korpikaisla (*Scirpus sylvaticus*) ja pystykeiholehti. Jokisuulla runsaslukuinen järviruoko vähenee nopeasti jokea ylöspäin mentäessä. Ilmaversoisen kasvillisuuden peittämän rantaviivan osuus on joen alaosalla alle 30 %. Kelluslehtisistä kasveista runsaimpina esiintyvät ulpukka ja palpakot (*Sparganium* sp.). Uposlehtistä kasvillisuutta on erittäin vähän. Runsaamman rantakasvillisuuden alueita on Porin ja Nakkilan välisellä joenosalla vain muutamia, nekin melko pienialaisia.

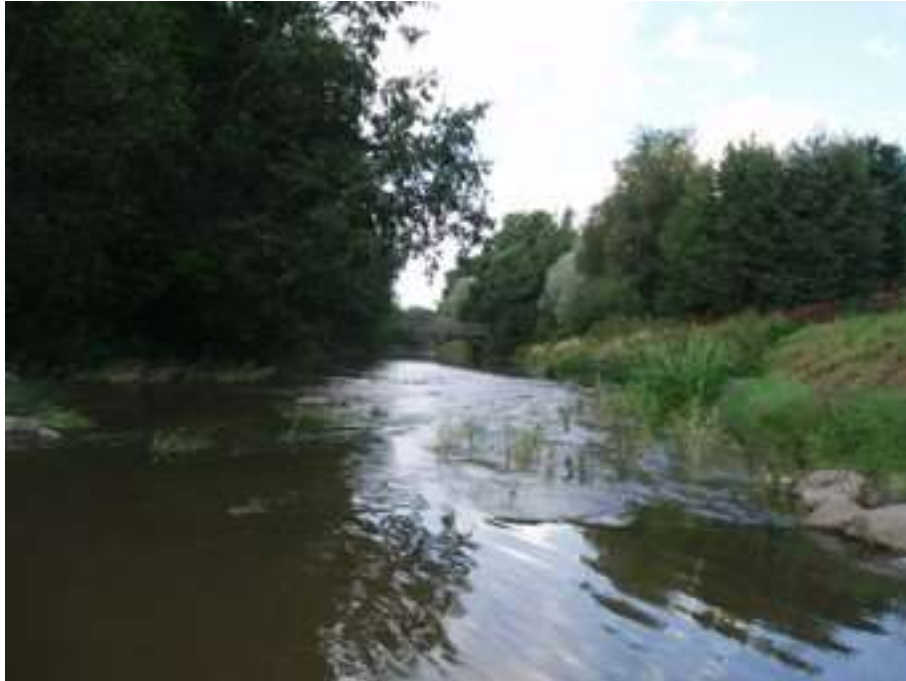
Kuva 7. Ulvilan Kirkkojuopa

Friitalan alapuolella Kokemäenjoen pääuomasta erkanee Kirkkojuopa, jonka rannalla sijaitsee mm. Ulvilan kirkko. Kirkkojuopan yläpäässä Isokartanon ja kirkkosillan välisellä osuudella on pieni kivikkoinen virtapaikka. Paikka on pienialainen eikä sitä juuri huomaa muuten kuin vähän veden aikaan. Kirkkojuopan kasvillisuus on hieman runsaampaa kuin joen pääuomassa, lajisto on kuitenkin samaa (kuva 7).

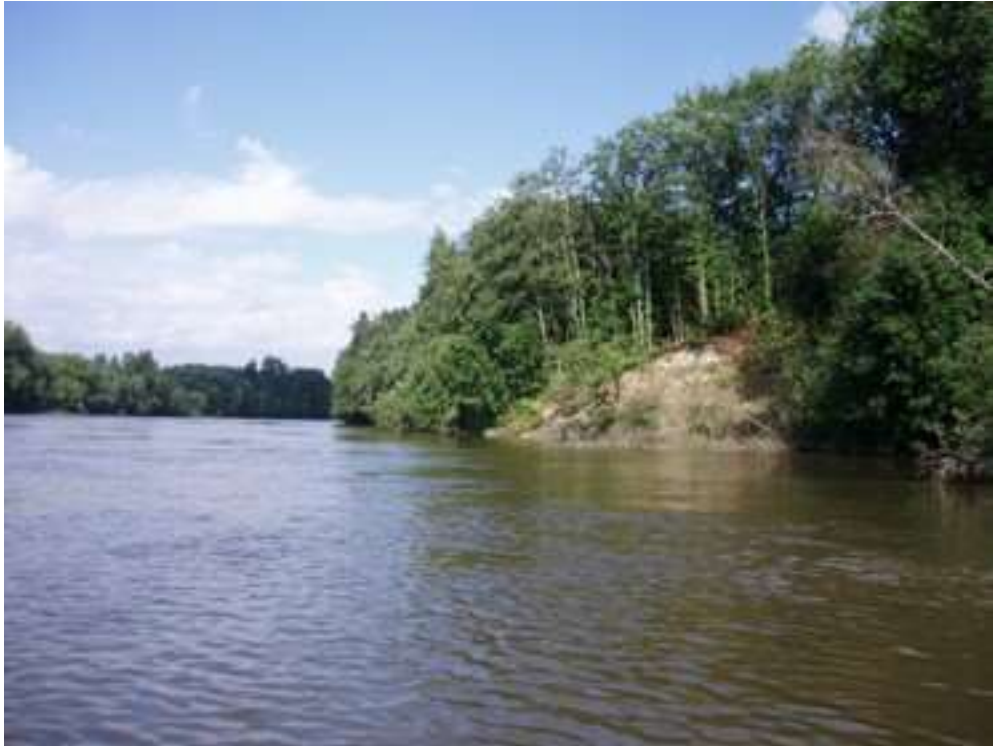
Kuva 8. Kokemäenjoen rantatörmää Nakkilan ja Ulvilan välimaastosta

Friitalan alapuolella joki virtaa alavassa maisemassa ja joen rantapenkat ovat matalat. Penkan korkeus on 2-5 m. Friitalan yläpuolella penkan korkeus kasvaa, joki virtaa syvemmällä uomassaan. Penkan korkeus vaihtelee, ollen välillä 5-8 m (kuva 8). Rantojen äkkijyrkkyys kasvaa edelleen kun lähestytään Ruskilankoskea. Saviset rantapenkat ovat jyrkät, paikoin pystysuorat, ja rantojen kuluminen on melko voimakasta. Jokirannassa on jyrkän törmän alapuolella noin vesirajan tasalla paljaaksi kulunut tasanne, joka on monissa kohdin täysin kasviton. Paikoin maa on myös syöpynt pois rantapuiden alta ja puiden juuret ovat jääneet paljaaksi (kuva 9). Jyrkät rannat ovat myös sortumaherkkiä. Muutamissa kohdin rannalle on kasautunut hiekkasärkkiä.

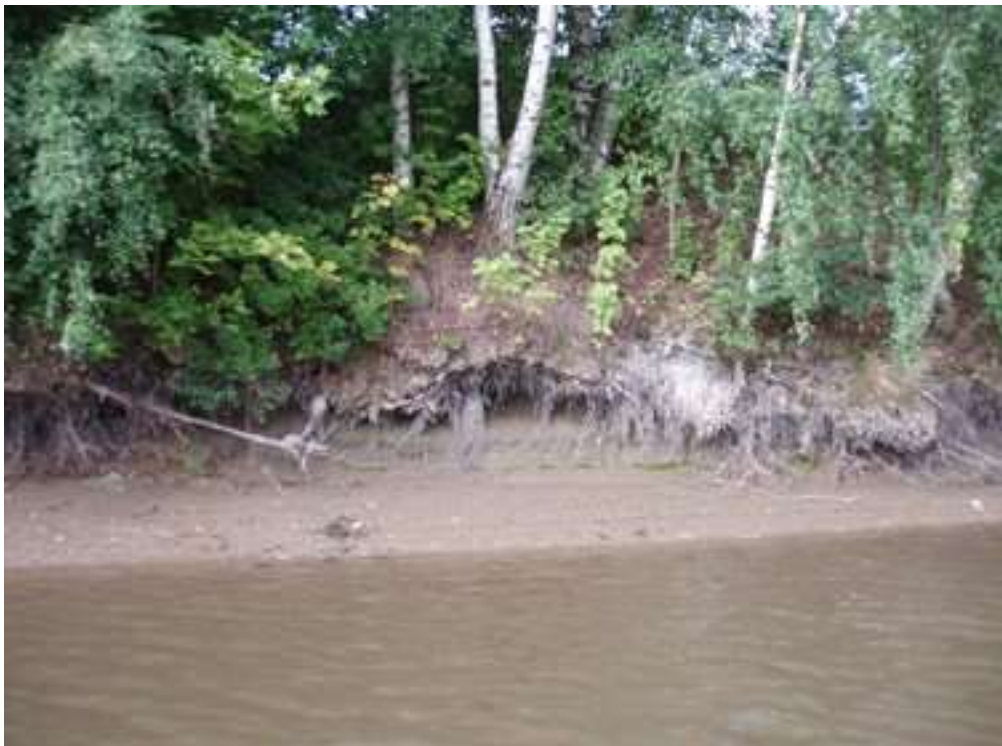
Kuva 9. Kulunutta rantatörmää Nakkilan ja Harjavallan padon välillä

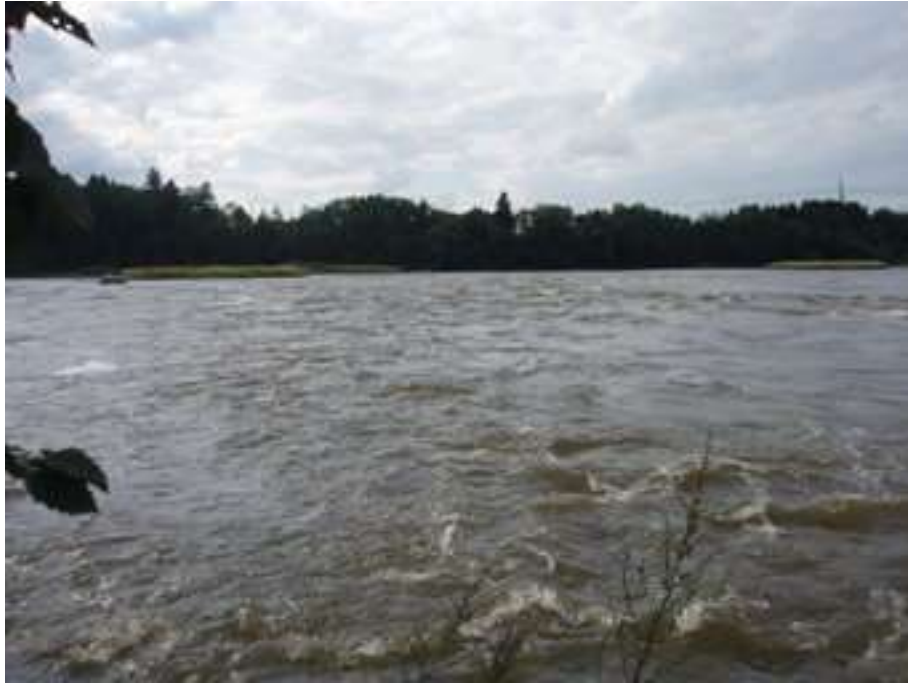
Ruskilankoski sijaitsee noin Friitalan ja Nakkilan puolivälissä. Koskialueen pituus on noin 250 m, mutta veden pyörteily jatkuu vielä pitkälle kosken alapuolelle asti. Ylävirrasta katsoen päävirtaus kulkee kosken yläosassa uoman keskellä, kahden isoimman saaren välistä, mutta tekee sitten pitkän kaarroksen uoman vasenta laitaa myötäillen. Kosken alaosassa on karikkoa ja pieniä saaria. Ruskilankosken virtaus on voimakas ja koski kuohuu komeasti (kuva 10).

Kuva 10. Ruskilankoski

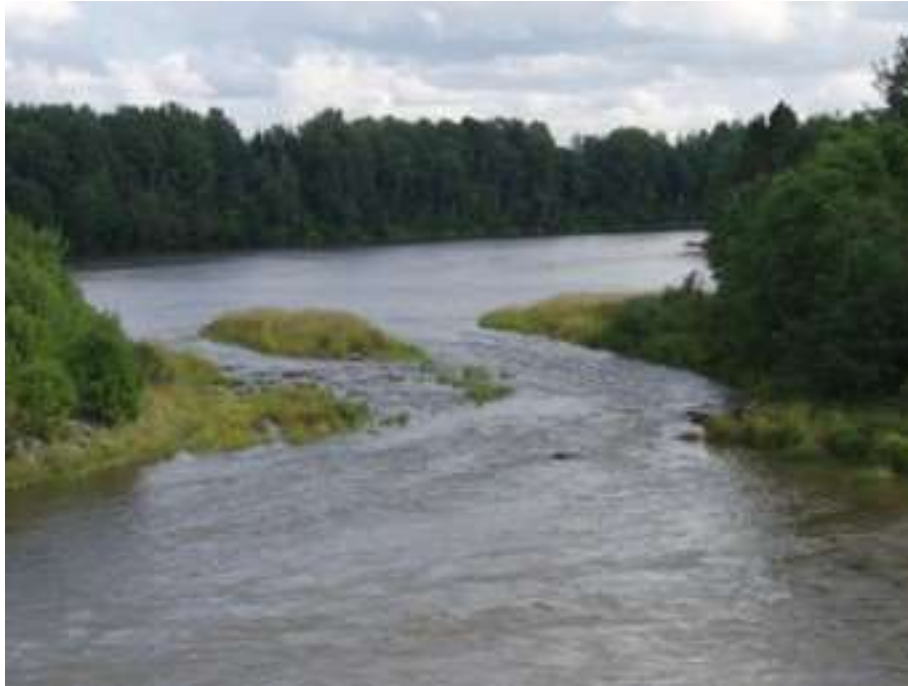
Arantilankoski sijaitsee Nakkilan keskustan kohdalla. Koskessa tehtiin vuonna 20002 Lounais-Suomen ympäristökeskuksen toteuttama kalataloudellinen kunnostustyö. Kunnostustyön avulla pyrittiin parantamaan virtakutuisten kalojen poikastuotanto- ja kasvuoloja koskialueella ja lisäämään kosken virkistyskalastusmahdollisuuksia. Kunnostuksen avulla pyrittiin myös kosken virtauksen ohjaamiseen siten, että alavirtaan katsottuna oikeanpuoleisen rannan sortumavaara pienenisi. Nakkilan sillalta katsoen kosken niskalla olevan saaren vasen puoli jätettiin kunnostustyön ulkopuolelle, koska paikalta löytyi harvinaisen rantalitukan (*Cardamine parviflora*) kasvupaikka. Koski virtaa tasaisesti, suuremmin kohisematta (kuva 11).

Kuva 11. Nakkilan Arantilankoski, kunnostamaton osa

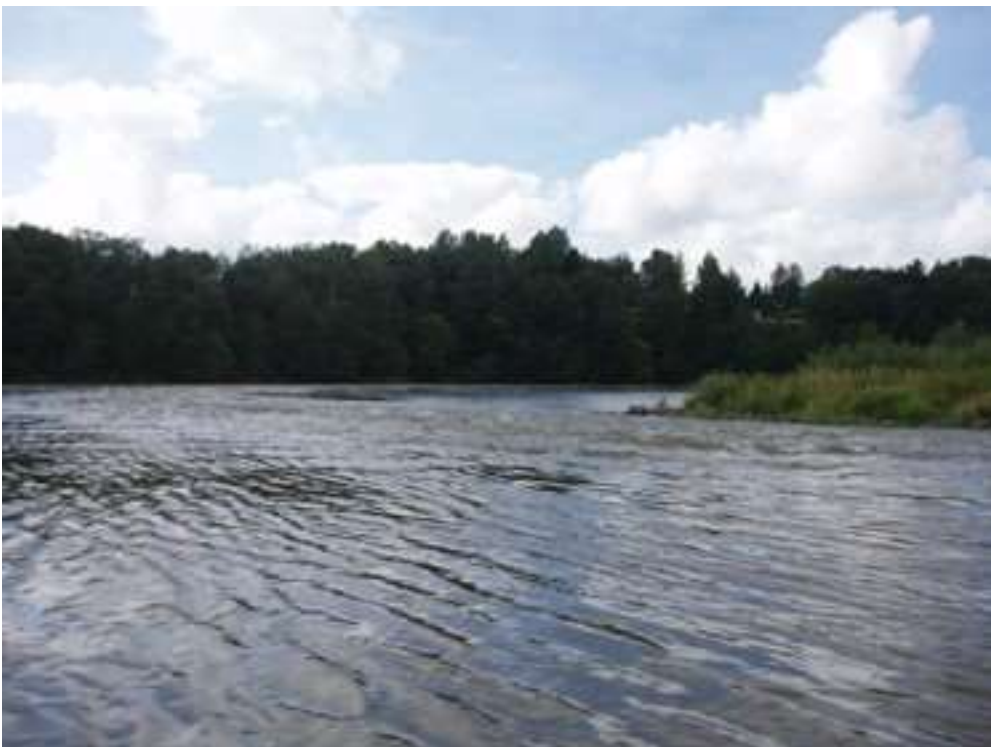
Kuva 13. Pukkiluodon virtapaikka

Kokemäenjoessa on korkeuseroa Harjavallan ja Pihlavanlahden välisellä osalla noin 2 m, joka tulee lähes ”käytettyä” Arantilankoskessa ja Ruskilankoskessa, joiden putouskorkeus on yhteensä noin 1,5 m. Arantilankosken ja Harjavallan välissä on kaksi pientä virtapaikkaa, joissa kummassakin virtaavamman alueen pinta-ala on enintään 25 aaria, luultavasti vielä vähemmän. Pukkiluodon yläpuolella on pieni virtapaikka, jossa virtaus kulkee uoman etelärannan puolelta (kuva 13). Tynin talon kohdalla on toinen virtaavampi kohta, jossa virtaus kulkee 2-3 reittiä pienten matalien saarelmien välitse. Lähialueen paikannimistöä päätellen kyseessä voisi olla entinen Kukonharjankoski (kuva 14).

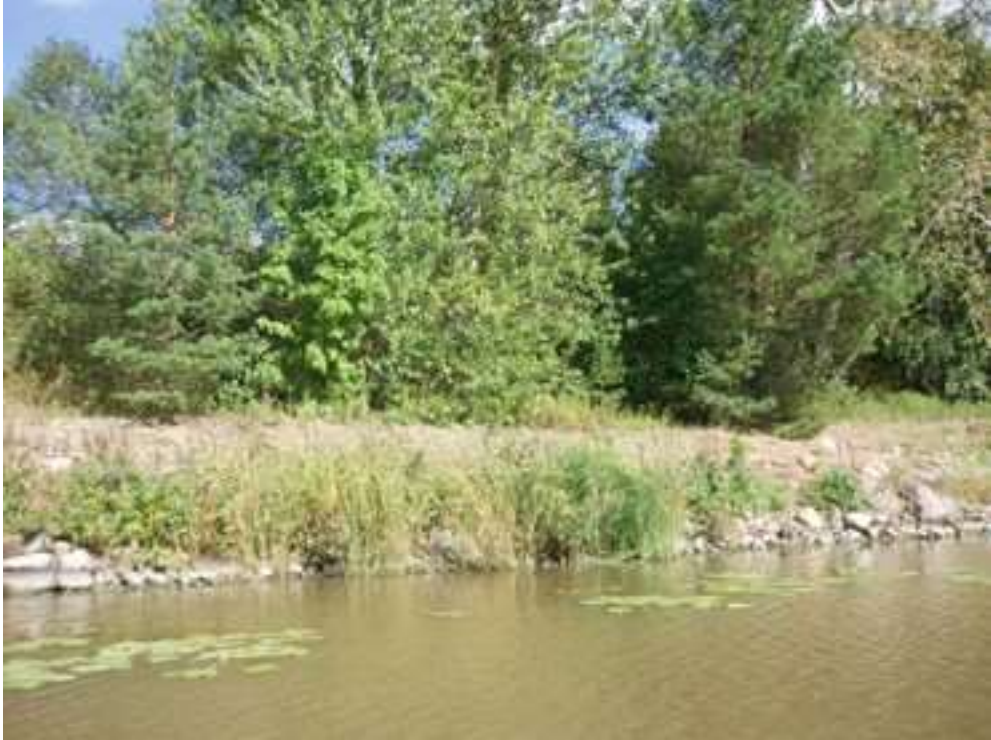
Kuva 16. Kokemäenjoen vartta Harjavallan voimalaitoksen yläpuolella

Harjavallan voimalaitospadon ja Harjavallan keskustan välinen jokiosuus on varsin karua: rannat ovat pääosin kivikkoa, ilmaversoista kasvillisuutta ei juuri ole niukkoja keiholehtirykelmiä lukuun ottamatta. Ulpukkaa, uistinvitaa (*Potamogeton natans*) ja ahvenvitaa (*P. perfoliatus*) esiintyy pieninä laikkuina. Vesikasveja on vain vähän tai ei lainkaan. Myös poukamat ovat lähestulkoon kasvittomia (kuva 16).

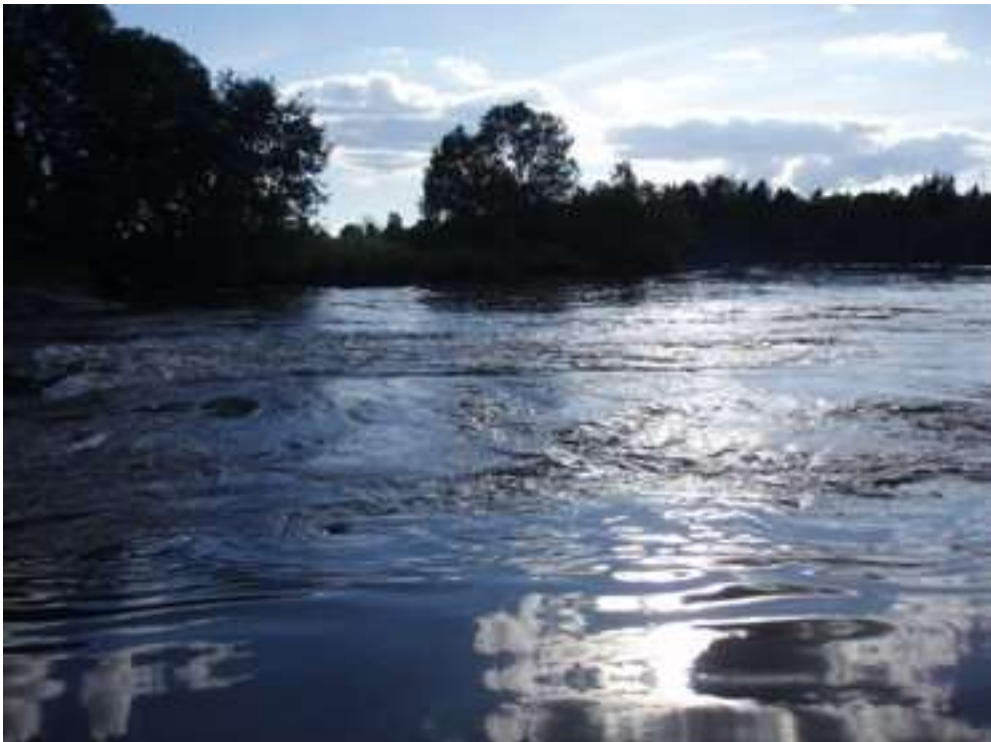
Kuva 17. Linnaluodon virtapaikka

Linnaluodon molemmin puolin, luodon yläreunan tasalta luodon alapuolelle saakka on pieni koskipaikka, jossa virtaus on melko voimakas. Vesi pyörteilee arvoilta 80-100 metrin matkalla. Linnaluodon koillispuolella, virtapaikan yläreunalla, on pienialainen voimakkaamman virtauksen alue, jossa näkyy myös kosken kuohuntaa (kuva 17).

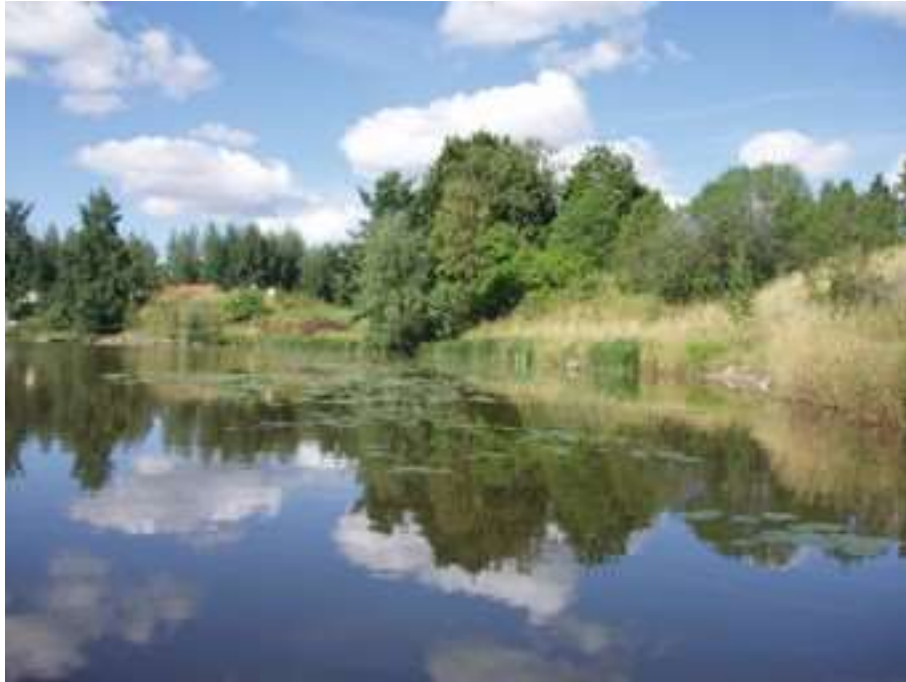
Kuva 18. Kokemäenjoen vartta Kokemäenjoen keskustan (Tulkkilan) alapuolella

Linnaluodon ja Tulkkilan (Kokemäen keskustan) välillä rantakasvillisuus runsastuu hieman. Kapea ilmaversoisten ja/tai kellus- ja uposlehtisten kasvien vyöhyke reunustaa jokseenkin yhtenäisesti joen rantoja (kuva 18).

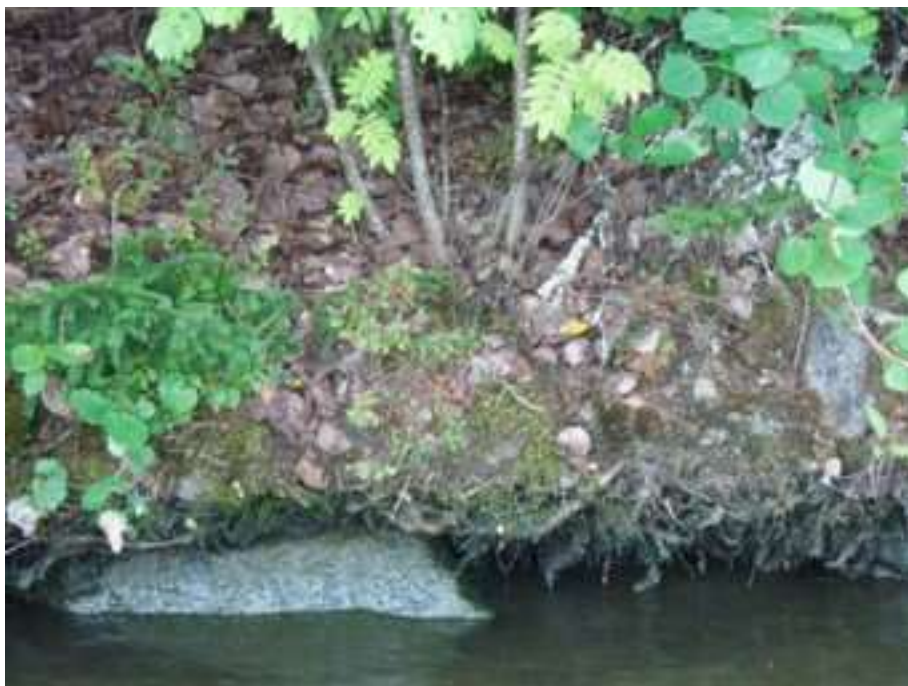
Vesikasvillisuus on paikoittaista ja valtaosin niukkaa; suurin osa rantaviivasta onkin käytännöllisesti katsoen kasvitonta. Metsäisillä ja alavilla rannoilla metsäkasvillisuus voi alkaa suoraan vesirajasta ilman sen kummempaa vaihettumisvyöhykettä (kuva 23). Myös kalliorantoja on paikoin. Tiheämpiä vesikasvillisuuslaikkuja on suojaisissa poukamissa ja saarten välissä, esimerkiksi Sahaluodon ympärillä ja Harolanluodon-Linnaluodon ympäristössä. Yhtenäisempiä kasvillisuusrantoja on Ketolan ja Kuivasaaren välissä ja Hummasaaren eteläpuolella.

Kuva 23. Vesiraja Kolsin yläpuolella. Metsäkasvillisuus alkaa suoraan rantaviivasta.

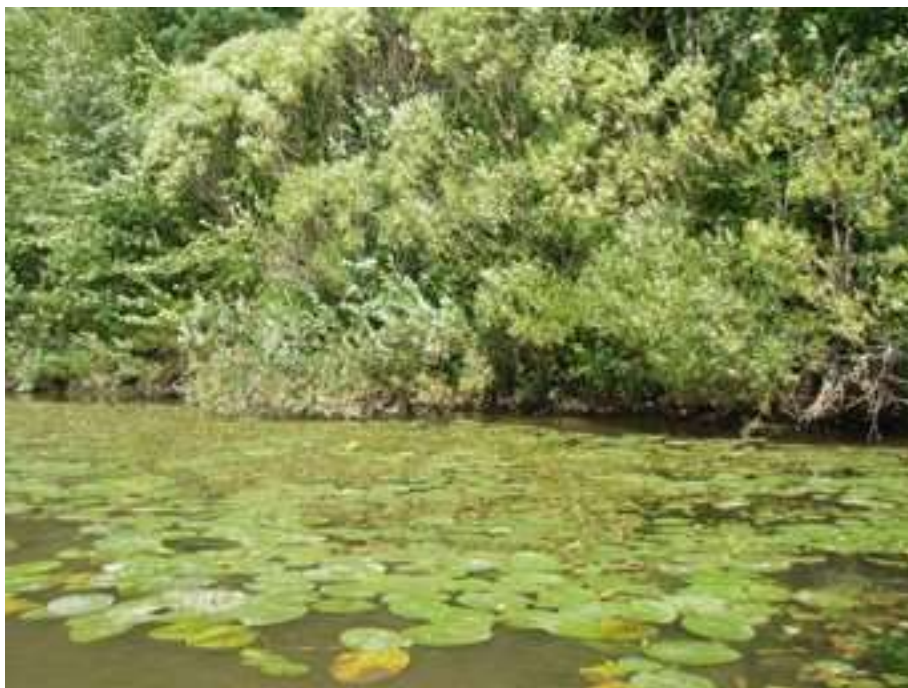
Kuva 24. Kelluslehtisten kasvien vyöhykettä Säpilässä

Kelluslehtisen kasvillisuuden valtalajit ovat uistinviita, ulpukka, kilpukka ja palpakot, uposkasvien valtalajit puolestaan karvalehti ja ahvenviita (kuva 24).

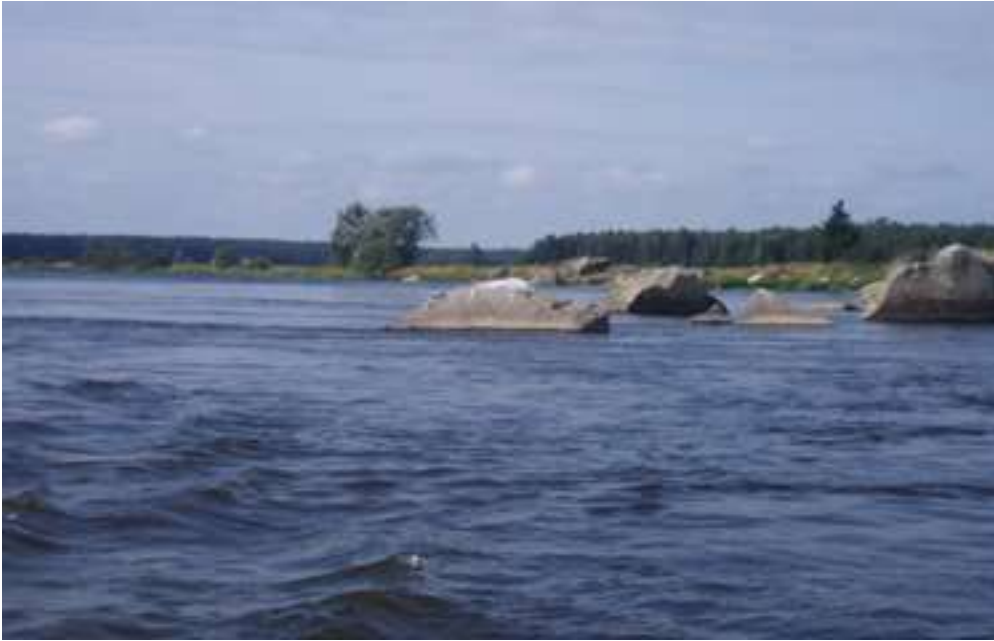
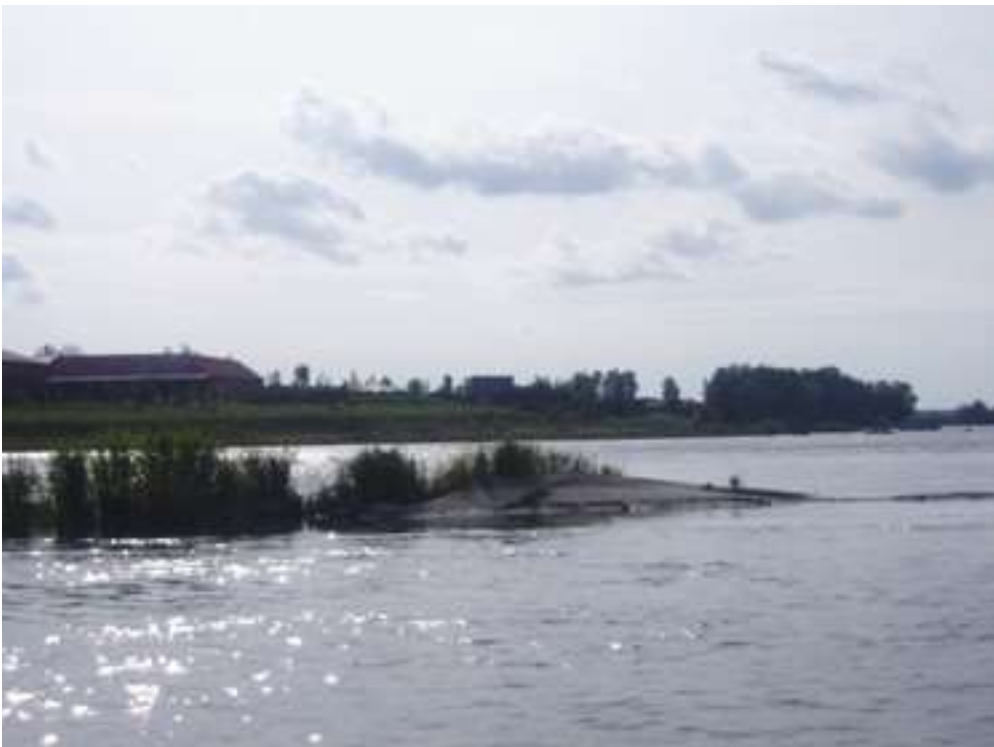
Kuva 29. Äetsän vuolteet

Äetsän alapuolella on kaksi virtapaikkaa (kuvat 29, 30). Alempi niistä sijaitsee noin 3,4 km Äetsän voimalan alapuolella Toperin talon kohdalla. Sekä uomassa että uoman rannoilla on kiviä. Virta on kohtalaisen voimakas. Virtapaikan mittoja oli hankala määrittää veneestä käsin, mutta alemman vuolteen pituudeksi arvioitiin noin 100-150 m.

Ylempi ja samalla voimakasvirtaisempi Äetsän vuolteista sijaitsee noin 2,5 km Äetsän alapuolella, uomassa olevan pitkänomaisen saaren eteläkärjen tasalta alaspäin. Joki kulkee tässä kohdin hienossa kulttuurimaisemassa: joen etelärannalla maisemaa hallitsee rinteen päällä sijaitseva vanha maalaistalo arvokkaine pihapiireineen. Vuolteen rannat ovat kivikkoiset ja uomassa on suuria puolen talon kokoisia kivenlohkareita. Myös vuolteen etelärannan laidun on isoja kiviä täynnä. Vesi on, jossa pyörteistä ja virtailevaa melko laajalla alueella itse vuolteen alapuolellakin. Vuolteen pituus on luokkaa 150-200 m.

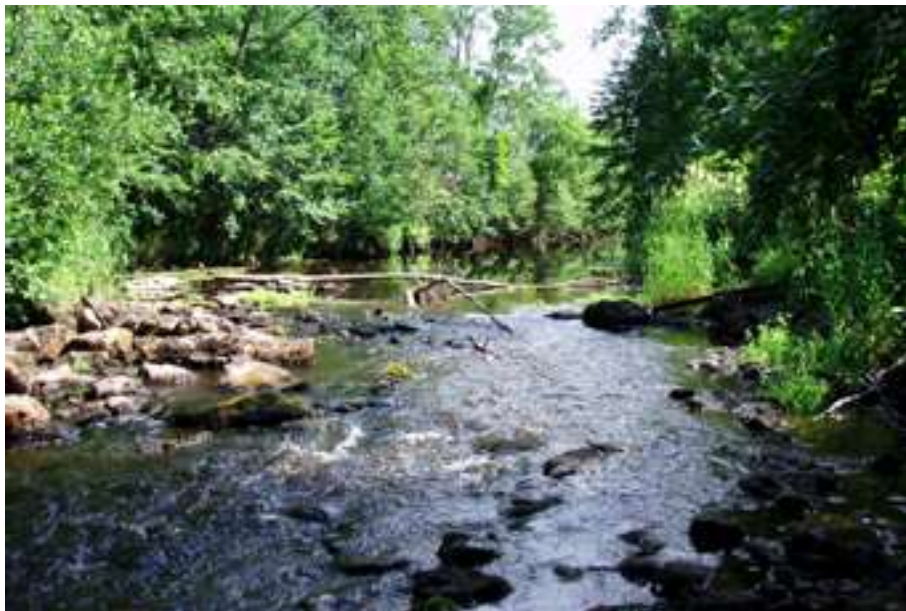
Kuva 36. Harjunpäänjoki, Holminkoski

Holminkosken putouskorkeus on 1,6 m. Koskessa on aikanaan toiminut mylly ja koskessa on ollut myllypato. Pato on rikkoutunut vuonna 1962. Noin 80 metriä pitkä koskialue muodostaa idyllisen ja luonnonkauniin kokonaisuuden. Voimakasvirtaisin osuus on kosken yläosassa, jossa virtaus kulkee kosken jakavan saaren kahta puolta. Päävirtaus kulkee ylävirrasta katsoen saaren vasemmalta puolen. Oikeanpuoleinen haara on ryteikköinen, osittain puunrunkojen sulkema. Uomassa on erisuuruisia kiviä, myös isoja lohkkareita (kuva 36). Satakunnan kalatalouskeskuksen tekemän kartoituksen mukaan (1991) kosken keski- ja alaosassa on soraikkoja.

Holminkosken rantakasvillisuus on hyvin rehevä ja lehtomainen. Rantapuuston muodostavat varsinkin harmaaleppä, pajut, koivu ja vaahtera. Näkyvimpiä rantakasveja ovat keltakurjenmiekka, rantalemmikki (*Ranunculus reptans*), ranta-alpi (*Lysimachia vulgaris*), rantakukka, virmajuuri (*Valeriana officinalis*) ja ratamosarpio (*Alisma plantago-aquatica*). Rantapenkoilla kukkivat mm. jättipalsami (*Impatiens glandulifera*) ja maitohorsma (*Epilobium angustifolium*), kivien päällä kiemurtelee punakoiso (*Solanum dulcamara*).

Holminkosken yläosan rannat ovat jyrkät, ryteikköiset ja vaikeakulkuiset eikä kosken partaalle ole helppo päästä. Kosken keski- ja alaosan rannat ovat alavammat, ja rannanmyötäisesti kulkee ilmeisen ahkerasti käytetty polku, josta johtaa lyhyitä pistopolkuja joen rantaan.

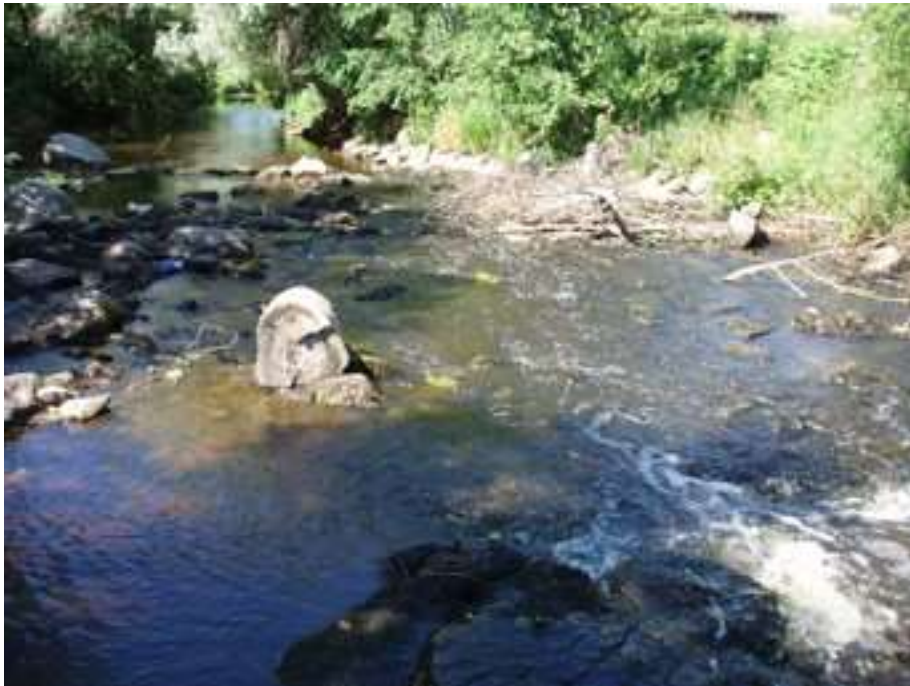
Harjunpään pohjapato on rakennettu joen järjestelyn yhteydessä. Patoalue muodostuu kahdesta peräkkäisestä kivikkoisesta padosta, joiden väliin jää koskimainen alue. Pato on pituudeltaan noin 30 m. Koskikivet ovat sinällään varsin sammaleisia ja paikoilleen hyvin sopeutuneita. Rantapuuston muodostavat harmaaleppä, hopeapaju ja muut pajut. Padon yläpuolella on uimapaikka. Kalat pystyvät kulkemaan padon yli luultavasti myös pienimmillä virtaamilla (kuva 37).

Kuva 37. Harjunpäänjoki, Harjunpään pohjapato

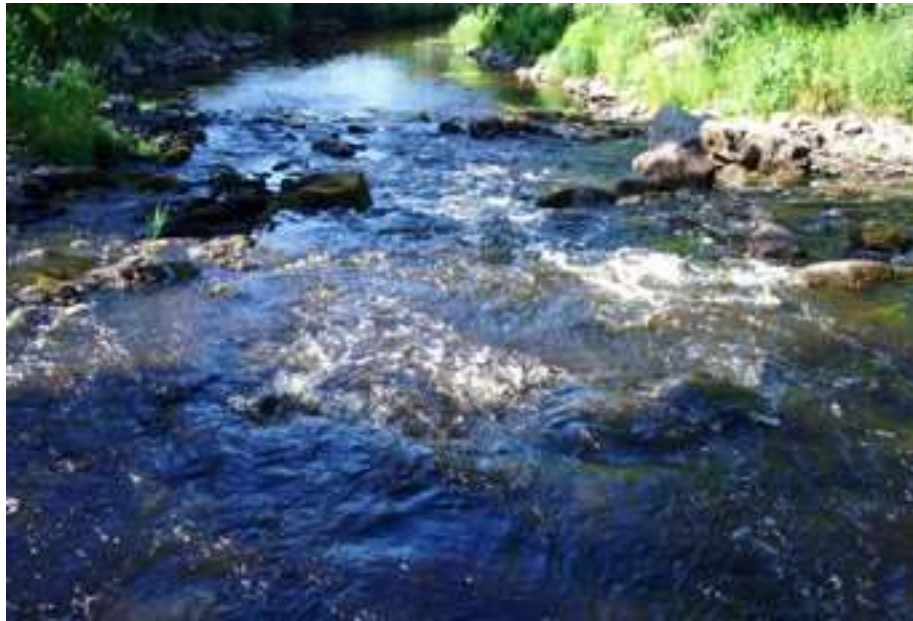
Kuva 38. Harjunpäänjoki, Jokipolven pohjapato

Myös Jokipolven pohjapadon rakentaminen on sisällytetty joen järjestelytoihin. Pato on rakennettu erikokoisista, nyt jo sammalen peittämistä kivistä ja louheesta koskimaiseksi ja samalla varsin luonnonmukaisen oloiseksi rakennelmaksi. Padon tai tässä tapauksessa tekokosken pituus on noin 30 m. Kalan kulkua on pyritty turvaamaan rakentamalla patoon muutamasta peräkkäisestä nousualtaasta koostuva kalatie, joka ei kuitenkaan toimi. Käytännössä pato ei ole kaloille noususte, todennäköisesti ei edes pienimmillä virtaamilla. Tekokosken alapuolelta uoman pohja on kova. Padon yhteydessä ei ole soraikkoja (kuva 38).

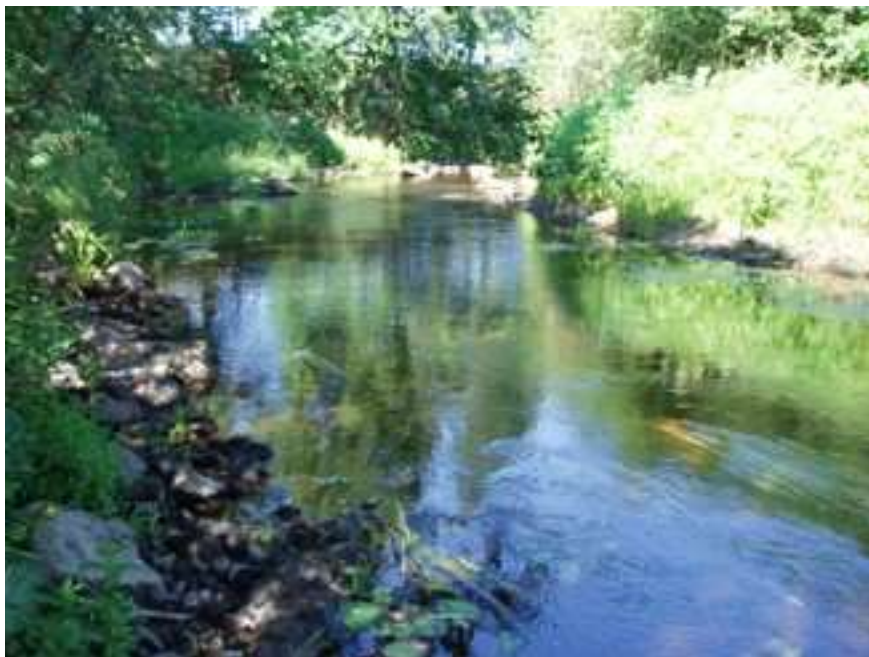
Kuva 39. Harjunpäänjoki, Vääräkoski

Vääräkoski on hitaasti virtaileva lyhyt virtapaikka, ei varsinainen koski. Vääräkosken pituus on 50-60 m ja putouskorkeutta on 0,6 m. Pienen virtaaman aikaan saappaanvarren pituus riittää hyvin koskessa kulkiessa. Uomassa on muutama isompi kivi ja kiviset rannat. Myös joen pohja on kivinen. Soraikkoja ei havaittu. Ilmeisesti koski on jossain vaiheessa perattu. Kosken rannoilla ja uomassa on rehevää kasvillisuutta. Tärkeimpiä lajeja ovat mm. järvikorte, ratamosarpio, vesikuusi (*Hippuris vulgaris*), ranta-alpi, mesiangervo (*Filipendula ulmaria*), keltakurjenmiekka ja palpakot (kuva 39).

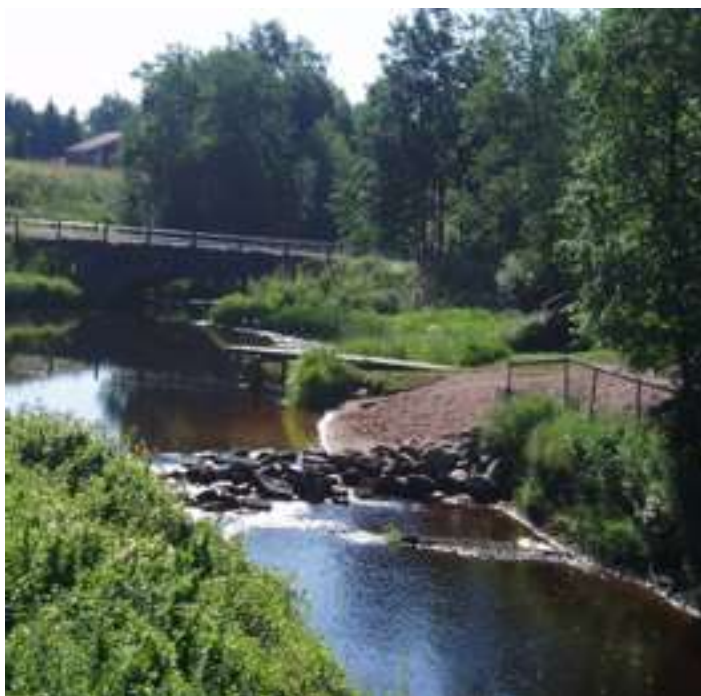
Kuva 40. Harjunpäänjoki, Kirkkosillan pohjapato

Kirkkosillan pohjapato sijaitsee Kaasmarkun kylän kohdalla ja on ilmeisesti rakennettu veden padottamiseksi kylän uimapaikkaa varten. Pato on kivistä rakennettu, syvyydeltään noin 5 m. Padon keskellä on matalampi aukkopaiikka, joka mahdollistaa kalojen kulun muulloin paitsi pienimpien virtaamien aikaan. Korkeuseroa veden pinnasta mitaten on 25-30 cm. Padon yläpuolella olevan uimapaikan pohja on ohutta hiekkaa. Padon alapuolella on puolen uoman levyinen soravalli. Uoma on muutenkin sorainen ja hiekkainen (kuva 40).

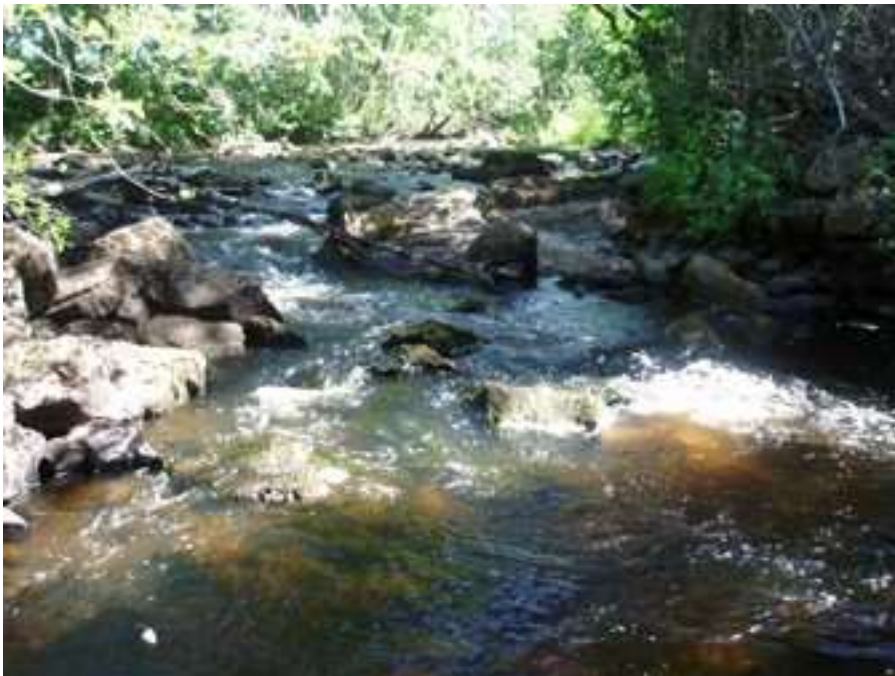
Kuva 41. Harjunpäänjoki, Alinen Tehtaankoski, suurin putouskorkeus, voimakas virtaus

Aliselle Tehtaankoskelle osuvat Tehtaankoskien suurimmat korkeuserot. Alinen koski alkaa joen yli kulkevalta Koiviston puusillalta ja sen kokonaispituus on noin 300 m. Kivikkoisin ja hienoin noin 80 m pitkä luonnontilaisen näköinen koskipätkä alkaa noin 50 m sillan alapuolelta (kuva 41). Paikalla on aikanaan sijainnut myllypato. Aivan Alisen kosken alaosassa on lyhyt suvantoalue; muilta osin koski virtaa koko matkaltaan vähän veden aikaan kauniisti soljuvana ja isommilla virtaamilla maltillisesti kohisevana virtana sekä kosken ylä- että alapuolella.

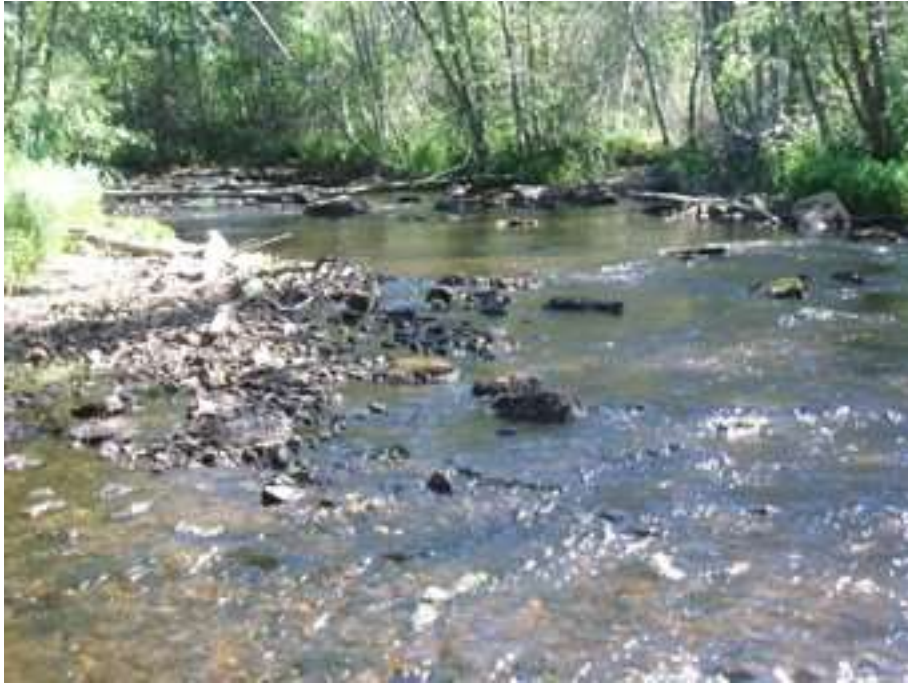
Kuva 42. Harjunpäänjoki, Alinen Tehtaankoski, pieni virtaus

Uoman pohja on laakea ja koostuu melko tasakokoisesta kivikosta (kuva 42). Isoja kiviä on vain entisen myllypadon lähetyvillä. Kosken puolivälin alapuolella pohjassa on myös soraa, jonka läpimitta on 2-5 cm. Koskessa on muutama lyhyt ja yksi pitkä sivu-uoma kuten myös Keskisessä koskessa (kuva 43). Pitkä myllyn sivu-uoma on pääosin pehmeäpohjainen ja vesi virtaa siinä hitaasti. Sivuuoman alapäähän oli kesällä 2005 rakennettu kivistä ja muovipressusta pato.

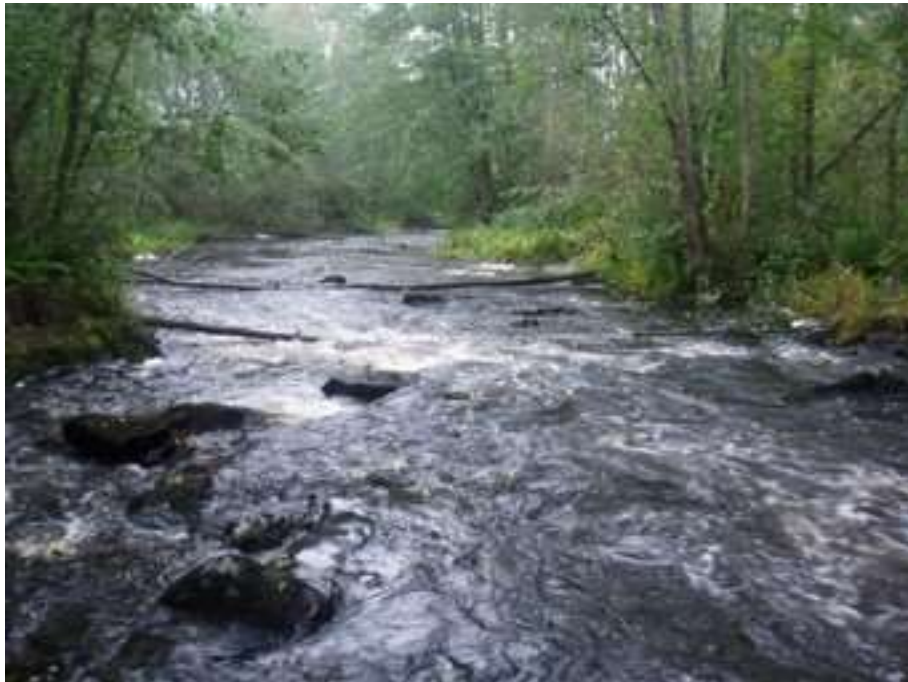
Kuva 44. Harjunpäänjoki, Keskinen Tehtaankoski

Keskinen Tehtaankoski on kivikkoinen ja vesi virtaa siinä kauniisti soljuen. Uoman pohja on muodoltaan laakea, ja vettä riittää myös matalan veden aikaan koko pohja-alueelle. Koskessa on pääuoman lisäksi useita suojaisia sivu-uomia, joista osa on kuivillaan. Pääuoman pohja on kivikkoinen, mutta melko tasalaatuinen. Isompi koskikivikko on siirretty kuivalle maalle ja uomassa isoja kiviä on jäljellä vain vähän. Uomassa on paikoin kynnymäisiä kivikkoja, ei kuitenkaan nousuesteinä toimivia. Vaikka uoman vesisyvyys on pääosin matala, uomassa on myös syvempiä suvantopaikkoja. Keskinen myllyn kohdalla koskessa on pitkä ja vähävetinen sivu-uoma. Pääuoma on myllyn kohdalla ja alapuolella matala ja sorapohjainen. Uoman mataluus ja veden vähyys ovat mahdollistaneet sen, että keskelle koskea oli kesällä 2005 pystytetty kivikon varaan tilapäinen telttasauna. Keskinen Tehtaankoski päättyy myllyn sivu-uoman alapuoliseen suvantoon. Koskiosuuden kokonaispituus on noin 500 m (kuva 44).

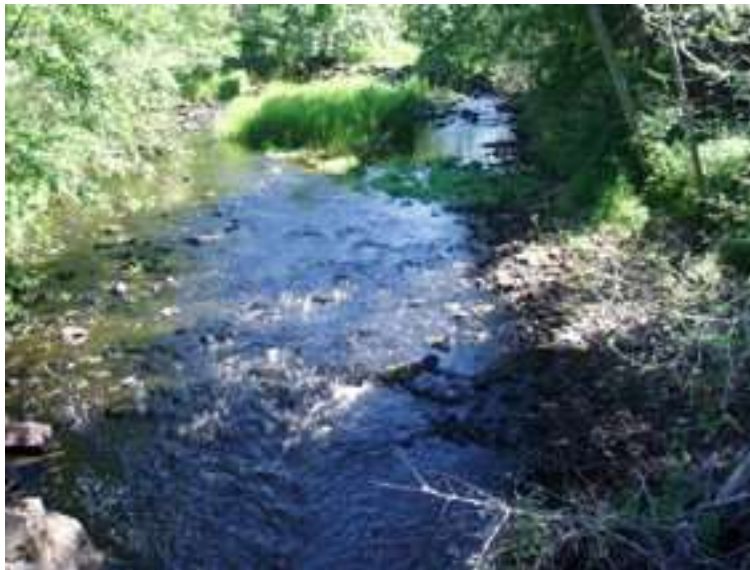
Kuva 45. Harjunpäänjoki, Ylinen Tehtaankoski

Ylinen Tehtaankoski alkaa vajaan 200 m kosken yli kulkevan maantiesillan yläpuolelta, rannalla olevan kesämökin kohdalla. Rannoilla on perkaus kivikkoa, mutta uoma on silti lähes koko matkaltaan kivikkopohjainen ja -rantainen. Kesämökin kohdalla uomassa on ilmeisesti uimapaikkaa varten rakennettu matala pohjapato. Toinen pohjapatomainen koskipaikka on noin 60 m maantiesillan yläpuolella, jossa veden pinnan korkeusero on noin 50 cm. Kosken yläpuolella on suvanto ja alapuolella heinäisen saarelman kahtia jakama vuolaampi virtaosuus, jonka yläosassa on myös suuria kiviä. Pohjakivikko on muuten melko tasakokoista, kivien läpimitta on yli 10 cm. Soraikkoja ei havaittu. Maantiesillan alapuolella Ylinen Tehtaankoski jatkuu jokseenkin

vastaavanlaisena. Koskiuoman etelärannanpuoleinen reuna on rakennettu lohkokivestä sekä sillan ylä- että alapuolelta. Ylisen Tehtaankosken kokonaispituus on noin 250 m, riippuen siitä, mistä kohdin arvioi seuraavan koskiosuuden eli Keski-Kosken alkavan (kuva 45).

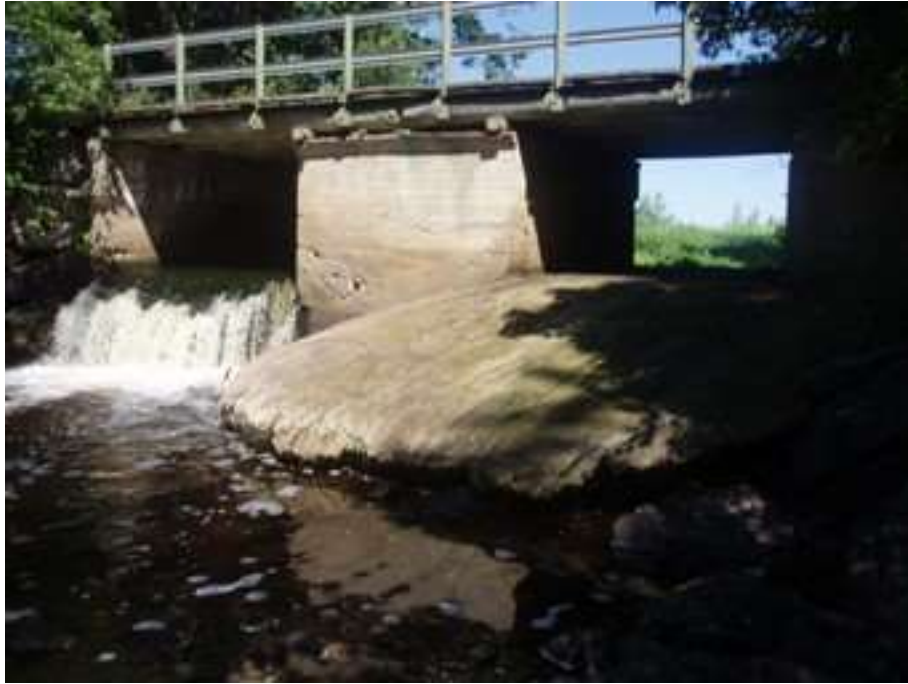
Heti padon alapuolella on lyhyt kivikko, jossa on myös isoja lohkkareita. Kivikon alapuolella on suvantomainen osuus, jonka alapuolella vesi virtaa vuolaammin ja uoman pohja on kivikkoinen. Koskialueen alapäässä on ylävirrasta katsoen vasemmalla reunassa vuolaampi kivikkoinen kohta ennen kuin koski päättyy rehevään raatetta, järvikaislaa ja järvikortetta kasvavaan suvantoon. Kosken kokonaispituus on hieman yli 100 m. Koski on perattu, eikä uomassa ole isoja kiviä muualla kuin padon alapuolella. Rannoilla on perkauskivikkoa ja särmiikkaita ampumakiviä. Pohja ja rannat ovat perkauksesta huolimatta kiviset, mutta uoman rakenne on monotoninen. Uoman pohjan kivikko on melko tasakokoista, läpimitaltaan noin 8-10 cm. Kosken alapäässä on myös soraa. Kosken rannoilla on rehevää lehtipuustoa, uomassa mm. rantalemmikkiä, järvikaislaa ja vesisammalia.

Kuva 46. Harjunpäänjoki, Solakosken pato

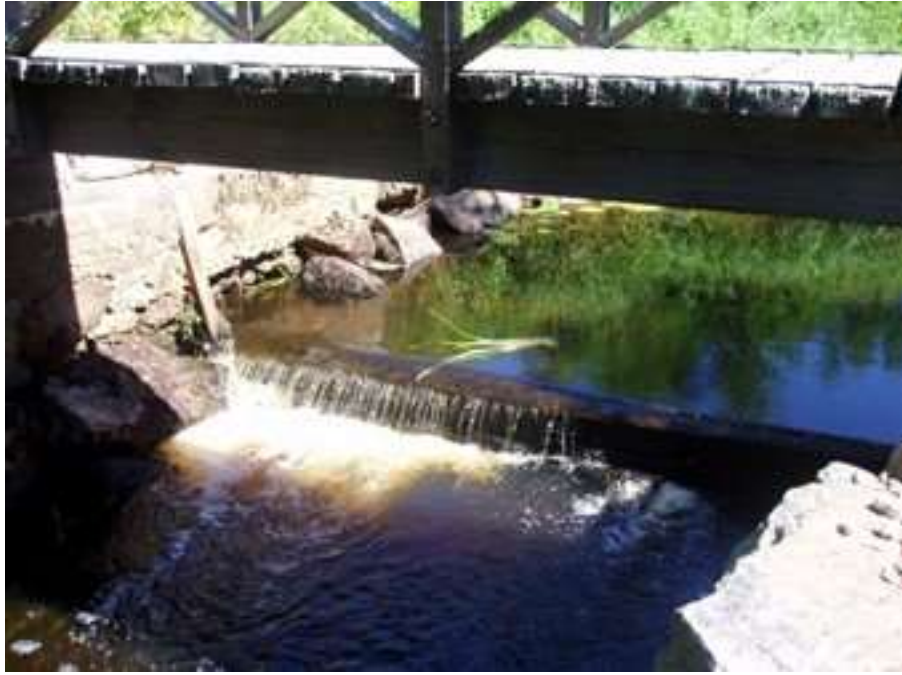
Kuva 47. Harjunpäänjoki, Leineperin Myllykosken pohjapato

Myllykoskella on kolmiaukkoinen kuonatiilipato, jonka yli kulkee kävelysilta. Patorakennelma on kunnostettu 1990-luvulla. Vesi kulkee vähän veden aikaan ylhäältä päin katsottuna vain sillan oikeanpuoleisimmasta aukosta, joka on alun perin johtanut vettä myllyyn. Padon aukossa on puusta tehty pohjapato, jonka putouskorkeus on veden pinnasta mitattuna noin 35 cm (kuva 47). Pato on noususte ainakin pienien virtaamien aikaan. Keskimmäinen aukko on toiminut ylijuoksutusaukkona, nykyisin se on enimmäkseen kuivillaan. Tulva-aikana vesi juoksee myös vasemmanpuoleisen sillan aukon kautta, jossa on kohtalaisen hyväkuntoinen puusta rakennettu uittoruuhi.

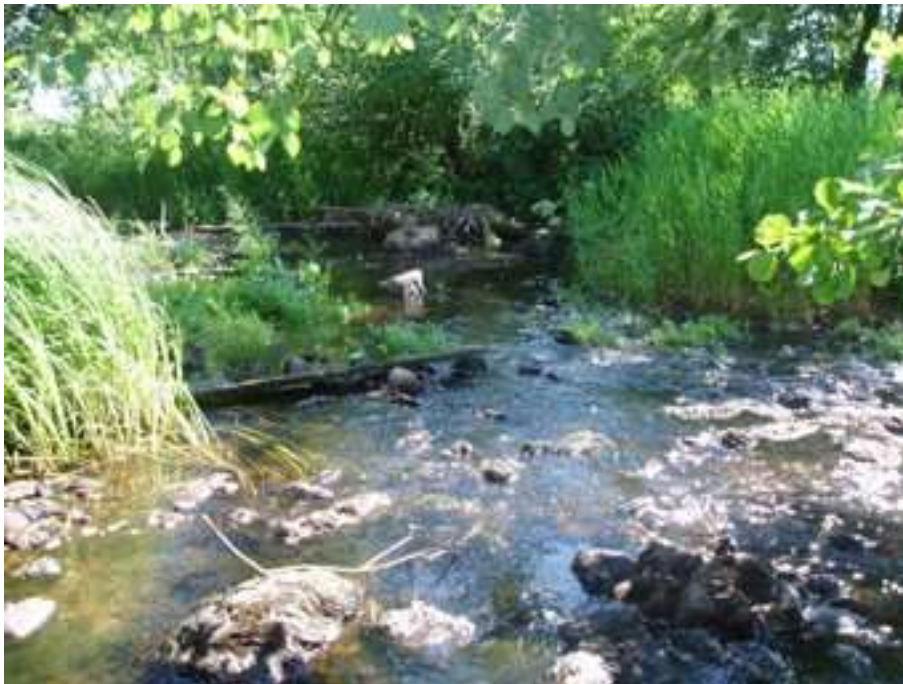
Kuva 48. Harjunpäänjoki, Leineperin Myllykoski

Padon alapuolella oleva saari jakaa uoman kahteen osaan, joista varsinainen koski sijaitsee ylävirrasta katsoen padon ja saaren välissä sekä oikeanpuoleisessa uomassa. Koski on kovapohjainen ja kivikkoinen. Varsinkin kosken yläpäässä sekä alaosassa on myös isokokoista kivikkoa. Soraikkoja ei havaittu (kuva 48).
