**Kokemäenjoen ja sen sivuhaarojen
kalataloudelliset kunnostustarpeet**

Leena Rannikko
Kesäkuu 2006

Varsinais-Suomen TE-keskus

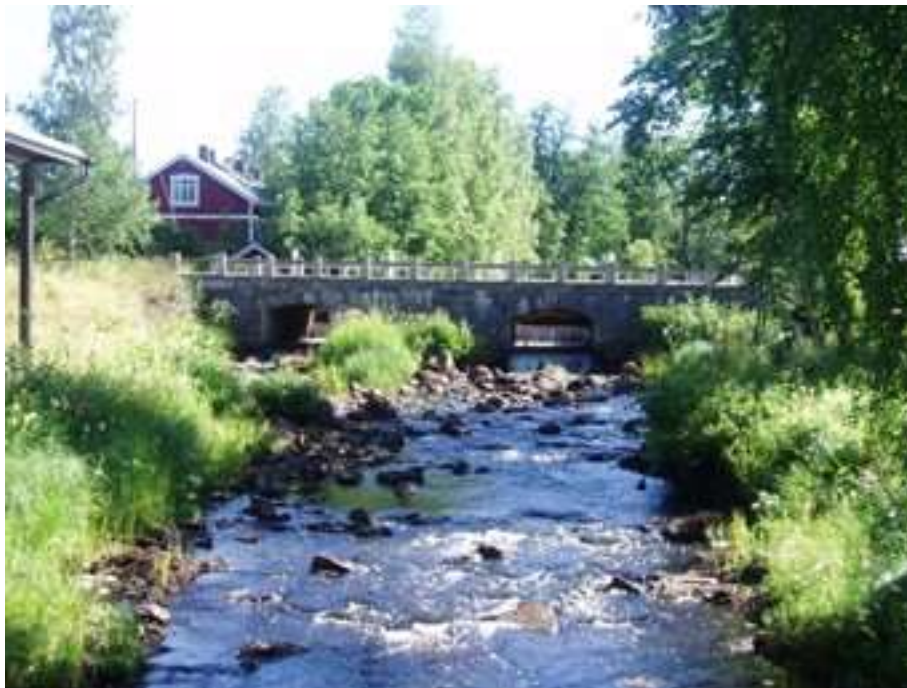
Leineperin koskien niskalla sijaitsee 3-aukkoinen kivihoivisilta, jossa on ollut sulkuaitteet veden juoksutuksen säännöstelemiseksi alapuolisille vesivoimaa käyttäville laitoksille. Patosilta kunnostettiin joen järjestelyn yhteydessä, jolloin padon kaikkiin aukkoihin rakennettiin nostettavat tasoluukut. Luukkujen ollessa ala-asennossa pato toimii ylisyoäksypatona. Juoksutusta lisätään tarvittaessa luukkuja nostamalla. Lupamääräysten vedenkorkeus välittömästi padon yläpuolella ei saa laskea korkeutta N43+25,10 alemmaksi. Mikäli vedenkorkeus välittömästi padon yläpuolella ylittää korkeuden 25,50 on patoaukot pidettävä täysin avoinna. Patojärjestelyllä nostettiin aliveden pinnan korkeuksia noin 0,3 m, mikä takaa sopivan vedenpinnan korkeustason padon yläpuolisessa suvannossa sekä pidättää riittävän vesisyvyuden suvannon yläpuolisella peratulla jokiosuudella.

Kuva 49. Harjunpäänjoki, Leineperin Pajakosken säännöstelypato

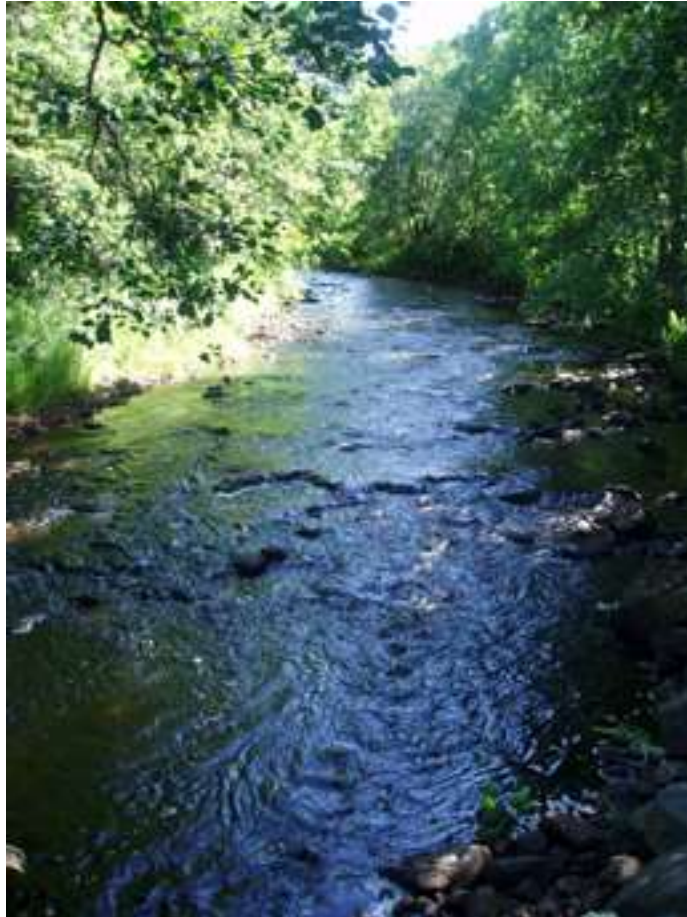
Kuva 50. Harjunpäänjoki, Leineperin Pajakoski

Leineperin padon putouskorkeus on noin 250 cm ja se estää täydellisesti kalojen kulun ylävirtaan päin (kuva 49). Padon alapuolisen koskialueen pituus on noin 225-250 m. Padosta alaspäin on kivikkopohjaista aluetta 150-180 m, ja siitä alaspäin sorapohjaa. Uoman kivikkoisin osuus on heti padon alapuolella, jossa melko suurikokoisten koskikivien alue ulottuu lähes uoman ylittävän kävelysillan tasalle asti. Tästä alaspäin koski jatkuu kivikkopohjaisena mutta tasaisen rännimäisesti virtaavana uomana. Noin kosken puolivälissä on voimakkaammin virtaava enemmän koskimainen

noin 20 metriä pitkä osuus. Kosken alaosassa rannat ja pohja ovat vaihtelevasti karkean soran peitossa. Sorasta on rakennettu uoman suuntainen kannas ja myös uoman rannat on soraistettu kosken alasuvannon yläpuolelta (kuva 50).

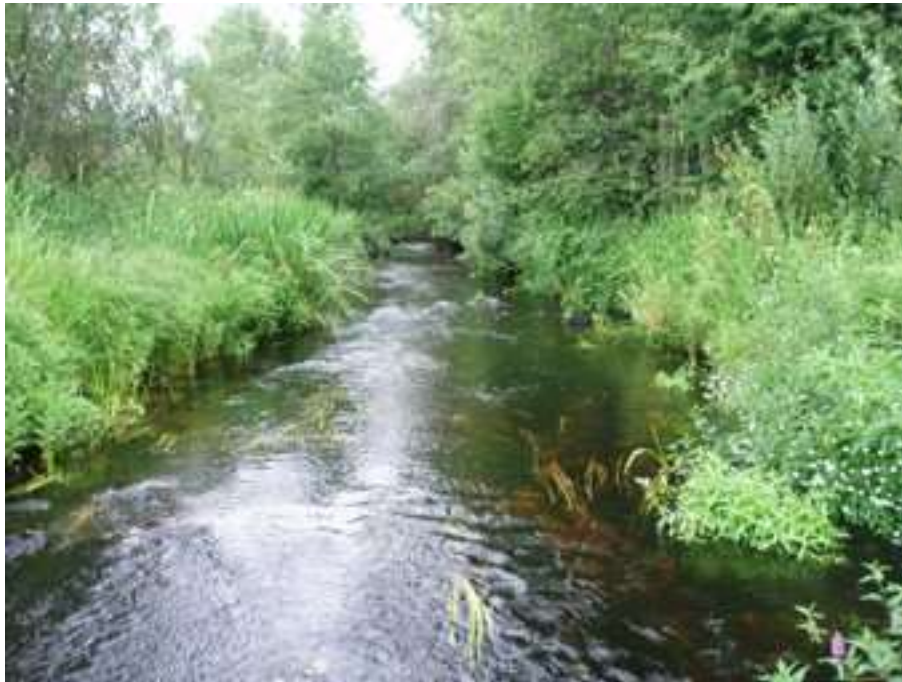
Kuva 51. Joutsijoki, Koskin koulun ja Sippolankosken välistä jokiosuutta

Koskin koululta Sippolankoskelle Joutsijoessa noin 400 m:n mittainen pääosin virtaileva jakso, jossa hitaammin ja nopeammin virtailevat osat vaihtelevat. Joki on kovapohjainen ja kivikkoinen ja paikoin siinä on myös soraikkoja. Pohjakivikon läpimitta on 5-10 cm. Uomassa on myös isompaa kivikkoa, jonka läpimitta on 20-30 cm. Sitä isompia kiviä uomassa ei juuri ole, mutta muuten pohjan rakenne on monimuotoinen, pienten kivikoiden ja kynnysten kirjavoima. Paikoin uoma kulkee monihaarisena, pienten puustosaarekkeiden halkomana. Uoman vasemmalla puolella alavirrasta katsoen on kaksi kala- tai rapulammikkoa, joihin johdetaan vettä joenuomasta.

Uoman pohja sekä kovat rantatörmät sopivat varsinkin ravuille erittäin hyvin. Uoman pohjakivikko on pääosin vesisammalen peittämä. Rantakasvillisuus on rehevää. Lajistona mm. järvikorte, rantalampi, rantalemmikki, luhtavuohennokka (*Scutellaria galericulata*), palpakot, raate (*Menyanthes trifoliata*) ja keltakurjenmiekkä. Rantapuusto ja -pensaikko kaartuvat uoman ylle sulkién sen kuin omaan maailmaansa (kuva 51).

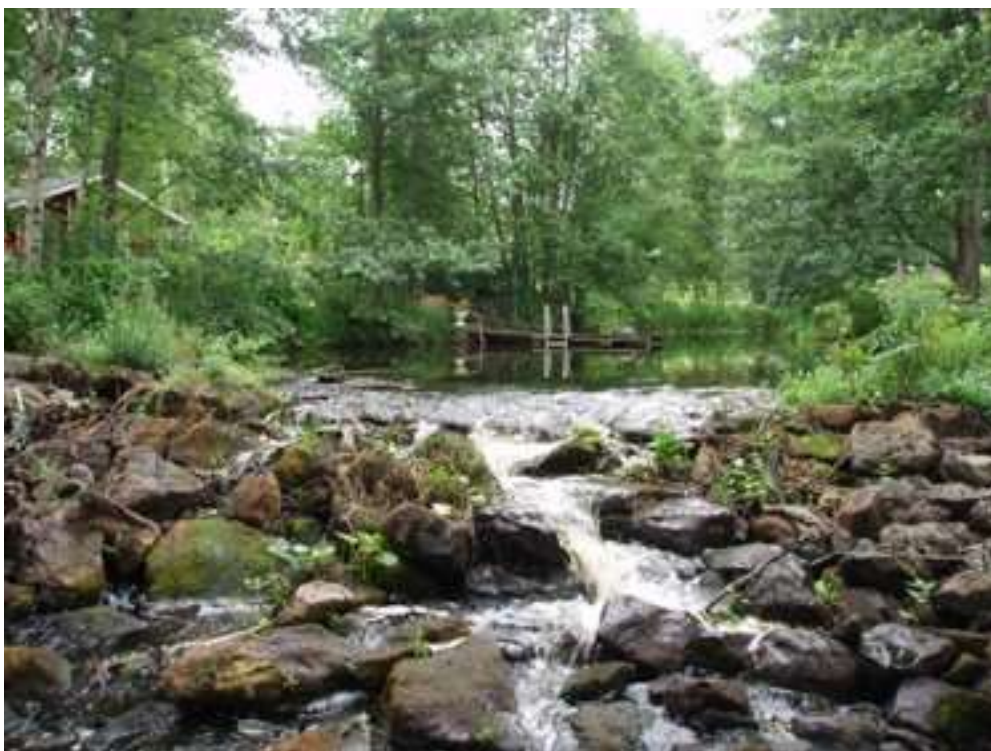
Kuva 52. Joutsijoki, Sippolankosken pato

Sippolankoskessa on aikanaan toiminut kunnan omistama Sippolan (tai Kiikankosken) mylly. Koskeen rakennettu pohjapato sisältyy joen järjestelyhankkeeseen. Pato on särmikkäistä kivistä ja lohkarista latomalla rakennettu ja se on noin 14 metriä leveä. Patorakennuksen kokonaiskorkeus on noin 1 m. Patorakennelman ylimmän kynnyksen korkeus on noin 40 cm (kuva 52). Pato on kaloille täydellinen nousueste. Pato itsessään on särmikkäine rakennustarpeineen epäluonnollisen oloinen, mutta sen alapuolella on kivikkoinen ja hienosti soliseva monihaarainen koski, jonka pituus on 40-50 m (kuva 53). Koskessa on myös isoja kivenlohkareita. Kosken alla on 10-20 m pitkä

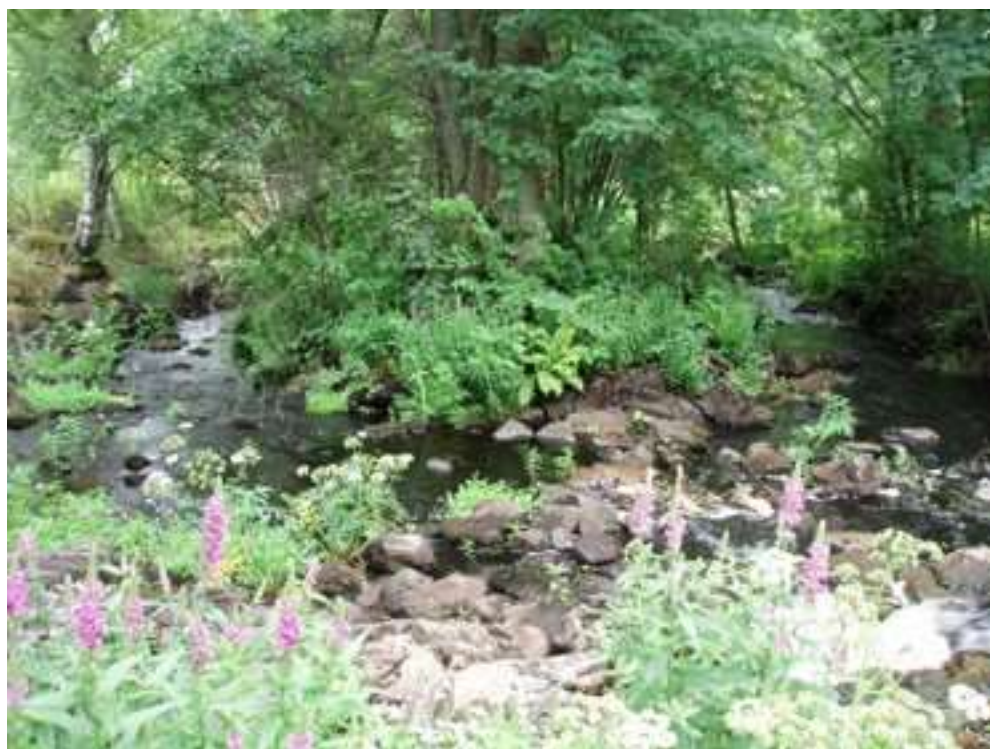
Kuva 53. Joutsijoki, Sippolankoski, padon alapuoli

soraikkoinen alue. Joen rannan kala-altaisiin johdetaan vesi ylävirrasta katsoen kosken oikeanpuoleisimmasta uomasta.

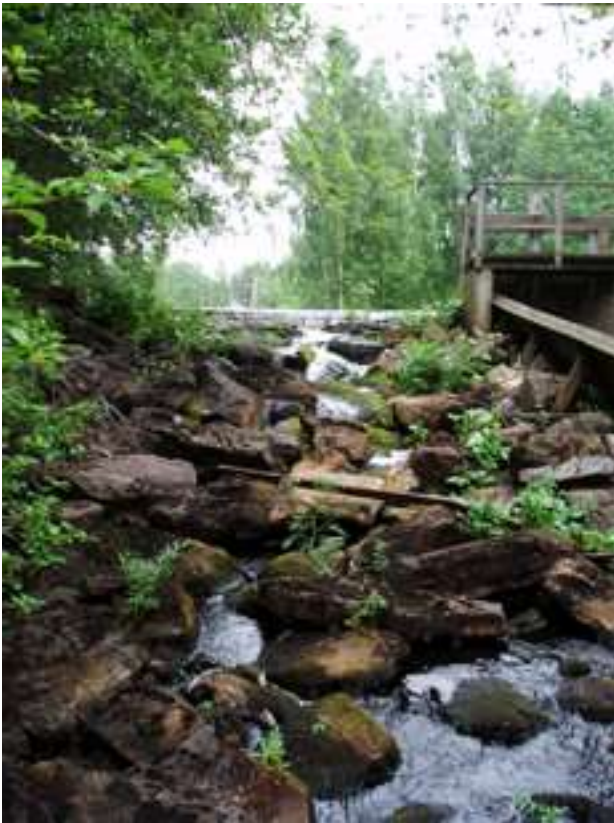
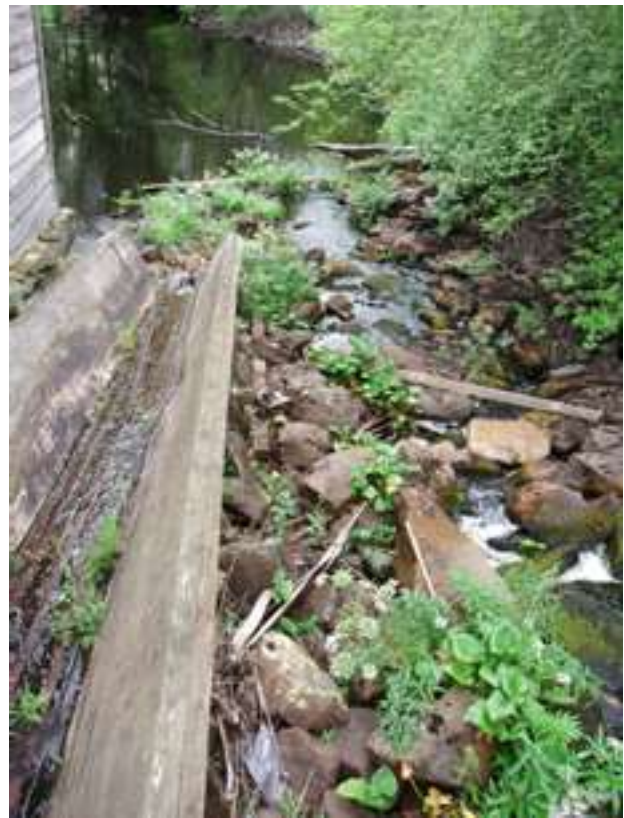
Kuva 54a. Joutsijoki, Äijänkosken pato, alhaalta

Koskin kylän Äijänkoskessa on ollut mylly ainakin vuodesta 1853 saakka (Köykkä & Siirala 1995). Myllyn yhteydessä on pato, joka on kunnostettu joen järjestelyn yhteydessä. Pato on betonista rakennettu kiinteä pohjapato, jonka ylisyöksykynnys toimii padon harjana. Padossa on myllykoneistoon johtava myllyaukko sekä uittoruuhi, joiden luukut avataan tulva-aikoina. Lupaehtojen mukaan vedenpinta välittömästi padon yläpuolella ei saa alittaa korkeutta N43+35,75. Mikäli vedenkorkeus uhkaa ylittää välittömästi padon yläpuolella korkeuden 36,15, on kyseiset aukot avattava kokonaan. Padon leveys on noin 8 m ja ylimmän kynnyksen putouskorkeus 40-45 cm. Padon alapuolella on kivistä rakennettu louhikkoinen tekokoski, jonka pituus on noin 20 m. Padon ja kosken pudotuskorkeutta ei paikan päällä arvioitu, mutta se lienee suuruusluokkaa 1,5-2 m. Vesi virtaa tekokoskessa melko kapeana virtana ja kulkee varsinkin kosken keskiosassa kivien alta ja syvällä kivien lomassa. Kalojen nousun pato estää täydellisesti (kuva 54a ja b).

Kuva 54 b. Äijänkosken pato, ylhäältäpäin

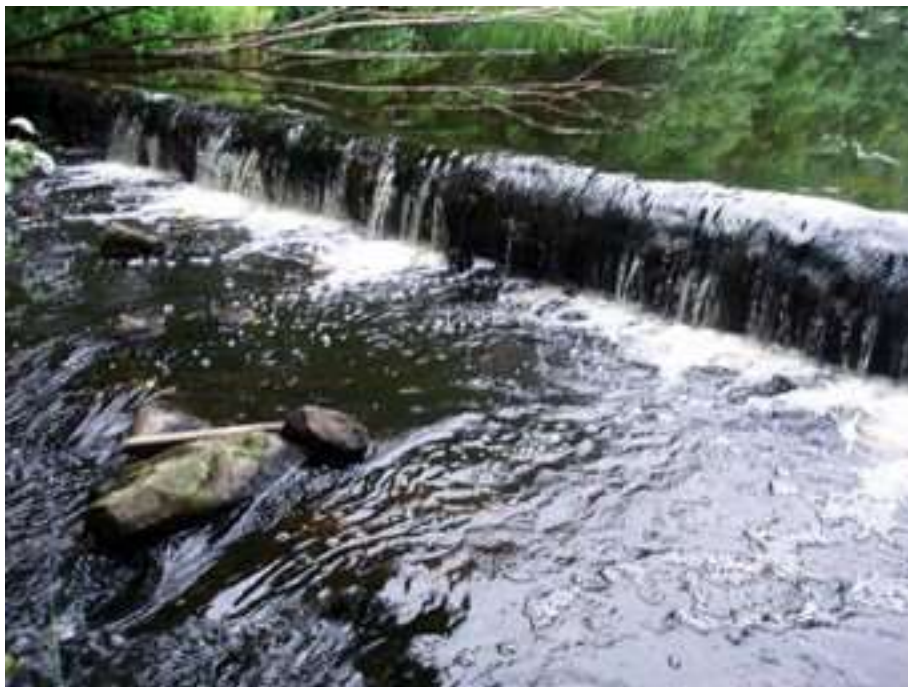
Kuva 55. Joutsijoki, Sahakosken pato

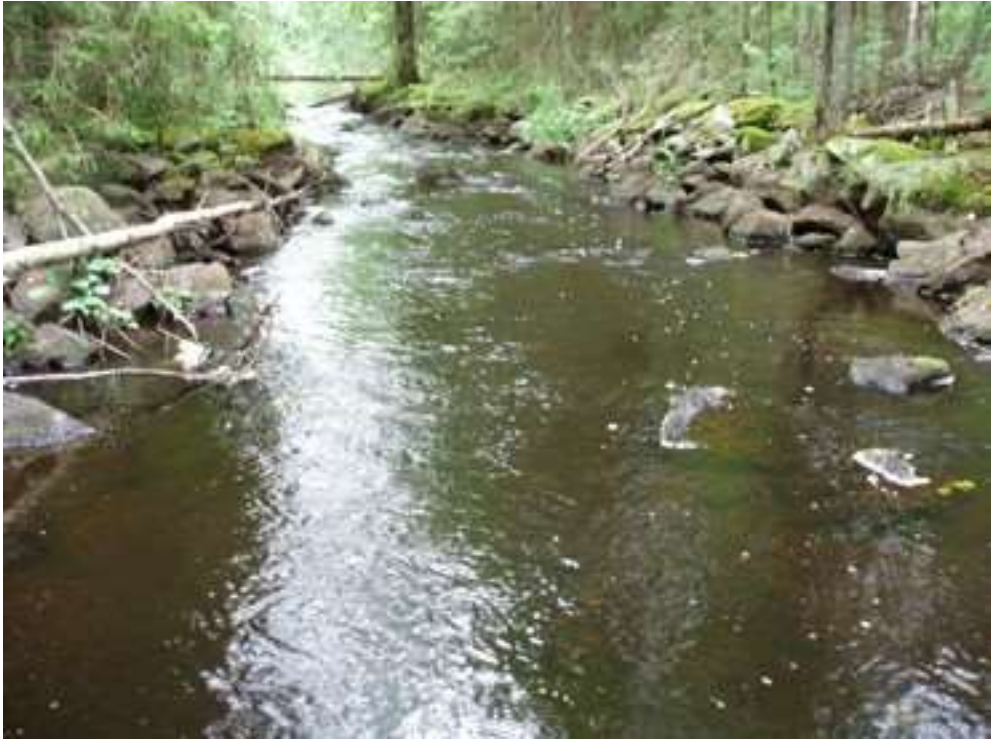
Kuva 57. Joutsijoki, Pitkääkoski

Joutsijoen yläosassa ei Sahalahden ja Joutsijärven säännöstelypadon välisellä metsäisellä ja asumattomalla osuudella ole kalojen nousuesteitä, jos majavien rakentamia patoja ei lueta. Sahalahden yläpuolella sijaitsevat Pitkäkoski ja Paattikoski ovat molemmat noin 2 metriä leveitä ja 40-50 m pitkiä koskia (kuvat 57, 58). Lyhyt suvanto erottaa kosket toisistaan. Molemmat kosket ovat kovapohjaisia ja noin nyrkinkokoisista kivistä koostuvan kivikon peittämiä, mutta ilmeisesti perattuja, sillä isot kivet ja uoman rakenteen vaihtelu puuttuvat. Vesi virtaa koskissa kuin ränniä pitkin. Varsinkin Pitkäkosken rannat ovat hyvin kivikkoiset. Koskissa ei ole vesikasvillisuutta, lukuun ottamatta valkoista sientä, jota on runsaasti pohjakivikon pinnalla. Paljaille pinnoille oli kesällä 2005 sedimentoitunut ruskeaa sedimenttiä.

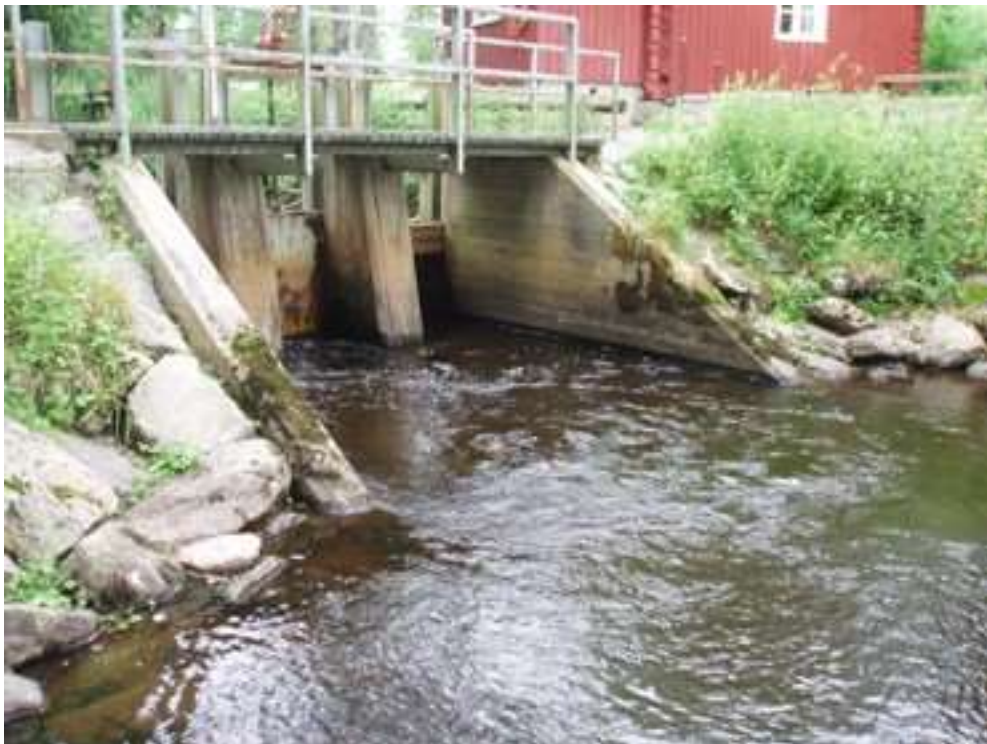
Tammen säännöstelypato on kaloille täydellinen nousueste (kuva 59).

Kuva 59. Tammen säännöstelypato Joutsijärven luusuassa

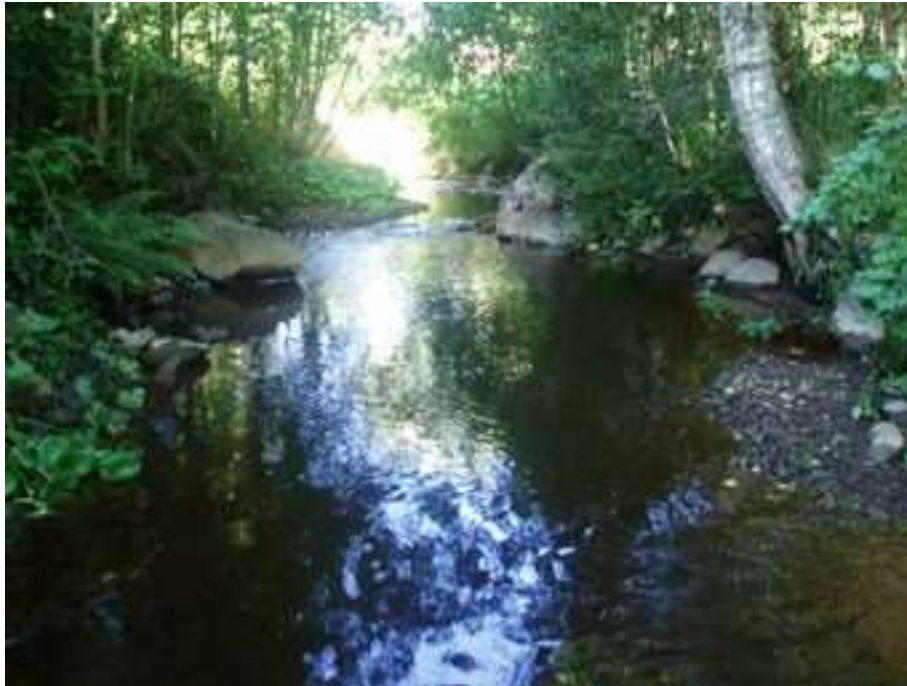
Nimestään huolimatta Kovelinoja on alaosastaan ennemminkin puro tai pieni joki, jossa alimmalla noin 500 metrin matkalla valtaosa jokiosuuden pituudesta on koskimaista osuutta, jolla voi olla merkitystä virtakutuisten kalojen lisääntymisalueena. Juuri ennen Kovelinojan ja Harjunpäänjoen yhtymäkohtaa oja kulkee hitaasti virtaavana noin 7 m syvän ja jyrkkäreunaisen rotkon pohjalla, jossa maisema on ryteikköistä ja rannat vaikeakulkuiset. Enin putouskorkeus sijoittuu ojan yli kulkevan maantiesillan ylä- ja alapuolelle. Maantiesillan alapuolella on noin 300 m:n matkalla useita pirteästi virtaavia koskipätkiä ja niiden välissä suvantoja. Uoma on 2-3 m leveä, pääosin kova- ja kivikkopohjainen. Paikoin on myös sorapohjaa (kuva 60).

Kuva 60. Kovelinoja, maantiesillan alapuoli

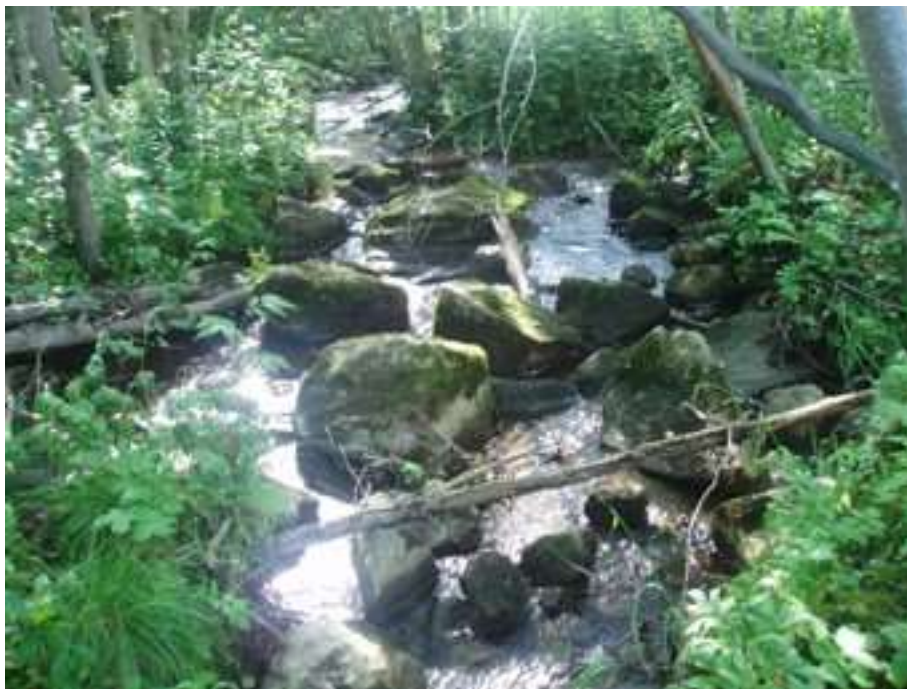
Kuva 61. Kovelinoja, maantiesillan yläpuoli

alapäässä on soraikko. Koski on kivikkoinen, samoin rannat. Myös isoja kiviä on varsin paljon (kuva 61).

Kosken yläpuolelle on kaivettu 15-20 m pitkä lammikko, ilmeisesti uimapaikaksi. Kosken niskalle on muotoiltu myös kivistä padontapaista, mutta uomaa ei ole täysin suljettu. Uimapaikasta ylöspäin uoma on noin 2 m levyinen, ja paikoin siinä on lyhyitä kivipohjaisia virtapaikkoja. Noin 0,5 km maantiesillasta ylävirtaan on 30-40 metriä pitkä mutkitteleva koski, jonka pohja on isoa kiveä ja lohkareikkoa. Uoman leveys on paikoin 4-5 m, josta vesi peittää pienen virtaaman aikaan vain puolet tai kolmanneksen. Kovelinmäen sillan yläpuolella on noin 15 m pitkä koski, mutta siinäkin virtauksen määrä on varsin pieni. Suoliston tien sillan kohdilla rantapajukon suojissa on n. 35 metriä pitkä puomainen virtapaikka, jossa pohjakivikon kivien läpimitta on alle 30 cm. Ojan yleisilme on ryteikköinen. Alhon kylän kohdilta ylävirtaan oja on hyvin pieni ja minimivirtaaman aikaan lähes umpeenkasvanut uoma.

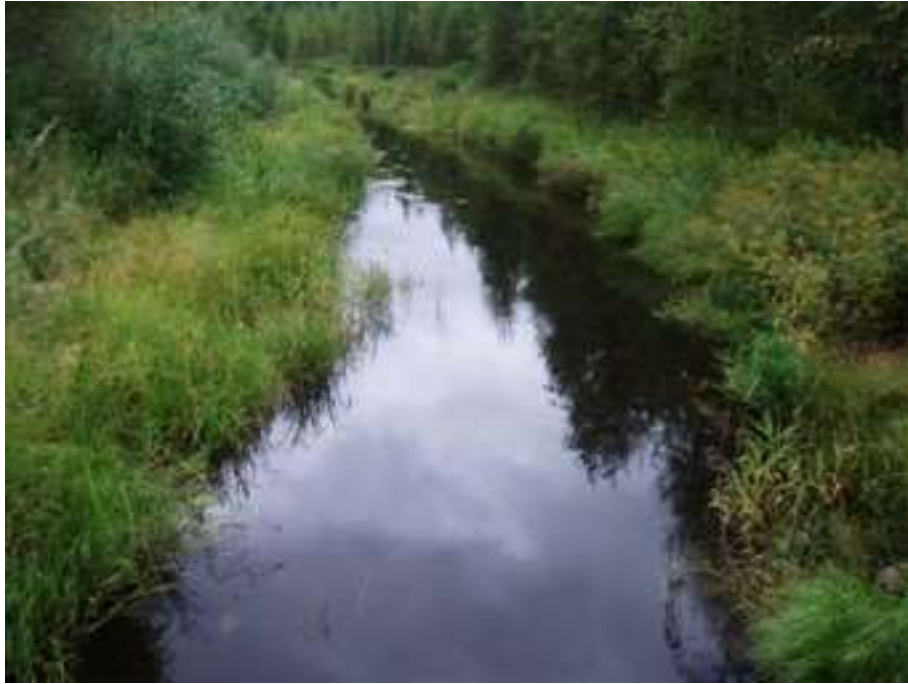
Kuva 62. Juupajoki

Juupajoki saa alkunsa Juupajärven ja Pitkäjärven vesijätöiltä, ja laskee Kullaanjokeen etelän puolelta hieman Pyhäjärvenjokea alempana. Juupajoki on 2,5 - 3 m leveä rauhallisesti virtaileva jokiuoma (kuva 62). Joen rannoilla kasvaa mm. heiniä (*Poa sp.*), lauhoja (*Deschampsia sp.*) ja korpikaislaa, uomassa on myös ulpukkaa. Joessa on yksi pieni virtapaikka noin kaksi kilometriä Juupajärven luusuasta alavirtaan. Juupajoen yläosaa on perattu vuonna 2003 tai 2004 (Reijo Tupala, suull. tiedonanto).

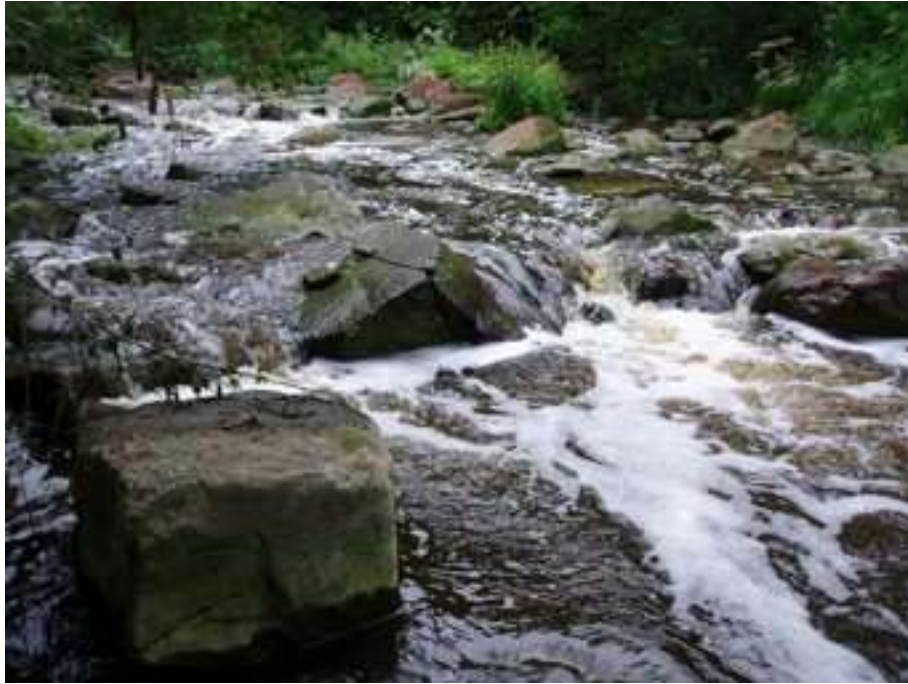
Tattaranjoki on puhkaissut Kokemäenjoen korkeaan rantapenkkään syvän rotkomaisen uoman, jonka reunat ovat äkkijyrkät ja melko vaikeat kulkea. Joen suulla on kaunis kivikkoinen koski, joka antaa sen vaikutelman, ettei sitä olisi ehkä koskaan perattu. Koski polveilee vuolaana uoman ylle kaartuvien pajujen ja leppien alitse. Rantojen kasvillisuus on lehtomaista. Kosken yläpäässä on kivinen vanha myllypadon raunio, joka voi olla kaloille noususte pienillä virtaamilla. Koskessa on kaksi ”pääuomaa”, joista toinen on kuivillaan. Joen suulla koski haarautuu useaksi sivuhaaraksi. Koskessa on kivikkoa ja karkeaa soraa, paikoin paksultikin. Soran läpimitta on 2-6 cm. Kosken leveys on noin 10 m, pituus noin 100 m (kuva 66).

Kuva 66. Tattaranjoki, Kukkaskoski

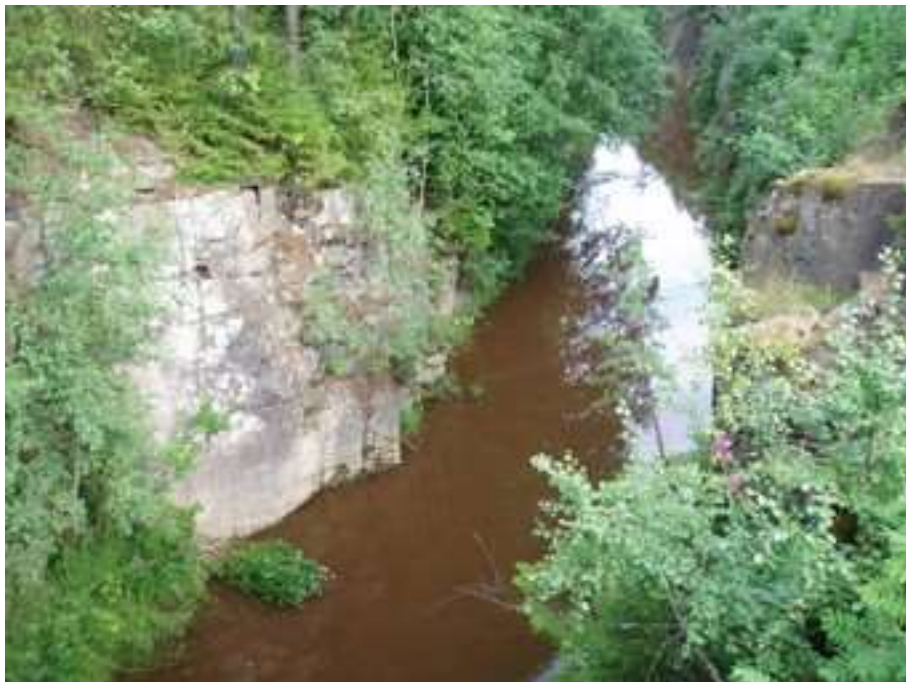
Kuva 67. Palojoen uoma Leistilänjärven alapuolella, kallioleikkaus

Palojoki laskee Tattaranjokeen Nakkilan pappilan kohdalla. Satakunnan monista kuivatuista järvistä entisen Leistilänjärven kuivausvedet vedet johdetaan Palojoen kautta Tattaranjokeen ja lopulta Kokemäenjokeen. Matalaa Leistilänjärveä on kuivatettu 1700-luvulta lähtien, mutta lopullinen kuivatus tapahtui vasta sotien jälkeen, jolloin kuivattamalla hankittiin viljelysmaata siirtolaisten asuttamista varten. Kuivatun alueen pinta-ala on kaikkiaan noin 1500 ha. Leistilänjärven kuivatusuoma virtaa viivasuorana Isokanava-nimisenä uomana kuivattujen peltojen keskellä. Entisen järven luusuan alapuolella kuivausvedet kulkevat yli 400 metrin matkan 6-7 m syvän kallioleikkauksen pohjalla, jonka jälkeen uoma lähtee mutkittelemaan jo luontevammin peltomaisemaa pitkin (kuva 67).

Leveänä kuivatusuomana alkava Palojoki kapenee nopeasti 1-2 metrin levyiseksi uomaksi, jonka rannoilla sekä itse uomassa on rehevää kasvillisuutta. Paikoitellen uomassa on myös laajempia kohtia, mutta enimmäkseen uoma kulkee kapeana, vähävetisenä ja hitaasti virtailevana ja kasvaa monissa kohdin voimakkaiden ulpukkakasvustojen vuoksi lähes umpeen. Rannoilla on varsinkin alajuoksulla pajukkoa. Uomassa näkyvimmit kasvit ovat ulpukka, uistinvita ja järvikorte, sekä sarat ja kastikat.

Palojoen vesi on Leistilänjärven alapuolella peltoalueen kuivatusvesien koostumuksen vuoksi mullan ruskeaksi värjäämää ja voimakkaasti humuksen kuormittamaa. Ravinnekuormitus lienee voimakasta joen koko matkalla; kulkeehan joki koko matkaltaan peltojen keskellä. Palojoessa ei ole ilmeisesti ole kalojen kulkua haittaavia esteitä. Virtapaikkoja ei havaittu karttatarkastelun perusteella eikä maastotöiden aikana. Palojoen kalataloudellinen arvo on vähäinen.

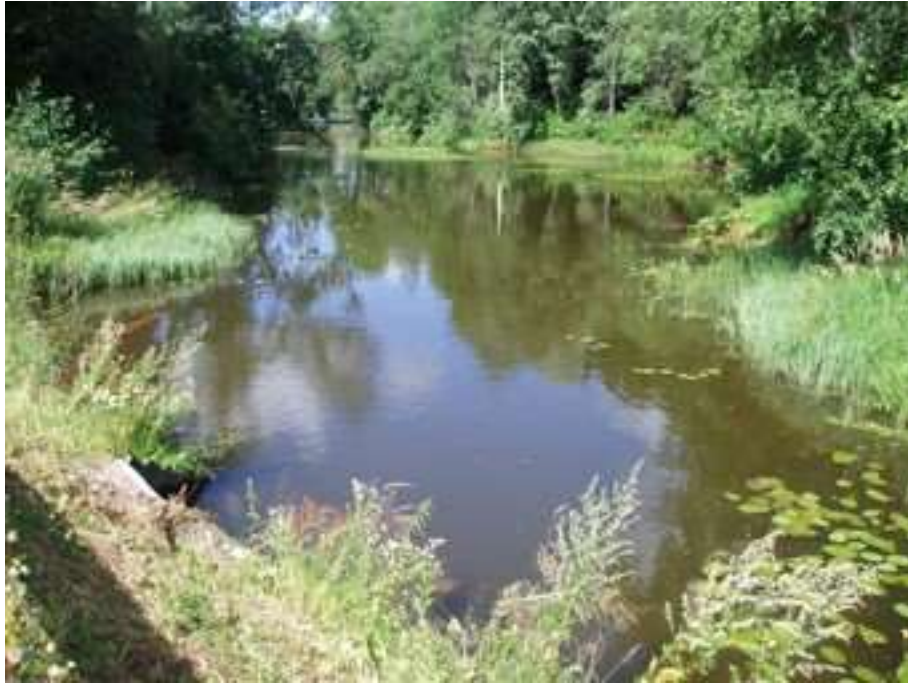
Kuva 68. Rausenojaa maantiesillalta alavirtaan

Rausenoja laskee Kokemäenjokeen Harjavallan ja Kolsin väliseen patoaltaaseen noin 7 km Kokemäen kaupungin alapuolella. Rausenojan suu on samassa tasossa Kokemäenjoen pinnan kanssa. Joen suupuoli on leveähkö ja on käytännössä Harjavalta-Kokemäki -tien sillalle saakka kuin 300 m pitkä Kokemäenjoen pääuoman leventymä (kuva 68). Rannat ovat rehevät. Maantiesillan yläpuolelta lähtien Rausenoja jatkuu ylävirtaan nopeasti kapenevana uomana. Jo parin sadan metrin päässä uoma on enää 2-3 metriä leveä ja Helsinki-Pori -tien sillan kohdalla lähestulkoon vedetön pajua kasvava uoma. Oja saa alkunsa Rausenkulman pelloilta ja on kaikkiaan reilut 10 km pitkä. Idästä Rausenojaan laskee niin ikään pieni ja varsin vähävetinen Kilpastenoja. Ojat kulkevat koko matkallaan peltomaisemassa. Ilmeisesti ojat ovat näillä osuuksillaan enimmän osan vuotta lähes kuivillaan.

Rausenojan varsinaisella uomaosuudella ei ole kalataloudellista merkitystä. Ojan kasvillisuusvaltainen suualue tarjoaa suojaa ja elinympäristön ja on todennäköisesti myös tärkeä lisääntymisalue Harjavallan ja Kolsin välisen patoaltaan kevätkutuiselle kalastolle.

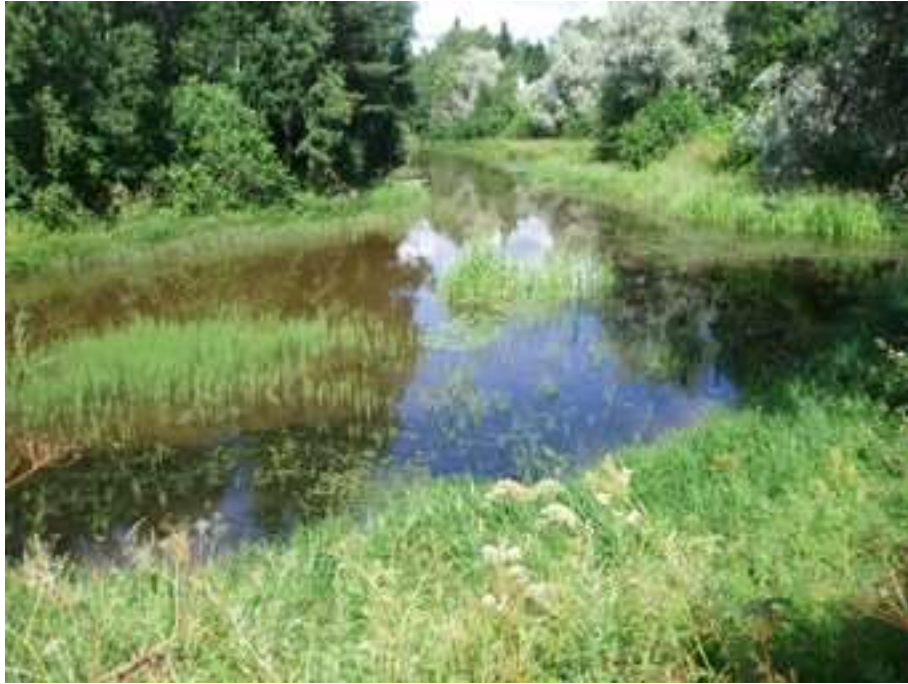
Kuva 69. Koomanojan suuosaa

Koomanoja laskee Kokemäenjokeen muutama kilometri Rausenojan suulta ylävirtaan. Koomanoja on hyvin samanlainen kuin Rausenoja; alaosastaan leveä, rehevä ja suvantomainen, ja koko muulta matkalta pieni ja vähävetinen uoma (kuva 69). Myös Koomanoja pienenee nopeasti ojan suupuolen suvannon jälkeen pieneksi matalaksi uomaksi, jossa vesi virtaa muulloin kuin isompien virtaamien aikaan vain pienenä norona, joka jää lähes kokonaan uoman reunoilla rehottavan kasvillisuuden peittoon.

Koomanojan yläosalla ei ole kalataloudellista merkitystä. Rausenojan ohella myös Koomanojan suualue on kevätkutuisten kalojen lisääntymisalue ja poikasten elinympäristö.

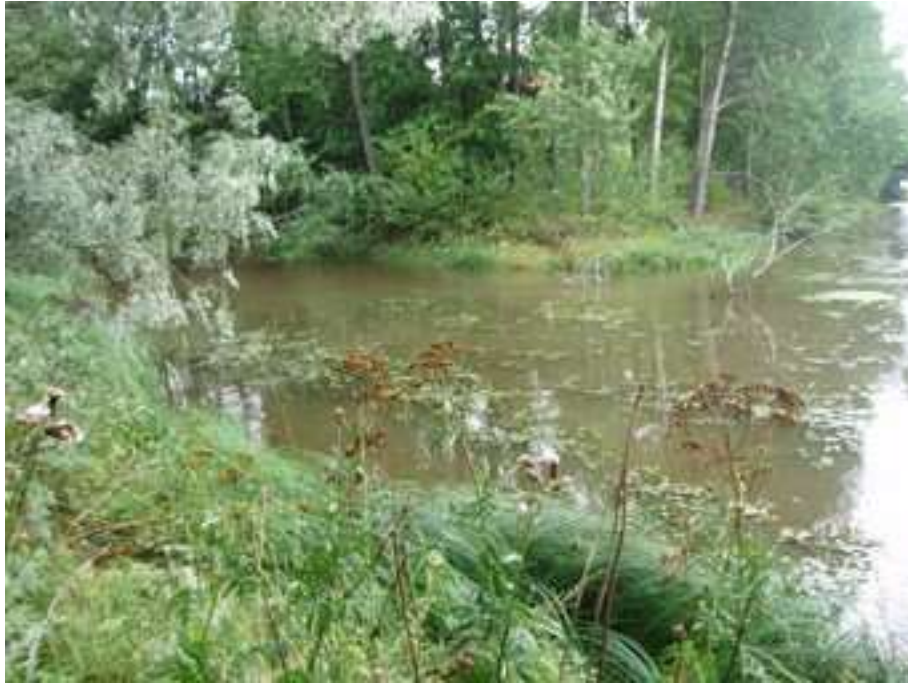
Kuva 70. Leppialhonojan sualue

Leppialhonoja laskee Kokemäenjokeen pohjoisen puolelta pari kilometriä Kokemäen alapuolella. Oja saa alkunsa Haavasojan peltoaukeilta, mistä vedet virtaavat sekä pohjoiseen Porolanojaa pitkin Pitkäjärvelle päin sekä etelään Kokemäenjokeen Leppialhonojaa myöten. Kokemäki-Harjavalta - tien kohdilla oja kulkee pienenä ja kapeana uomana pajupensaikon, pujojen (*Artemisia vulgaris*) ja mesiangervojen keskellä. Sillan alapuolelta alkaa noin 30 m pitkä virtaava puromainen osuus, jossa on myös pieniä kivisiä virtapaikkoja. Uoman leveys on näillä kohdin noin 1 m. Viimeiset 100 m oja kaartelee pääuoman kanssa samassa tasossa, kunnes yhtyy siihen (kuva 70).

Leppialhonojan alaosalla on kalataloudellista merkitystä kevätkutuisten kalojen kutupaikkana ja poikasten elinalueena.

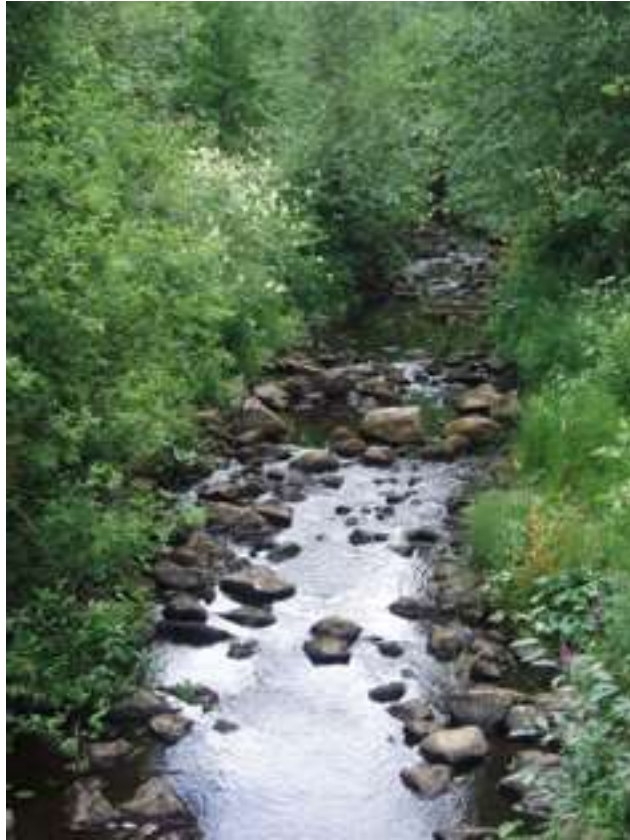
Kuva 72 . Sonnilanjoki, Mäki-Vekaran virtapaikka

Mäki-Vekaran kohdilla noin 1 km rautatien eteläpuolella on pieni virtapaikka. Uoman rakenne on hyvä: se on kivinen ja kovapohjainen, mutta sedimenttiä on kertynyt kaikille pinnoille. Joen yli kulkevan sillan molemmin puolin on muutamia kivisiä kynnysmäisiä pohjapatoja, jotka pidättävät vettä uomassa. Padot voivat toimia nousuesteinä minimivirtaamalla. Uoman leveys on 2-2,5 m (kuva 72). Sonnilanjoen alajuoksulla on todennäköisesti muitakin virtaavia paikkoja, mutta niistä ei saatu maastotöiden yhteydessä tietoa.

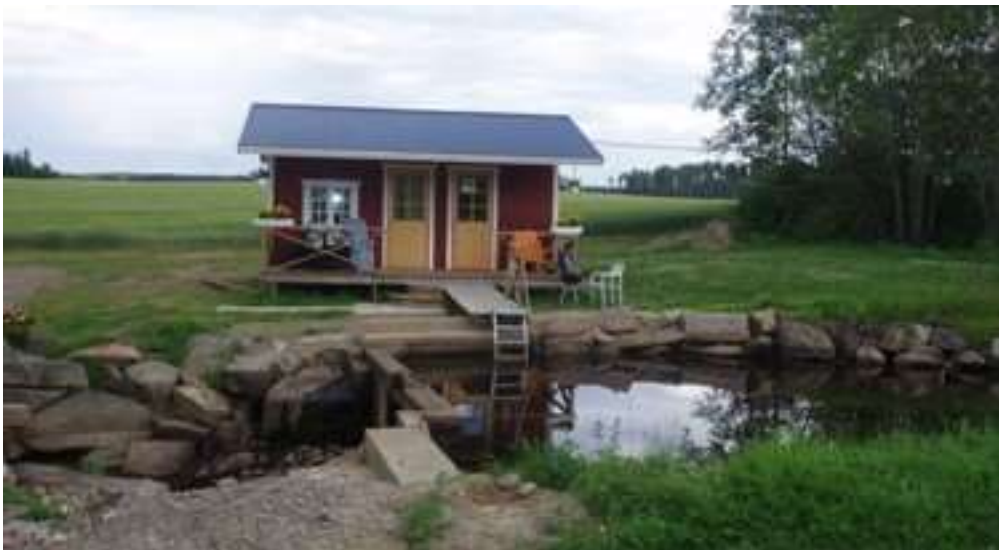
Kuva 73. Sonnilanjoki, Kravun pato

Kravun tilan kohdalla uoman sulkee betonista valettu pato, jonka avulla jokiuomaan on rakennettu uimapaikka saunamökin rantaan. Pato on noin metrin korkuinen. Kaloille se on täydellinen kulkueste. Luultavasti pato on rakennettu ilman asiaankuuluvia lupia (kuva 73).

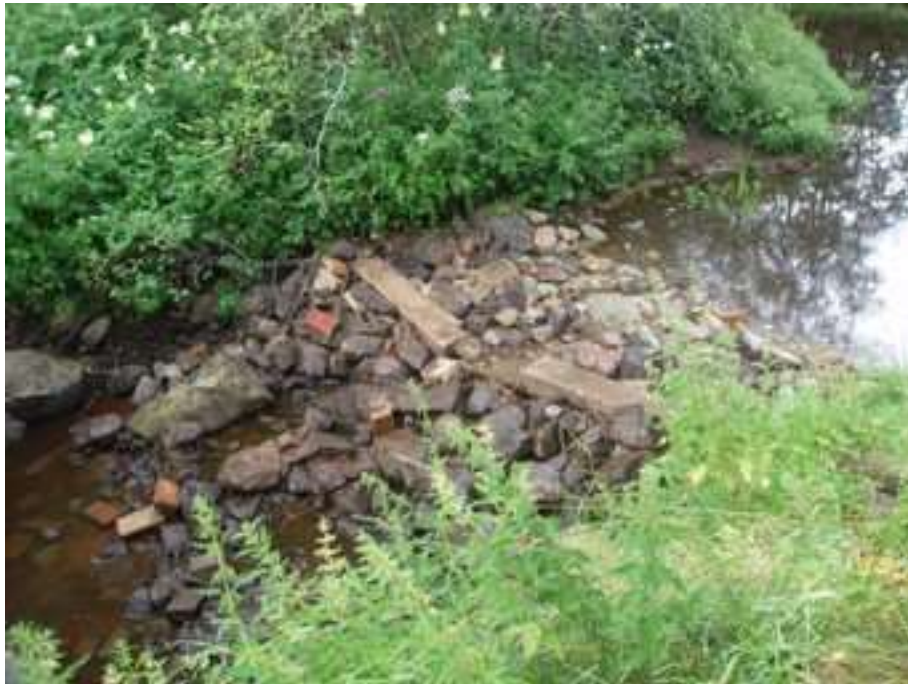
Kärsänmäki-nimisen tilan kohdalle on kivistä rakennettu pohjapato, joka niin ikään salpaa vettä uimapaikkaa varten. Pato näyttää ranta-asukkaan itse rakentamalta, ja todennäköisesti se on rakennettu ilman lupaa. Myös tämä pato on kaloille täydellinen noususte (kuva 74).

Kuva 74. Sonnilanjoki, Kärsänmäen pato

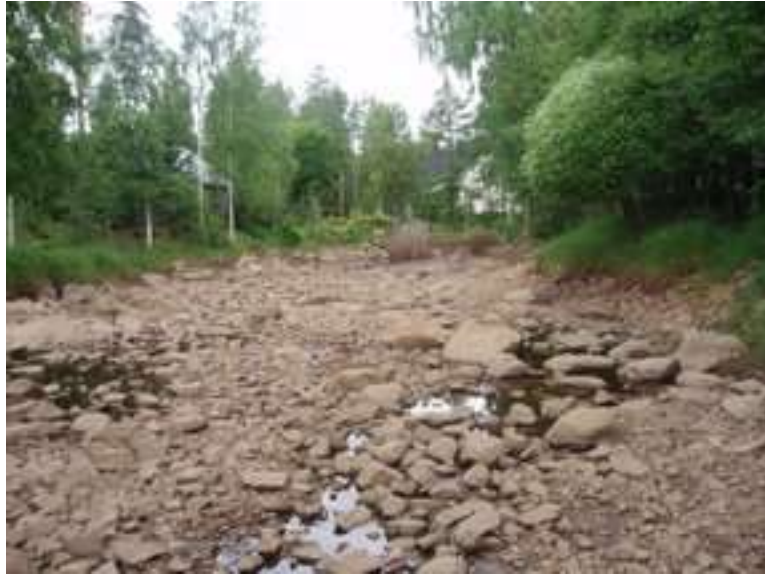
Kuva 75. Sonnilanjoki, Kosken pato ja lähes kuivillaan oleva patoallas

Kosken myllyllä joen katkaisee neulapato, joka muodostaa kaloille täydellisen kulkuesteen. Padon yläpuolella on 50-60 m pitkä ja 12-14 m leveä patoallas. Patoaltaan törmän korkeus altaan alapäässä on noin 1 m. Maastokäynnin aikaan allas oli lähes kuivillaan. Padon alta pääsee alivirtaamatilanteessa vettä läpi ohuena nauhana. Padon alapuolella uoma jatkuu kivisenä ja vähävetisenä (kuva 75).

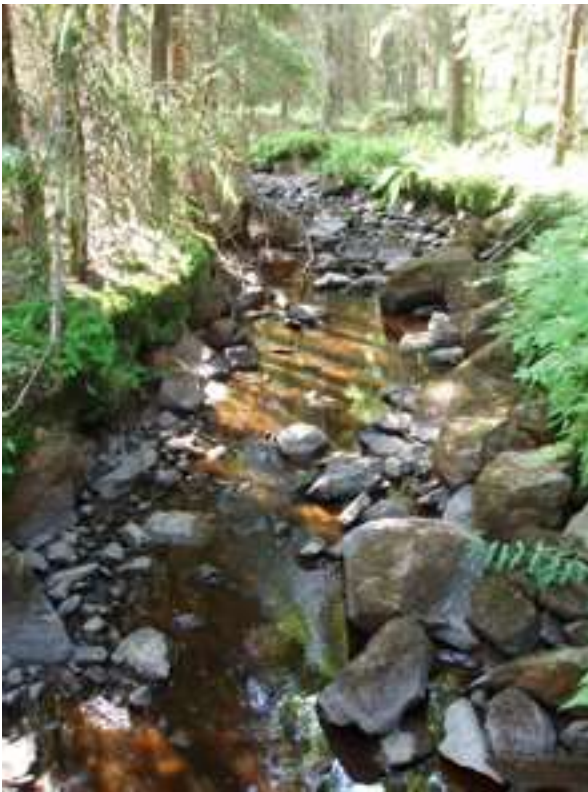
Kuva 76. Sonnilanjoki, Tourunkoski

Tourunkoski sijaitsee Rauma-Huittinen -tien pohjoispuolella. Tourunkoski virtaa u-kirjaimen muotoisen uoman pohjalla ja on erittäin kivikkoinen. Pohja koostuu kivistä, sorasta ja hiekasta. Vesi kulki 15.7.2005 pieneenä norona kivikkoisen uoman pohjalla, eikä varsinaisesta koskesta voi oikeastaan puhua. Vesi oli tummaa ja heikkolaatuisen näköistä (kuva 76).

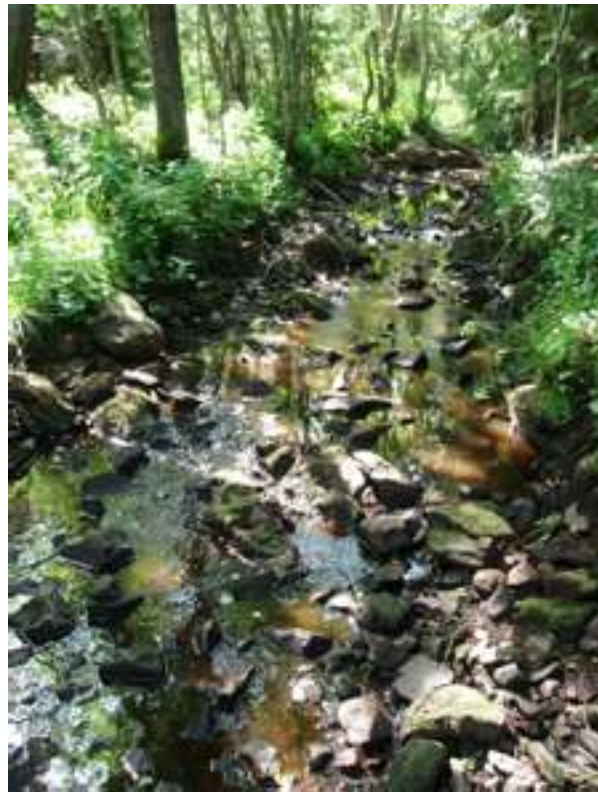
Kuva 77. Sonnilanjoki, Majanperänkoski

Majanperänkoski sijaitsee noin 4,5 km Tourunkoskesta ylävirtaan päin, laajojen ojitettujen suoalueiden alapuolella. Ojitusten vaikutus joen veden laatuun on voimakas, sillä joki vaikuttaa Majaperänkoskella huonokuntoisemmalta kuin Kakkurinkoski, joka sijaitsee ylempänä, turvetuotannon välittömällä lähialueella. Majaperänkoskella uoman leveys on 1-2 m. Pohja on kova ja kivikkoinen, mutta kauttaaltaan humuksen likaama. Maastokäynnillä 15.7.2005 vettä oli hyvin niukalti ja virtaus oli lähes olematon. Vesi oli tummaa, näkösyvyys oli valkoisella paperilla mitattuna vielä pienempi kuin ylemmällä Kakkurinkoskella. Veden pinnassa oli havaittavissa öljyinen kalvo. Sammaleiset perkauskivikot reunustavat Majanperänkosken rantoja lähes katkeamattomien kiviaitojen lailla. Uoma on perkauksista huolimatta erittäin kivikkoinen; se olisi rakenteeltaan varsinkin ravun kannalta erinomainen (kuva 77).

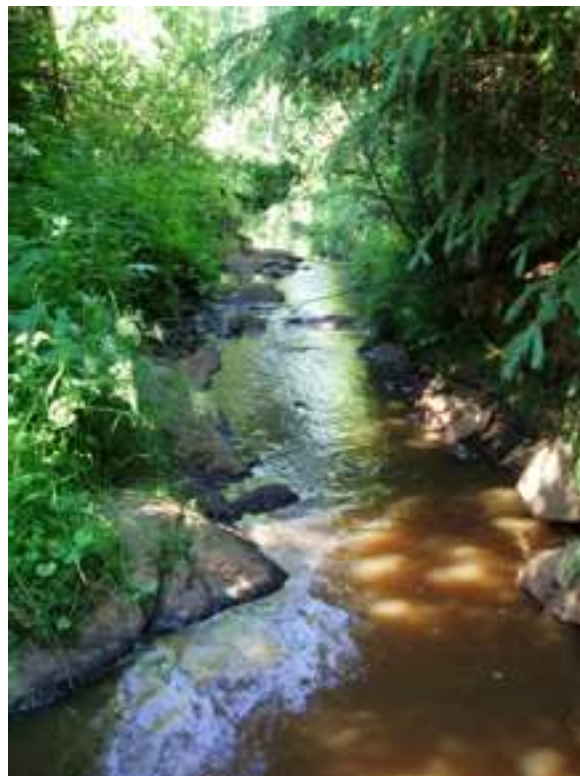
Kuva 78. Sonnilanjoki, Kakkurinkoski

Sonnilanjoki virtaa yläosassaan vajaan metrin syvyisen jyrkkäreunaisen kanjonin pohjalla. Kakkurinkosket sijaitsevat heti Lamminsuon turvetuotantoalueen alapuolisella joenosalla. Joessa ei ole pienen virtaaman aikaan varsinaisia koskia, paremminkin pieniä puromaisia virtapaikkoja. Uoma on 1-1,5 m leveä, pohja on kivikkoinen ja osin kallioinen, myös rantapenkat ovat kiviset. Joen pohjalla on myös soraa. Uoma on perkauskivikoista päätelleen kauttaaltaan perattu. Turvetuotantoalueen vaikutus näkyy jokiuomassa selvästi: vesi on sameaa, humuksen tummaksi-ruosteenpunaiseksi värjäämää. Uoman reunoille on kertynyt pehmeää ainesta, uoman keskiosa on ”puhtaampi”. Itse uomassa kasvillisuutta on niukasti. Rantatöyräät ovat heinikkoiset (kuva 78).

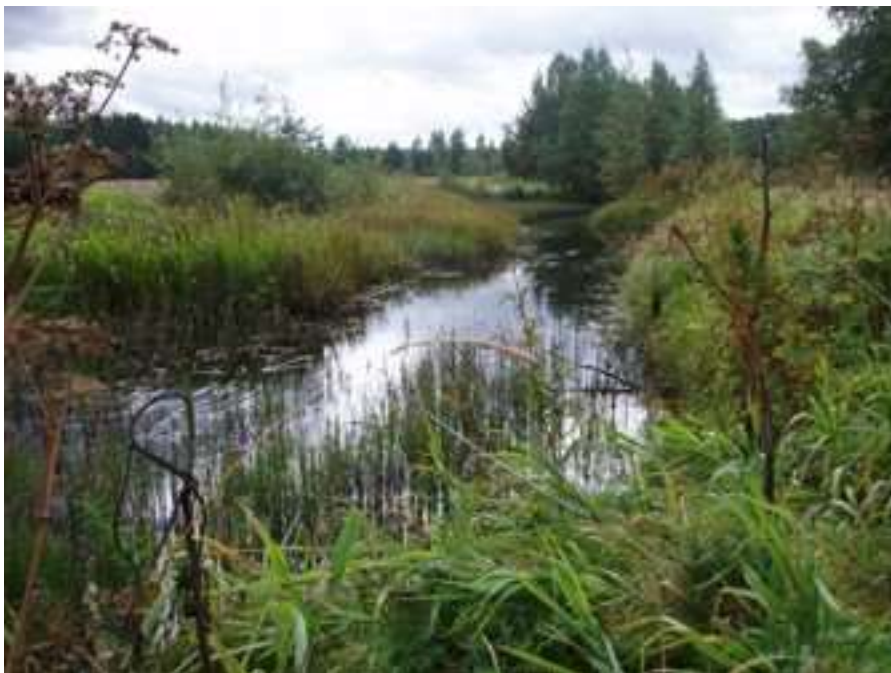
Kuva 79. Kynsijärvenoja

Kynsijärvenojan vedet kertyvät pääasiassa metsäojista ja se laskee Kokemäenjokeen Säpilän mutkan pohjoiskärjessä. Oja on melko vähävetinen ja pellonojamainen. Oja on alapäästään runsaskasvustoinen ja levenee laajaksi lammikoksi, jonka pinta on samalla tasolla kuin pääuomassa. Ojan suualue on rehevä mutta ei umpeenkasvava. Näkyvimmat kasvilajit ovat järvikorte, keltakurjenmiekka, ulpukka, kastikat, sarat, kurjenjalka (*Potentilla palustris*) sekä rantayrtti (*Lycopus europaeus*) (kuva 79).

Kynsijärvenojan rehevä alaosa muodostaa kevätkutuisille kaloille suojaisen kutupaikan ja kalanpoikasille sopivan elinympäristön. Ojan ja Kokemäenjoen uoman välillä ei ole kulkuestettä, joten kalat pääsevät vapaasti kulkemaan elinalueiden välillä.

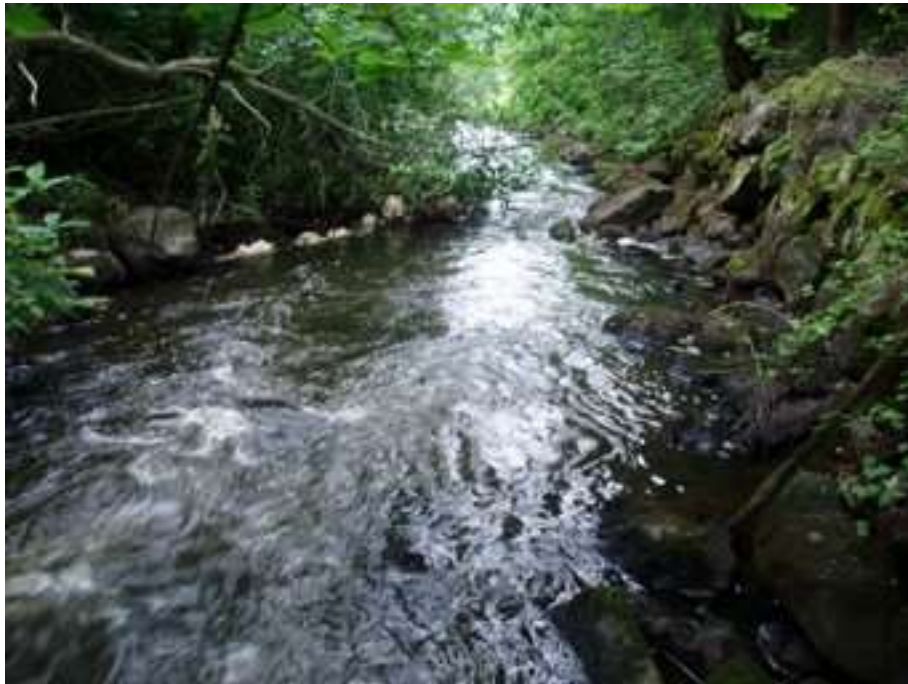
Kuva 81. Kauvatsanjoki, Sääkskoski, oikeanpuoleinen uoma

pinnan yläpuolelle ulottuvia kiviä on melko harvassa. Uomassa on kaksi pientä kynnystä, joista ylempi sijaitsee lähellä siltaa ja toinen kosken alaosassa, juuri ennen suvantoa (kuva 81).

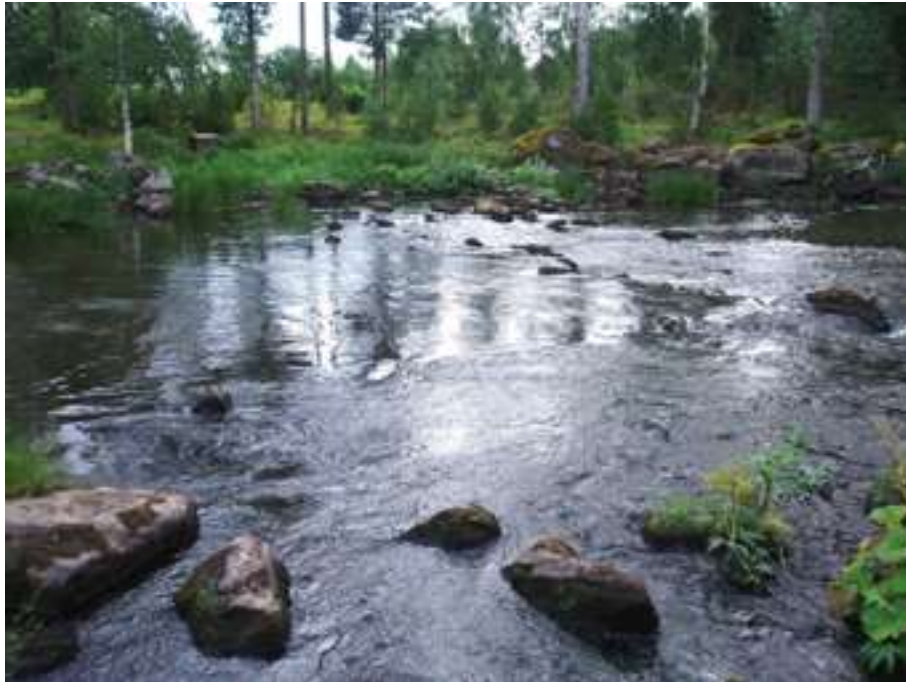
Kuva 82. Kauvatsanjoki, Lohennenä

Kasauman alareunan tasalla on toinen koko uoman levyinen kynnysmäinen koski. Kosken alapuolella on soraista pohjaa, mutta sen määrää ja laajuutta on vaikea arvioida (kuva 82).

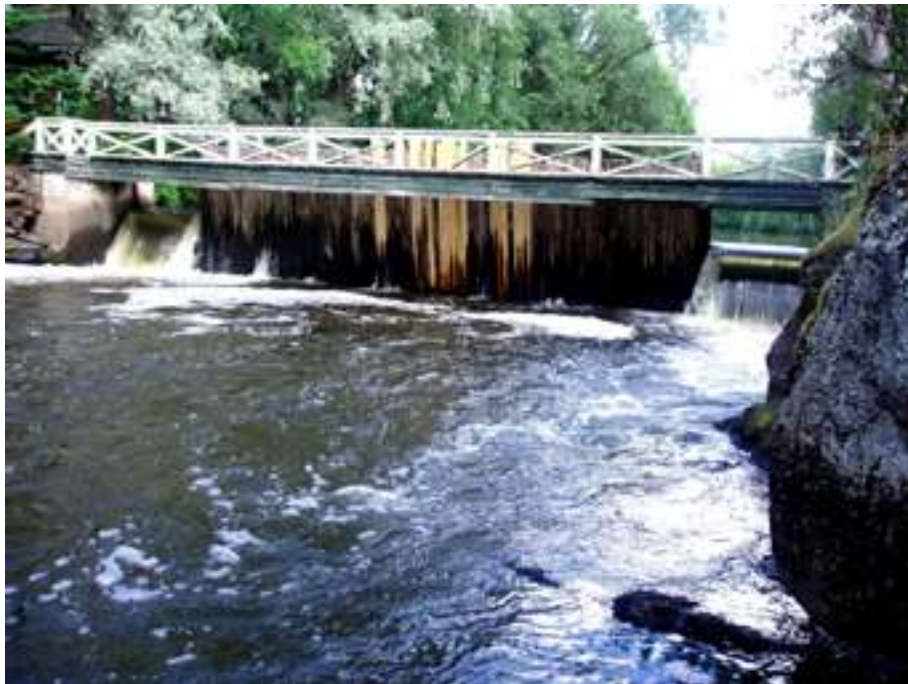
Kuva 83. Kauvatsanjoki, Lievikosken pato
