**Kokemäenjoen ja sen sivuhaarojen
kalataloudelliset kunnostustarpeet**

Leena Rannikko
Kesäkuu 2006

Varsinais-Suomen TE-keskus

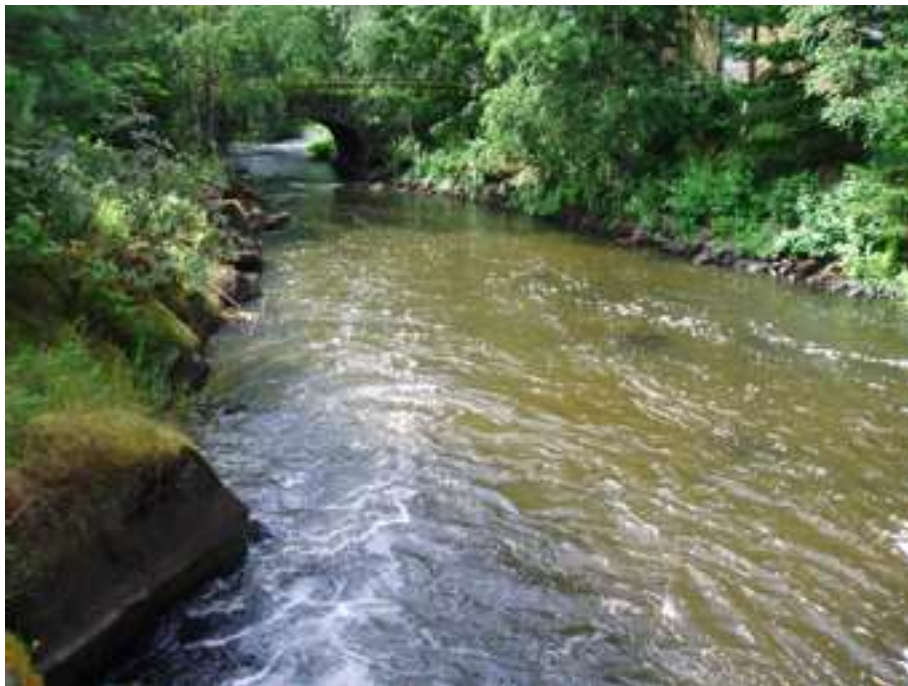
Kuva 84. Kauvatsanjoki, Lievikoski

pitkin. Perkauskivikkoa on pitkin kosken rantaan varsinkin uoman alapäässä valtavana noin 5 m leveänä röykkiöaumana. Koskikivikkoa on jäljellä hieman uoman keskivaiheilla rannan tuntumassa. Kosken pohja ja rannat ovat kiviset (kuva 84). Oikeanpuoleisin uoma on kivikoinen pieni uoma, jossa vettä virtasi 27.7.2005 ohuena liruna pitkin uoman pohjaa.

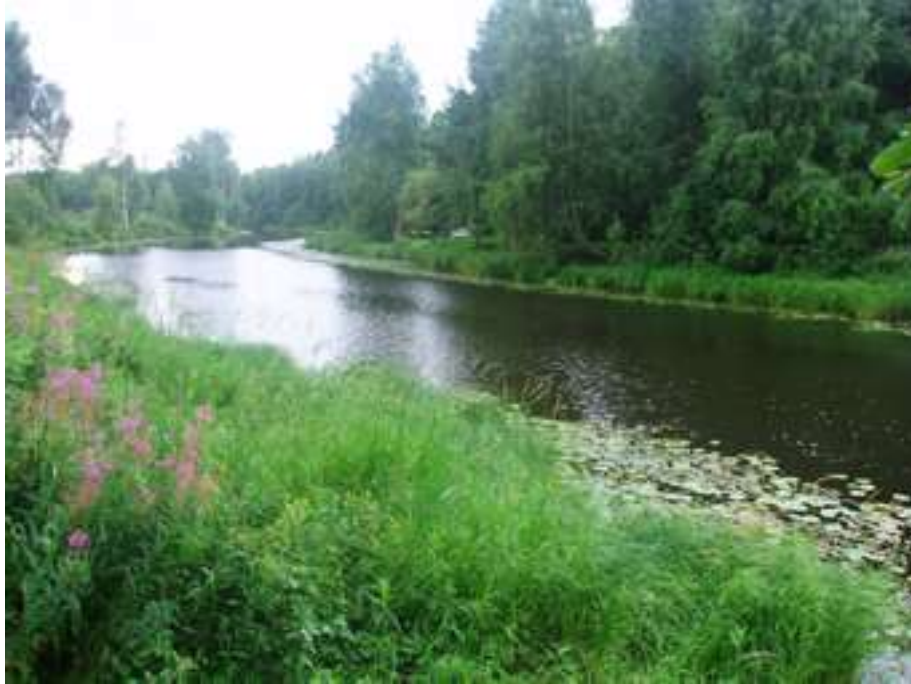
Kuva 85. Ala-Kauvatsanjoki

Ala-Kauvatsanjoki on noin 20 m leveä, matala- ja alavarantainen joki, joka virtaa Puurijärvestä Kokemäenjokeen (kuva 85). Ala-Kauvatsanjoki on samassa tasossa Kokemäenjoen veden pinnan kanssa, joten käytännössä Kokemäenjoen voimalaitokset säännöstelevät myös Ala-Kauvatsanjokea. Ala-Kauvatsanjoen yläpäässä on ollut neulapato, jolla veden pintaa on pidetty sopivalla tasolla uiton tarpeita varten. Uitto on loppunut ja padosta on enää jäljellä vain tukirakenteita. Uittosäännöt kumottiin Länsi-Suomen vesioikeuden päätöksellä nro 66/1981 B (9.6.1981).

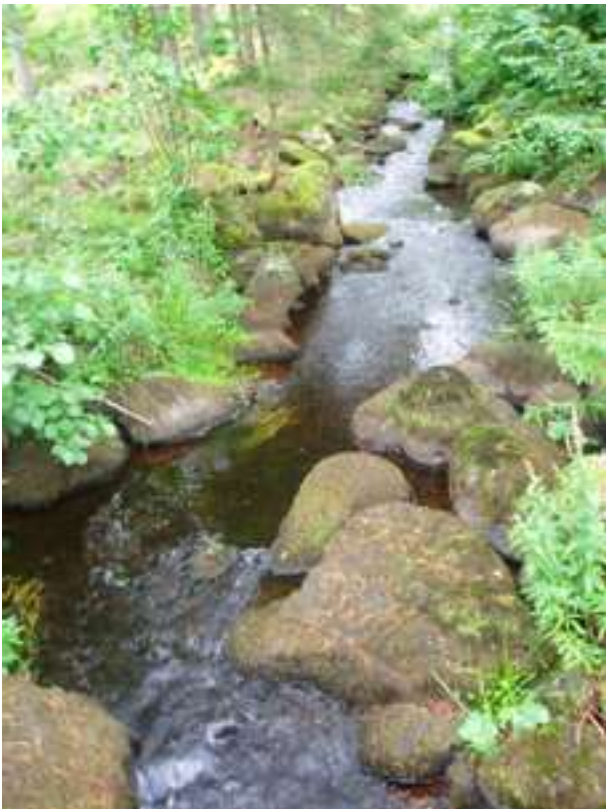
Kuva 86. Kuoppalanjoki

Lievijärven rantaan johtava tie ylittää Kuoppalanjoen kahdesta kohtaa. Alemman sillan kohdalla uomassa on noin 40 metriä pitkä virtapaikka, jonka pohja on kova ja kivikkoinen ja varsinkin uoman rannat erittäin kiviset. Ylemmän sillan kohdalla uoma on laakeampipohjainen ja sen pohja on pientä kiveä ja soraa. Joessa näyttäisi riittävän myös vettä melko mukavasti. Vaikuttaa siltä, että Kuoppalanjoen keski- ja yläosa voisi olla sopiva erityisesti ravuille. Ranta-asukkaalta saatujen tietojen mukaan Kuoppalanjoessa on ollut rapuja, mutta ne katosivat 4-5 vuotta sitten, eli noin vuonna 2000 (kuva 86).

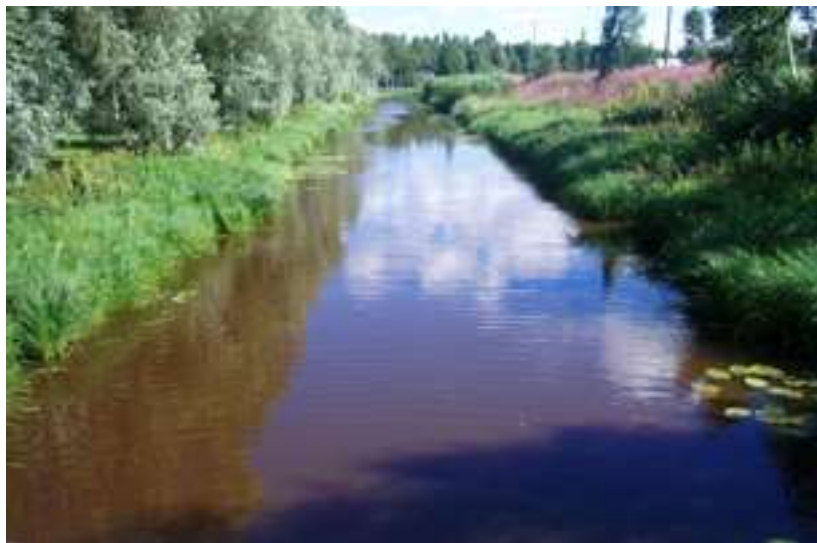
Kuva 88. Raijalanojan alaosaa

Raijalanoja-Kohijoella on kaksi isompaa latvaosaa: Kaitasuonoja ja Suvisuonoja, jotka alkavat ojitetuilta soilta. Ojien varrella on peltomaita. Ojat yhtyvät Kahijoeksi, joka muuttuu Helsinki-Pori -tien jälkeen Raijalanoja-nimiseksi. Kohijoki-Raijalanoja kulkee peltomaisemassa; siihen liittyy sivuojia ojitetuilta soilta ja peltoalueilta - ravinnekuormitus on luultavasti suuri. Joessa on mukavan näköisiä mutkittavia kohtia Pelto-Laurilan - Metsämaan välillä Helsinki-Pori -tien eteläpuolella, mutta uoma on näillä kohdilla hyvin pieni, ja vettä on myös vain vähän uoman pohjalla. Uoma lähestyy Raijalanjärveä noin 5 m leveänä hitaasti virtaavana uomana. Joen alin osa kiertää kuivattua Raijalanjärveä ja uoma on kaikesti kaivettu entisen järven koillis-itärantaa pitkin ja johtaa Kokemäenjokeen, johon se laskee noin 8 m leveänä uomana. Kuivatetulta alueelta johdetaan vettä myös pumppaamon kautta joen suulle. Koko Raijalanjärveä kiertävällä osuudella uoma on leveä ja kanaalimainen. Vaikuttaa siltä, että nousuesteitä tai virtapaikkoja ei ole (kuva 88).

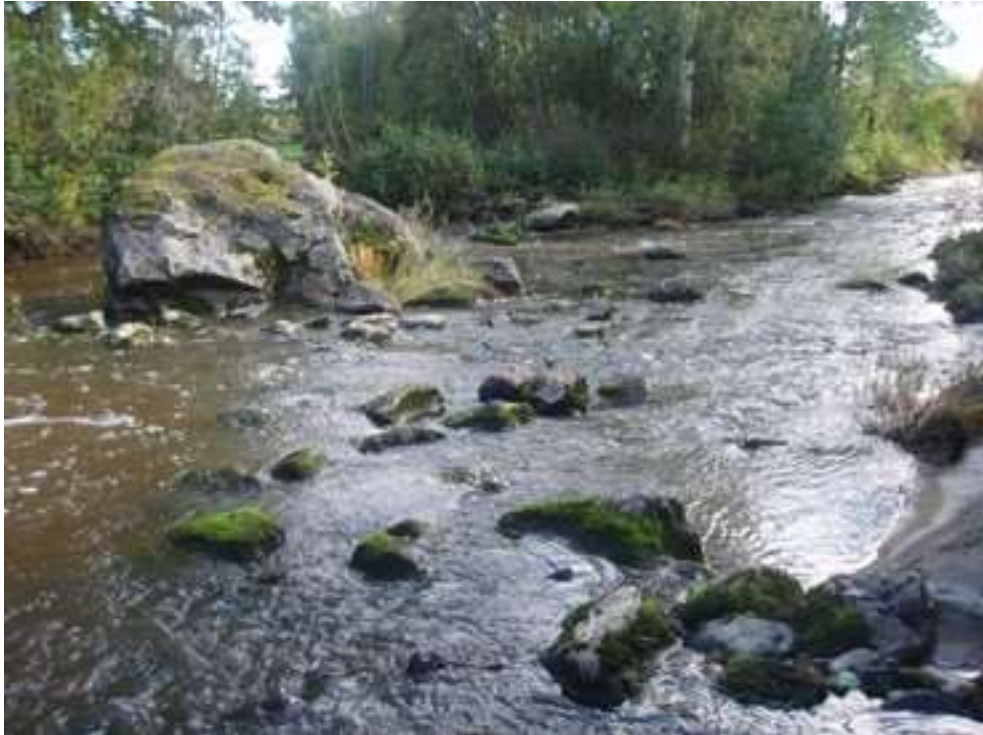
Kuva 90. Sammunjoki, Nanhiankoski

Sillan alapuolella uomassa on kolme kynnysmäistä 10-15 metriä pitkää jaksoa, joissa virtaus on voimakkaampi ja kivikkoa on enemmän. Kosken alaosassa on pato, jonka yläpuolelle on syntynyt suvanto. Padon alapuolella koski jatkuu hienona ja kivikkoisena ja päättyy idylliseen alasuvantoon. Koski jakautuu useaksi uomaksi, joista kaksi sivu-uomaa oli heinäkuun maastokäynnin aikaan lähes kuivillaan. Soraikkoja ei havaittu (kuva 90).

Nanhiankoskessa on aikanaan toiminut mylly. Sammunjoen uittosäännössä olevien tietojen mukaan mylly on perustettu Turun ja Porin läänin maaherranviraston 5.6.1932 antaman päätöksen nojalla mutta sen käyttö on sittemmin lopetettu ja pato on käynyt tarpeettomaksi. Uittosäännön mukaan padonomistajan velvollisuutena on poistaa koskesta kaikki patojätteet niin, että uittoa voidaan esteettömästi harjoittaa. Kosken alaosassa on kuitenkin edelleen betoninen pohjapato, jonka leveys

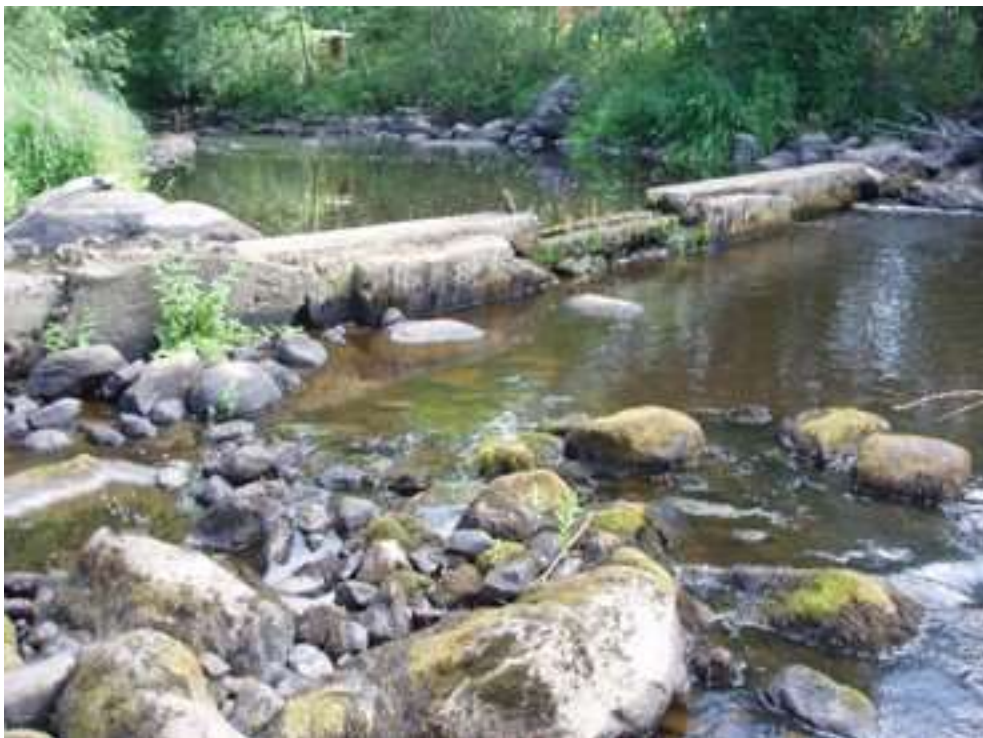
Kuva 91. Sammunjoki, Nanhian pohjapato, oikeassa reunassa ”kalatie”

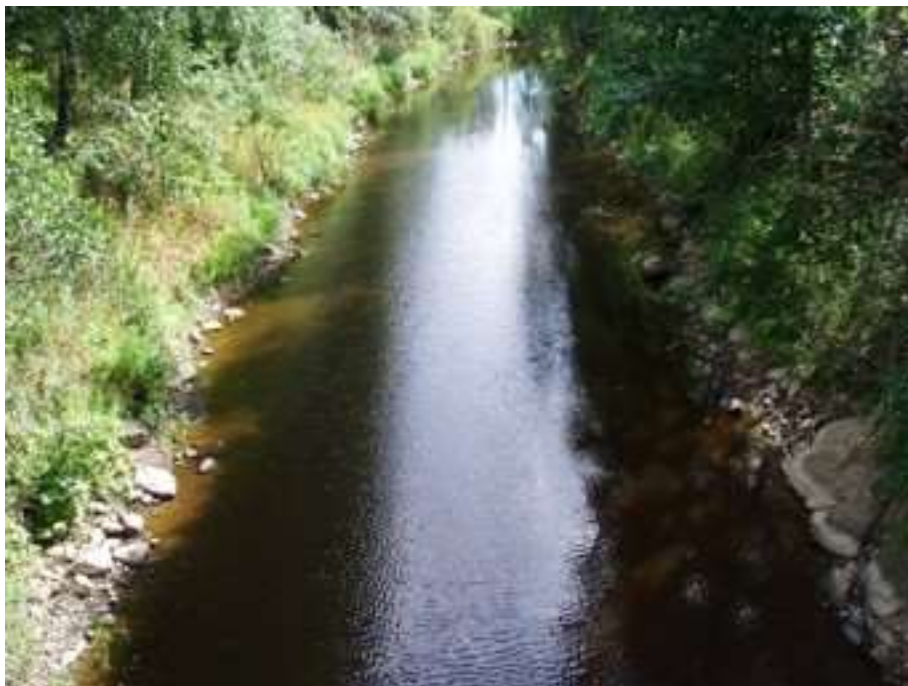
Kuva 92. Sammunjoki, perattu Pitkäkoski

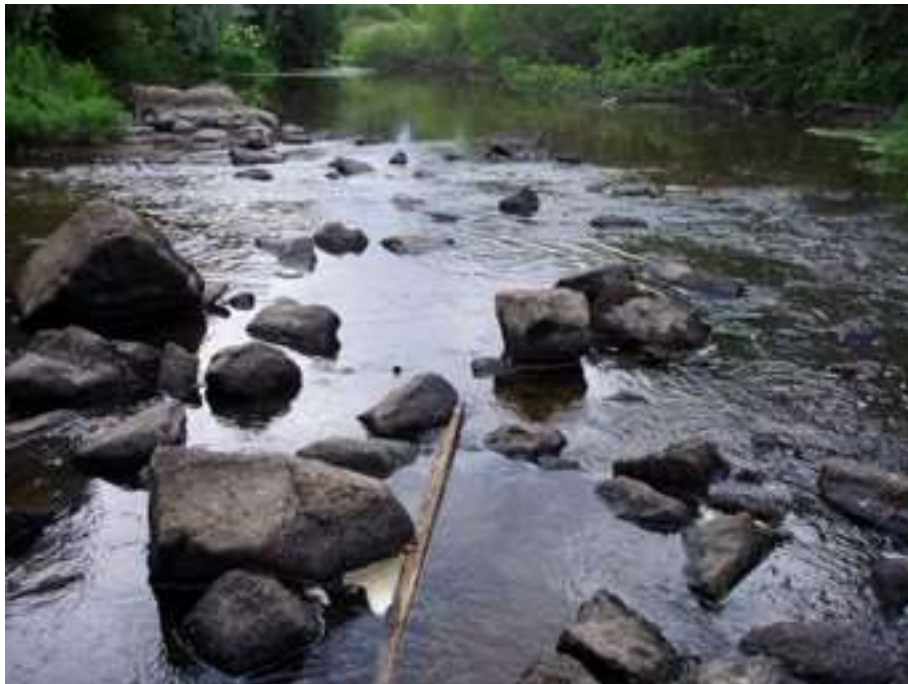
Kuva 94. Sammunjoki, Ala-Räikän koski, alaosa

Ala-Räikän koski sijaitsee Ala-Räikän tilan kohdalla ja sen pituus on noin 100 m. Kapea saari jakaa kosken kahteen osaan. Ylävirrasta katsoen oikeanpuoleinen uoma on hieman kapeampi ja koskimaisempi. Tässä uomassa on myös isoja kiviä ja koski kohisee siinä hienona ja kivikkoisena. Vasemmanpuoleisen uoman vesisyvyys on suurempi ja virtaus tasaisempaa, ilmeisesti jossakin vaiheessa tehdyn perkauksen ansiosta. Pohja ja rannat ovat kivikkoiset ja osin myös soraiset. Kosken yläpäässä on 8-10 m pitkä soraikko, jossa kivien läpimitta on 1-3 cm. Kosken alaosassa oikeanpuoleisen haaran alaosassa sekä koko kosken leveydeltä saaren alareunan kärjen tasalta lähtien on myös sorapohjaa (kuva 94).

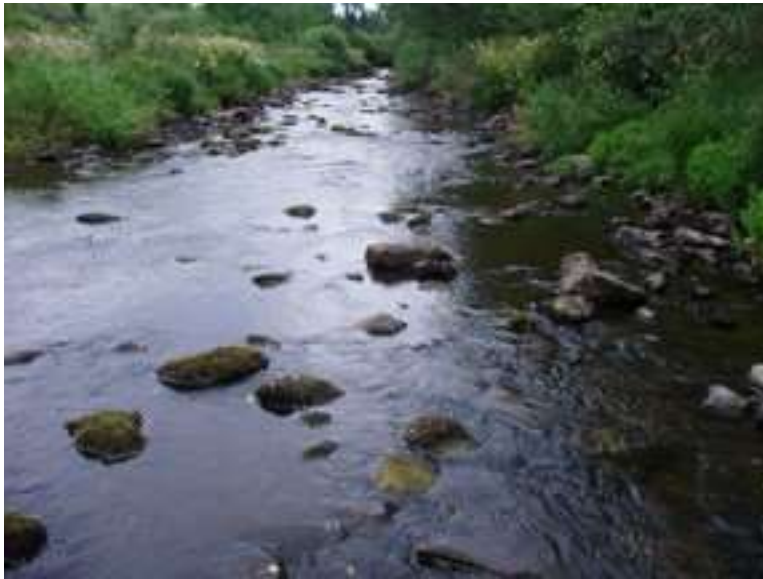
Kuva 95. Sammunjoki, Yli-Räikän alempi koski

Alaräikän kosken ja Yli-Räikän alemman kosken välissä on noin 100 m pitkä suvanto. Ylä-Räikän alempi koski on noin 130 metriä pitkä, hyvin kivikkoinen koski. Sammaleisia pintakiviä on paljon. Rantakasvillisuus on rehevää. Koskipätkän yläpäässä on pieni kynnys, jonka yläpuolella on pieni soraikko. Kivien läpimitta on 2-5 cm. Kosken yläpäässä on myös pieni hiekkapohjainen sivu-uoma, joka oli heinäkuussa lähes kuivillaan (kuva 95).

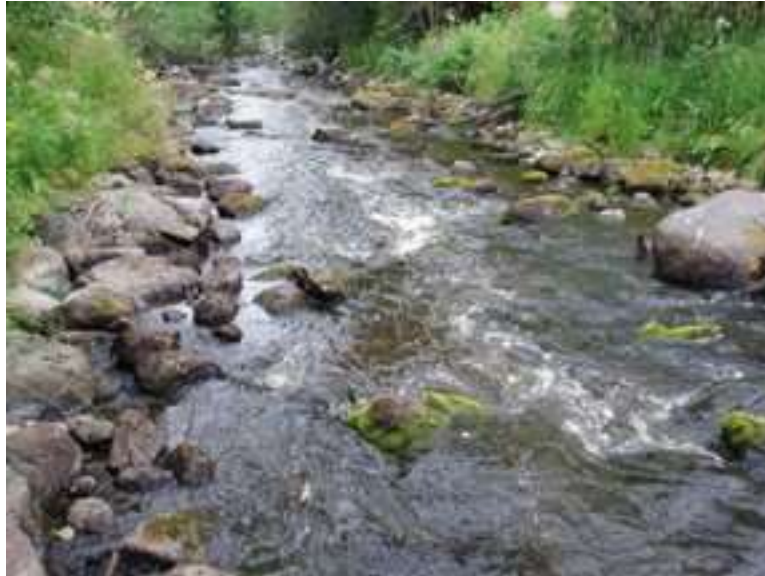
Kuva 96. Sammunjoki, Yli-Räikän ylempi koski

Lyhyen suvannon jälkeen alkaa Ylä-Räikän ylempi koski, jolla kohdin uoman rantajyrkäne on noin 6 m korkea. Rannat ovat paitsi jyrkät myös ryteikköiset ja vaikeakulkuiset. Hyvin kivikkoisen kosken pituus on 120-140 m (kuva 96). Kosken alapäässä on saari, joka jakaa kosken kahteen osaan. Ylävirrasta katsoen oikeanpuoleinen uoma on kosken kivisin osa, joka on aivan täynnä koskikivikkoa, läpimitaltaan 15-50 cm. Koski jatkuu myös vasemmanpuoleisen haaran yläosaan, josta se laajenee saaren alapuolelle suvantomaiseksi poukamaksi. Koskikivikossa kasvavassa vesisammaleessa ja hienorihmaisessa leväkasvustossa oli heinäkuun maastokäynnin aikaan kiinnitarttuneena runsain määrin tummaa sedimenttiä, joka vaikutti humusmassalta. Sedimentti ei ollut tiukasti kiinni, vaan hajosi ja irtosi leviää ravisteltaessa.

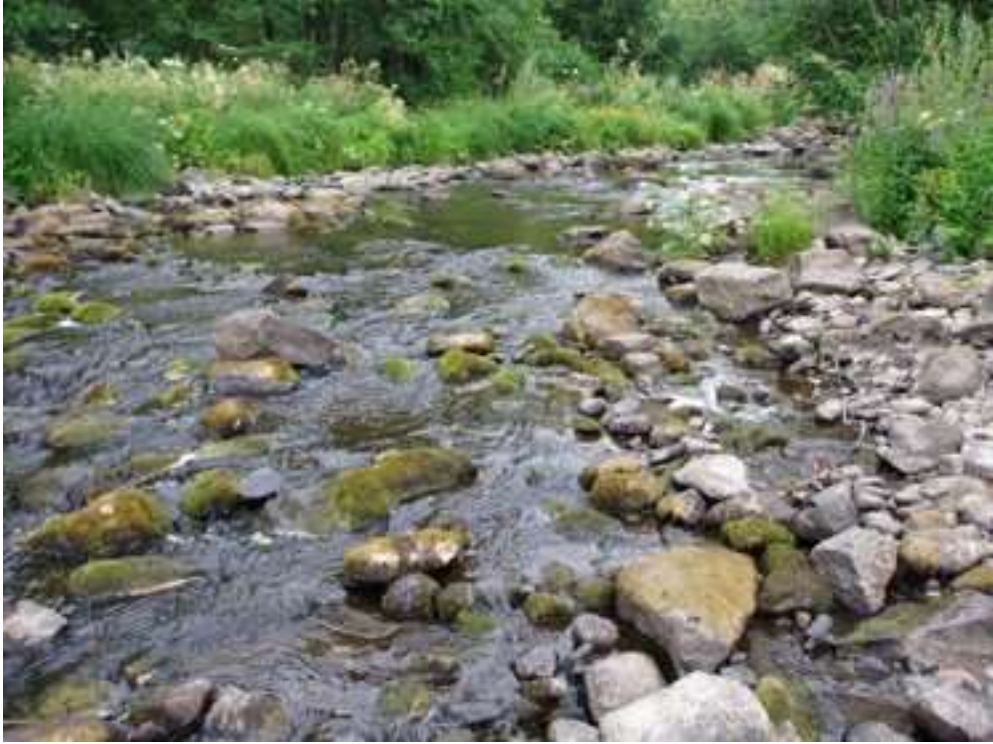
Kuva 97. Sammunjoki, Saarikoski, maantiesillan alapuolelta

Sillan alapuoleinen noin 150-200 m pitkä koskenosa on kauttaaltaan kivikkoinen. Uoma jakaantuu alaosastaan useaksi hauskasti polveilevaksi sivu-uomaksi, joista ylävirrasta katsoen oikeanpuoleisessa on pienen virtaaman aikaan vähiten vettä. Kosken alapäässä sivu-uomat liittyvät yhteen ja koski laskee alasuvantoon. Kosken alapään molemmilla laidoilla on hiekansekaista soraikkoa (kuva 97).

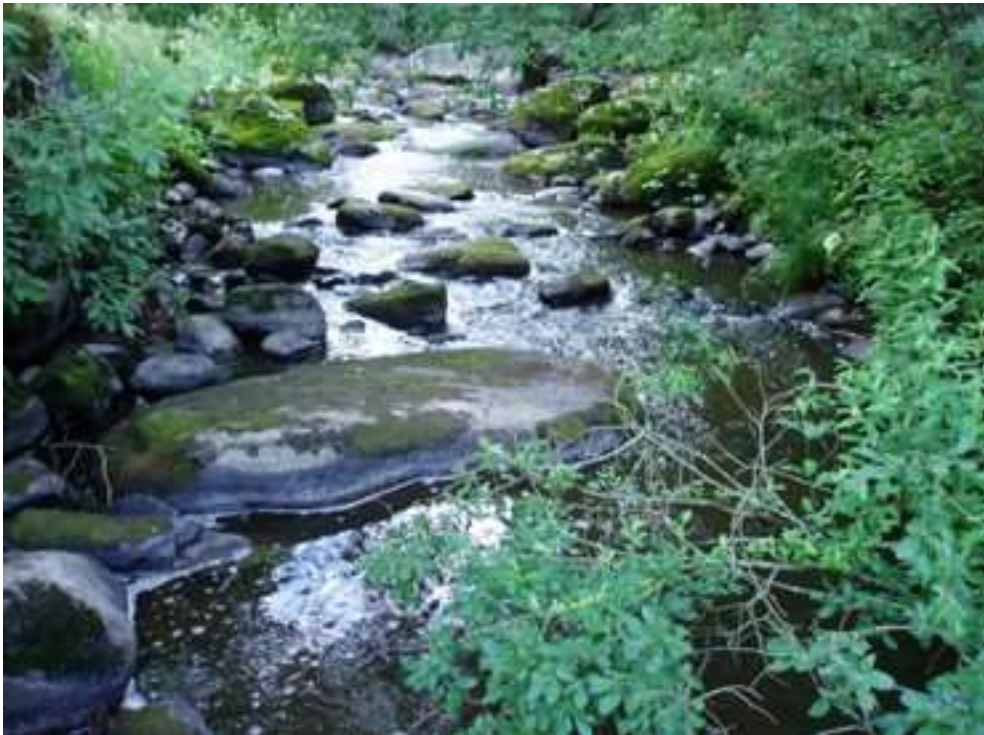
Kuva 98. Sammunjoki, Saarikoski, maantiesillan yläpuolelta

Sillan yläpuoleinen osa Saarikoskea jatkuu samanlaisena kuin alaosakin: rannat ja pohja ovat kivikkoiset ja uomassa on isoja sammaleen peittämiä kiviä. Kosken yleisilme on arvokas ja luonnontilainen. Heti sillan yläpuolella on saari, joka jakaa kosken kahtia. Uomassa on kaikkiaan yli 10 erilaista kivikkoista tai osin kallioistakin kynnystä, joissa on erillisiä putouskohtia. Osa kynnyksistä saattaa muodostaa kaloille nousuesteen. Suojaisemmissa kohdin pohjassa on hiekansekaista ohutta sora, mutta melko pieninä alueina. Saarikosken pohjan rakenne on rapujen kannalta ihanteellinen; ongelman muodostaa veden vähyys (kuva 98).

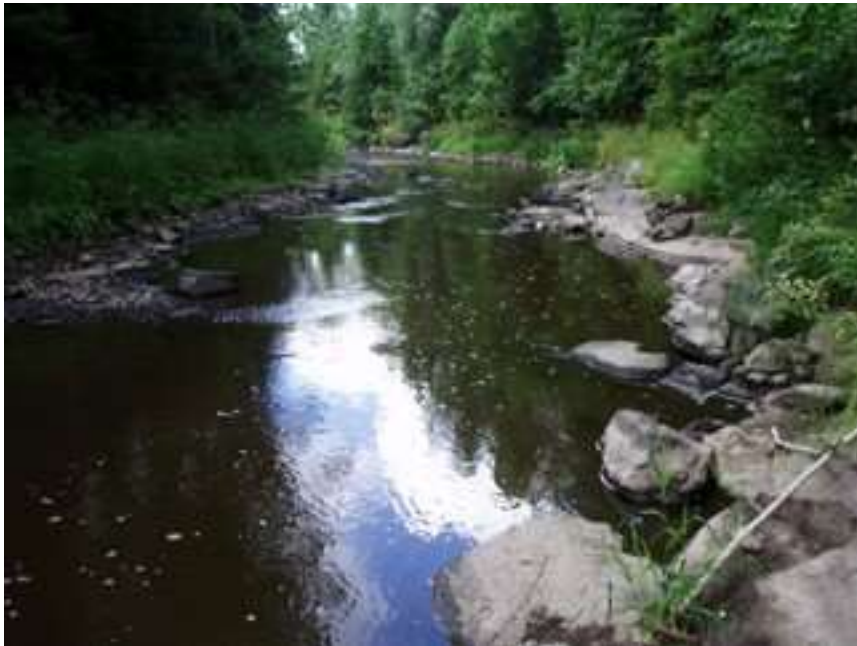
Kuva 99. Sammunjoki, Vääräkoski

Perattu Vääräkoski sijaitsee noin 400 m Saarikosken yläpuolella. Koski on noin 150 m pitkä, rauhallisesti soljuva kivikkopohjainen virta, josta suuret kivet pääosin puuttuvat. Koskessa on neljä pientä kynnystä, joiden välissä on hidasvirtaisempia, sorapohjaisia pätkiä. Kosken keski- ja alaosassa on sorapohjaa. Kosken alaosassa on myös kalliopohjaa (kuva 99).

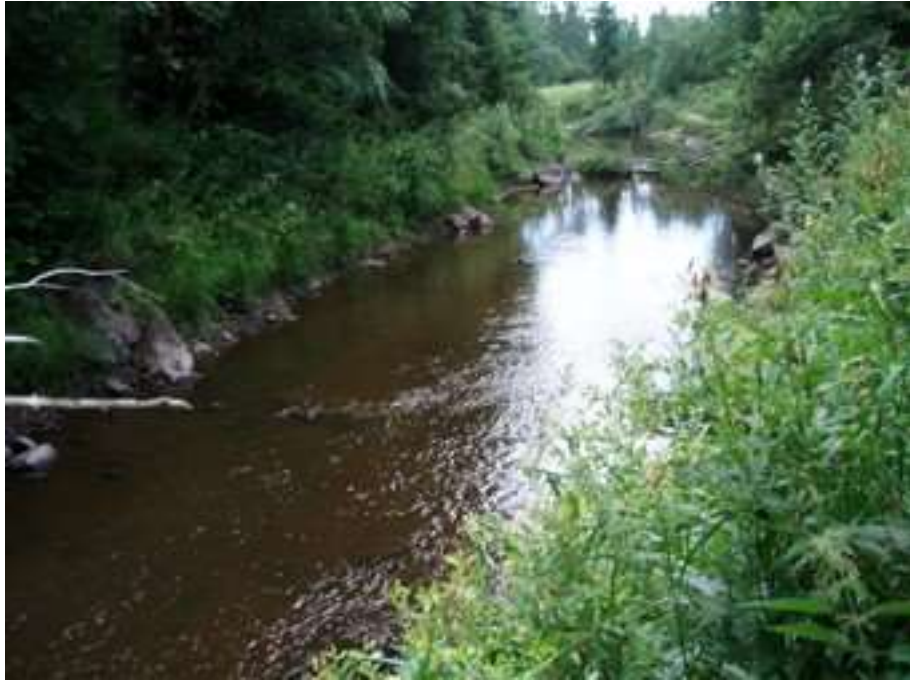
Kuva 100. Sammunjoki, perattu Iiverinkoski

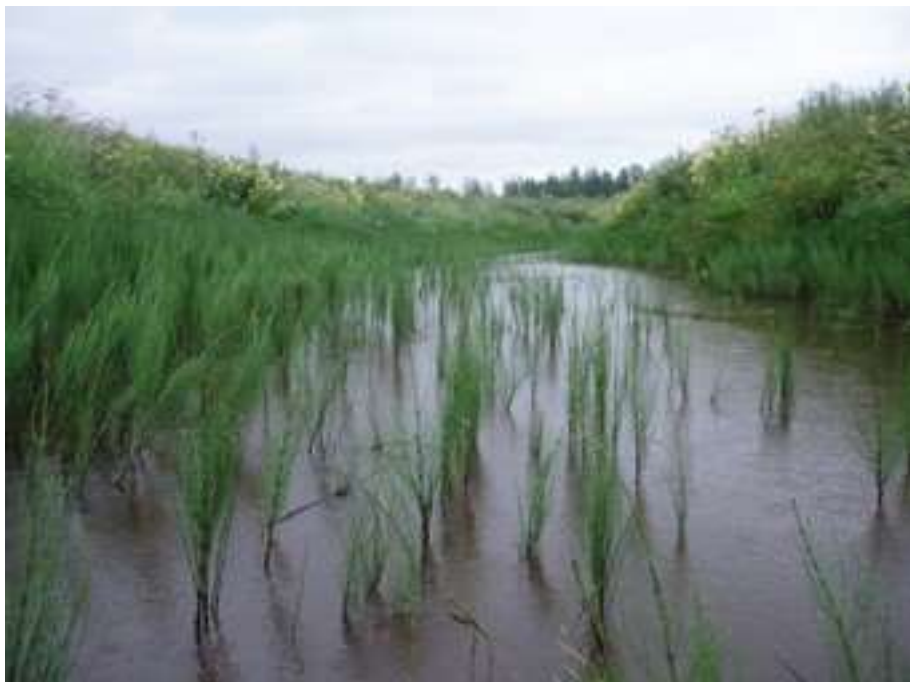
Kuva 101. Sammunjoki, rehevää uomaa Iiverinkosken yläpuolella, Vittaanniityn viljelyaukealla

Iiverinkosken yläpuolella, viljelyaukeaa kiertäessään, Sammunjoen uoma on savinen, laakeapohjainen ja uomassa on melko runsaasti vesikasvillisuutta (kuva 101). Maastokäynnin aikana kesällä 2005 havaittiin, että rankkasateen aikana joen vesi samentui erityisesti peltojen kohdalla.

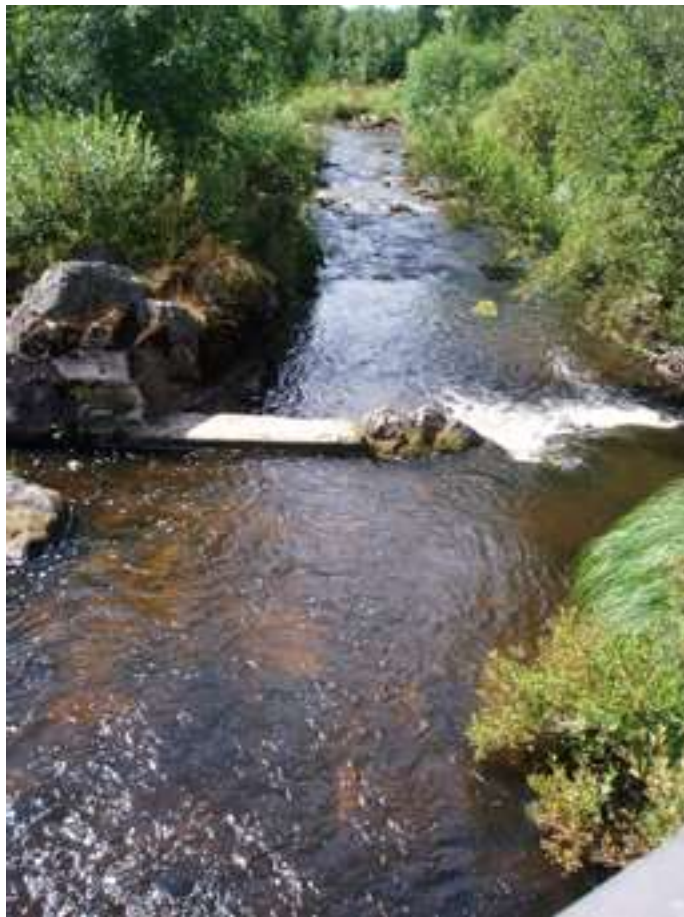
Kuva102.Sammunjoki, Rekikoski, myllypato

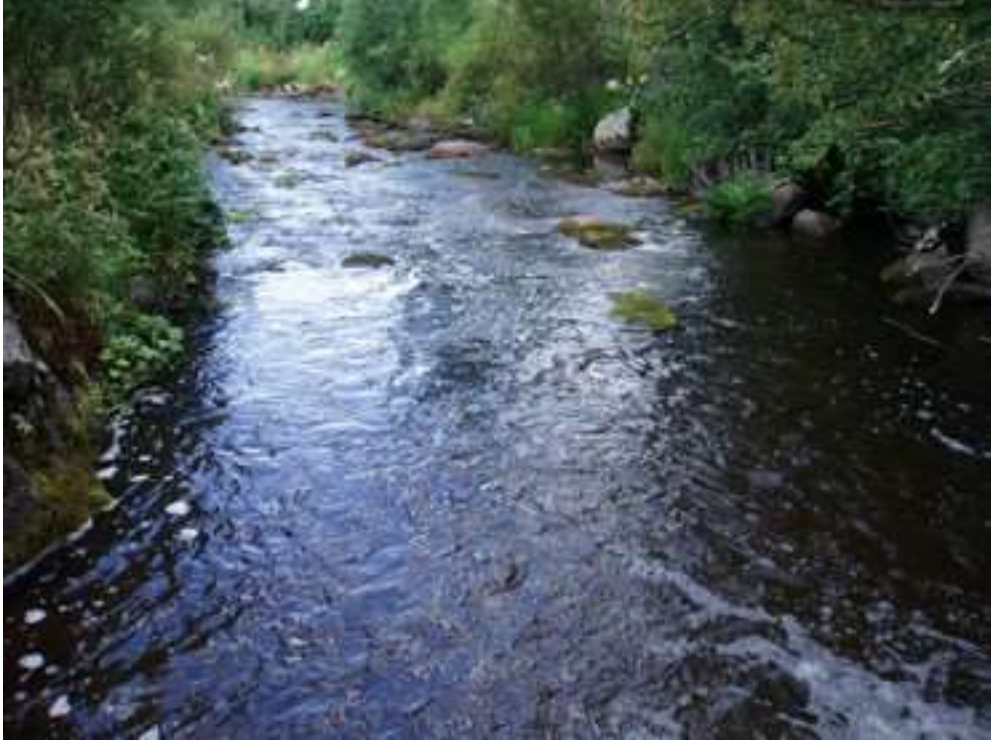
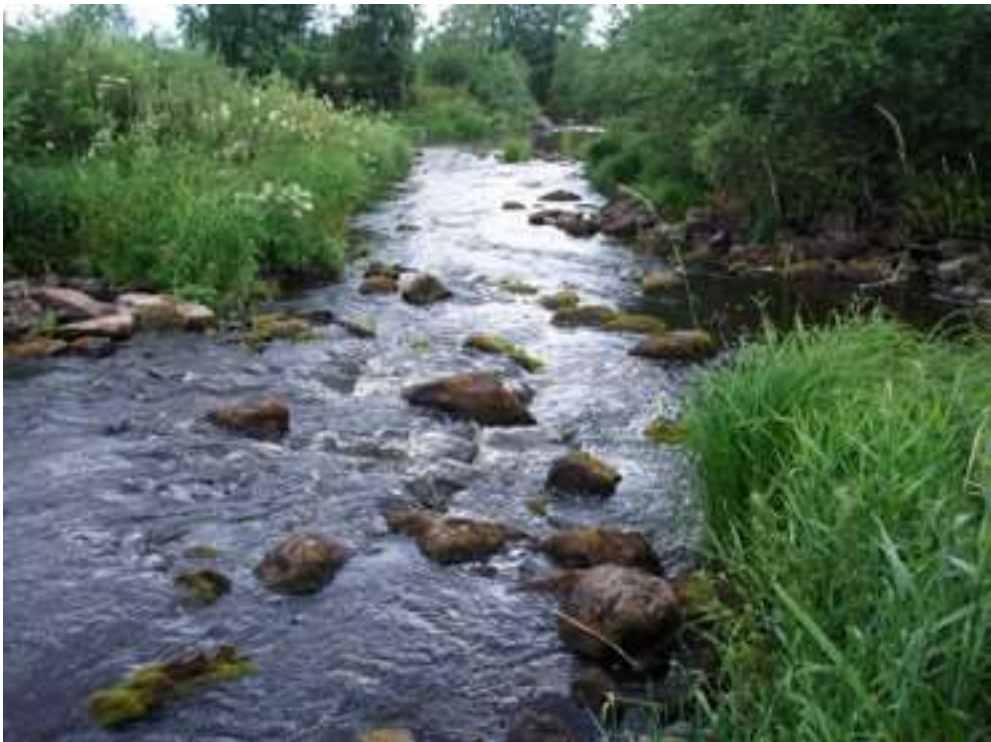
Kosken niskan yli kulkee maantiesilta, jonka yläpuolella on lyhyt virtaava osuus. Varsinainen koski on maantiesillasta alavirran suuntaan. Maantiesillan alapuolella uoman keskellä on pieni saari ja vanhan sillan tms. rakennelman perustuksia. Uoman ylävirrasta katsoen saaren oikeanpuoleisen uoman sulkee betoninen pato, josta vesi kulkee oikeassa reunassa olevan aukon kautta. Padon leveys on 390 cm, virtausaukon leveys 170-200 cm (kuva 102). Pato estää kalojen kulun saaren oikealta puolelta, mutta saaren toisella puolella on kivikkoinen koski, jossa ei ole nousuestettä. Kosken suurin korkeusero on padolla ja siitä noin 20 m alaspäin. Koski jatkuu tästä alaspäin kivisenä ja kohtalaisesti virtaavana uomana. Rekikosken alempi osa on myös kivikkoinen ja kohiseva, kaunis ja koskemattoman oloinen koskipätkä. Soraikkoja ei havaittu (kuvat 103, 104).

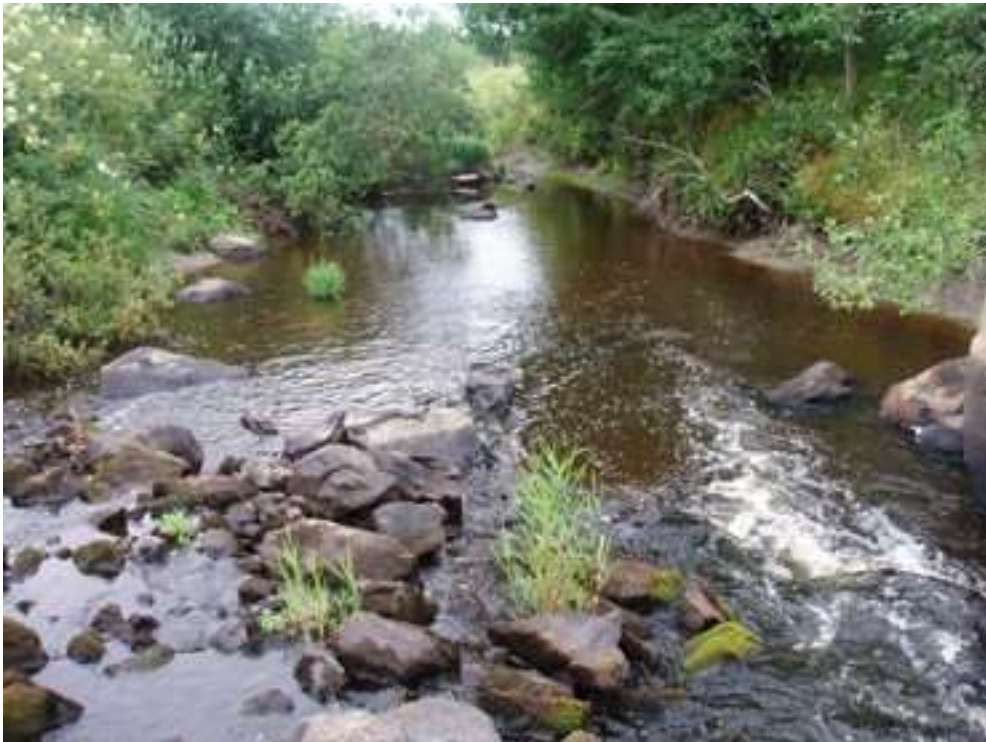
Kuva 105. Sammunjoki, rapurantoja Rekikosken yläpuolella

Rekikosken ja Huittisten kunnanrajan välillä ei ole muita isompia koskia kuin Hakakoski, mutta uomassa on tällä matkalla lukuisia pienempiä koski- ja virtapaikkoja: kajakkiretken aikana niitä laskettiin olevan noin 10 kpl. Uoma on kauttaaltaan kovapohjainen ja varsin kivikkoinen. Lisäksi joen rantatörmät ovat kovaa, tiukasti kerrostunutta savea, rapuja ajatellen erittäin hyvin kaivamiseen soveltuvaa. Sammunjoen uoma onkin tällä osuudellaan erityisesti rapujen kannalta erinomainen (kuva 105).

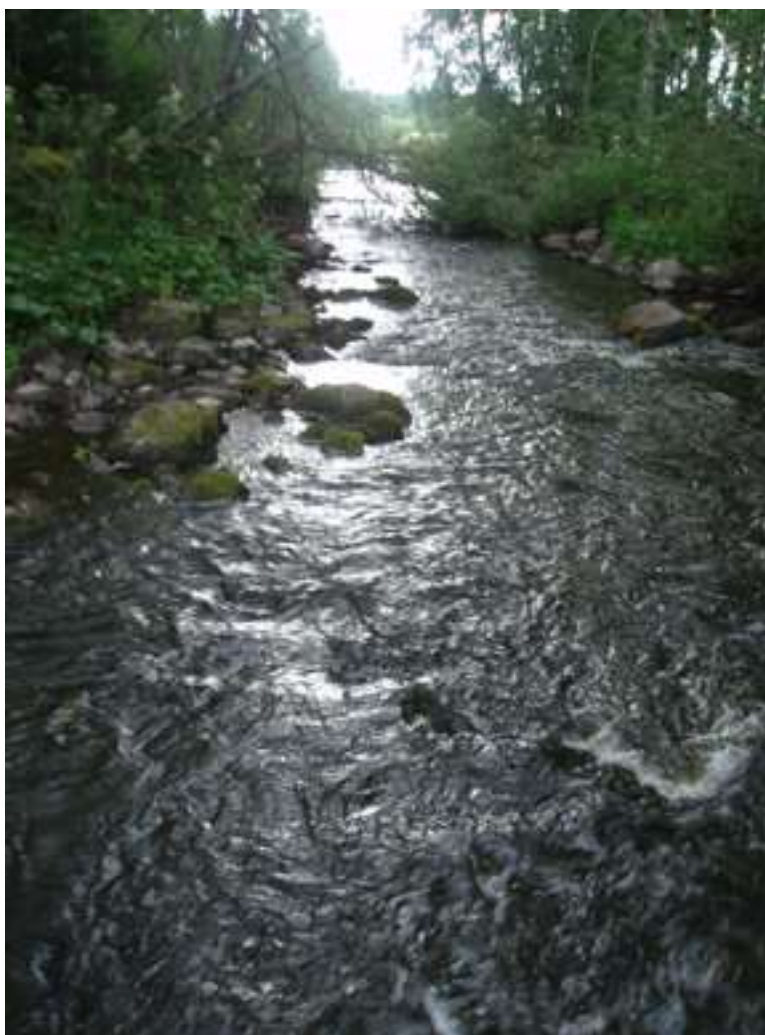
Kuva 106. Sammunjoki, Hakakoski

Hakakoski on vauhdikkaasti virtaava perattu koski, jonka kivikot on pääosin nostettu rannoille. Uoman peratuin osa on kosken keskikohdilla, jossa uoma on kivetön. Perkausta ei kuitenkaan ole tehty raskaalla kädellä, sillä kiviä on edelleen myös uomassa, jossa kivet ovat sammaleisia. Kosken rannat ovat kivikkoiset ja varsinkin kosken alaosassa myös uomassa on kiviä. Pienen virtaaman aikaan vesi ei riitä peittämään kosken koko pohjaa. Koskessa ei ole noususteitä eikä soraikkoja (kuva 106).
