# Siian luontainen lisääntyminen Kokemäenjoessa

Lari Veneranta  
Luonnonvarakeskus

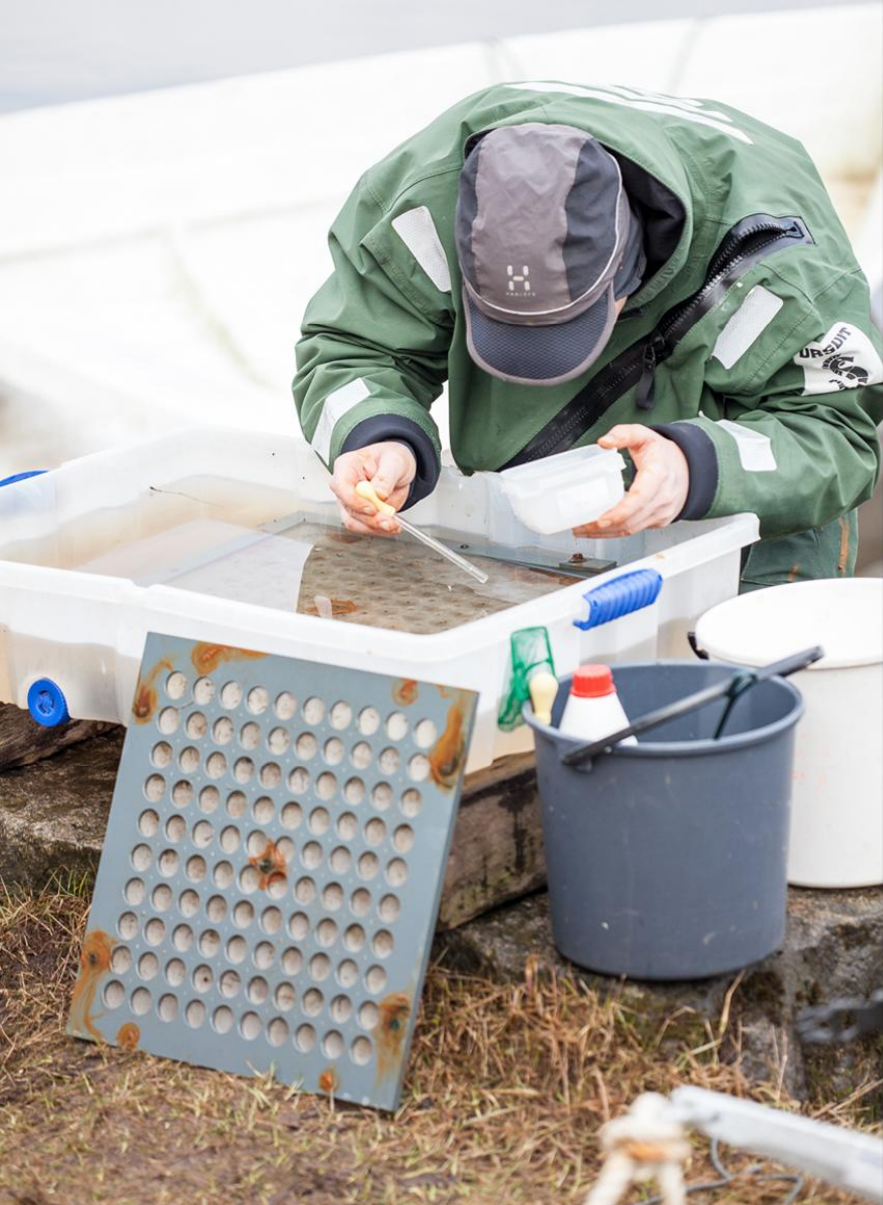
a Mädin selviytymisaste 61 %

Yli puolet lypsetystä mädistä ei hedelmöittynyt tai selvinnyt alkuvaiheen kehityksestä

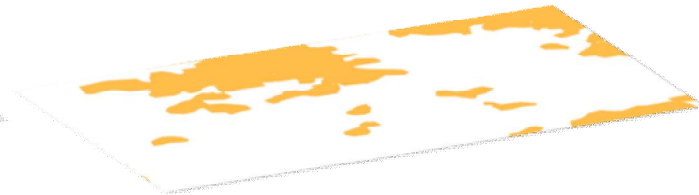
4 Kutualueet

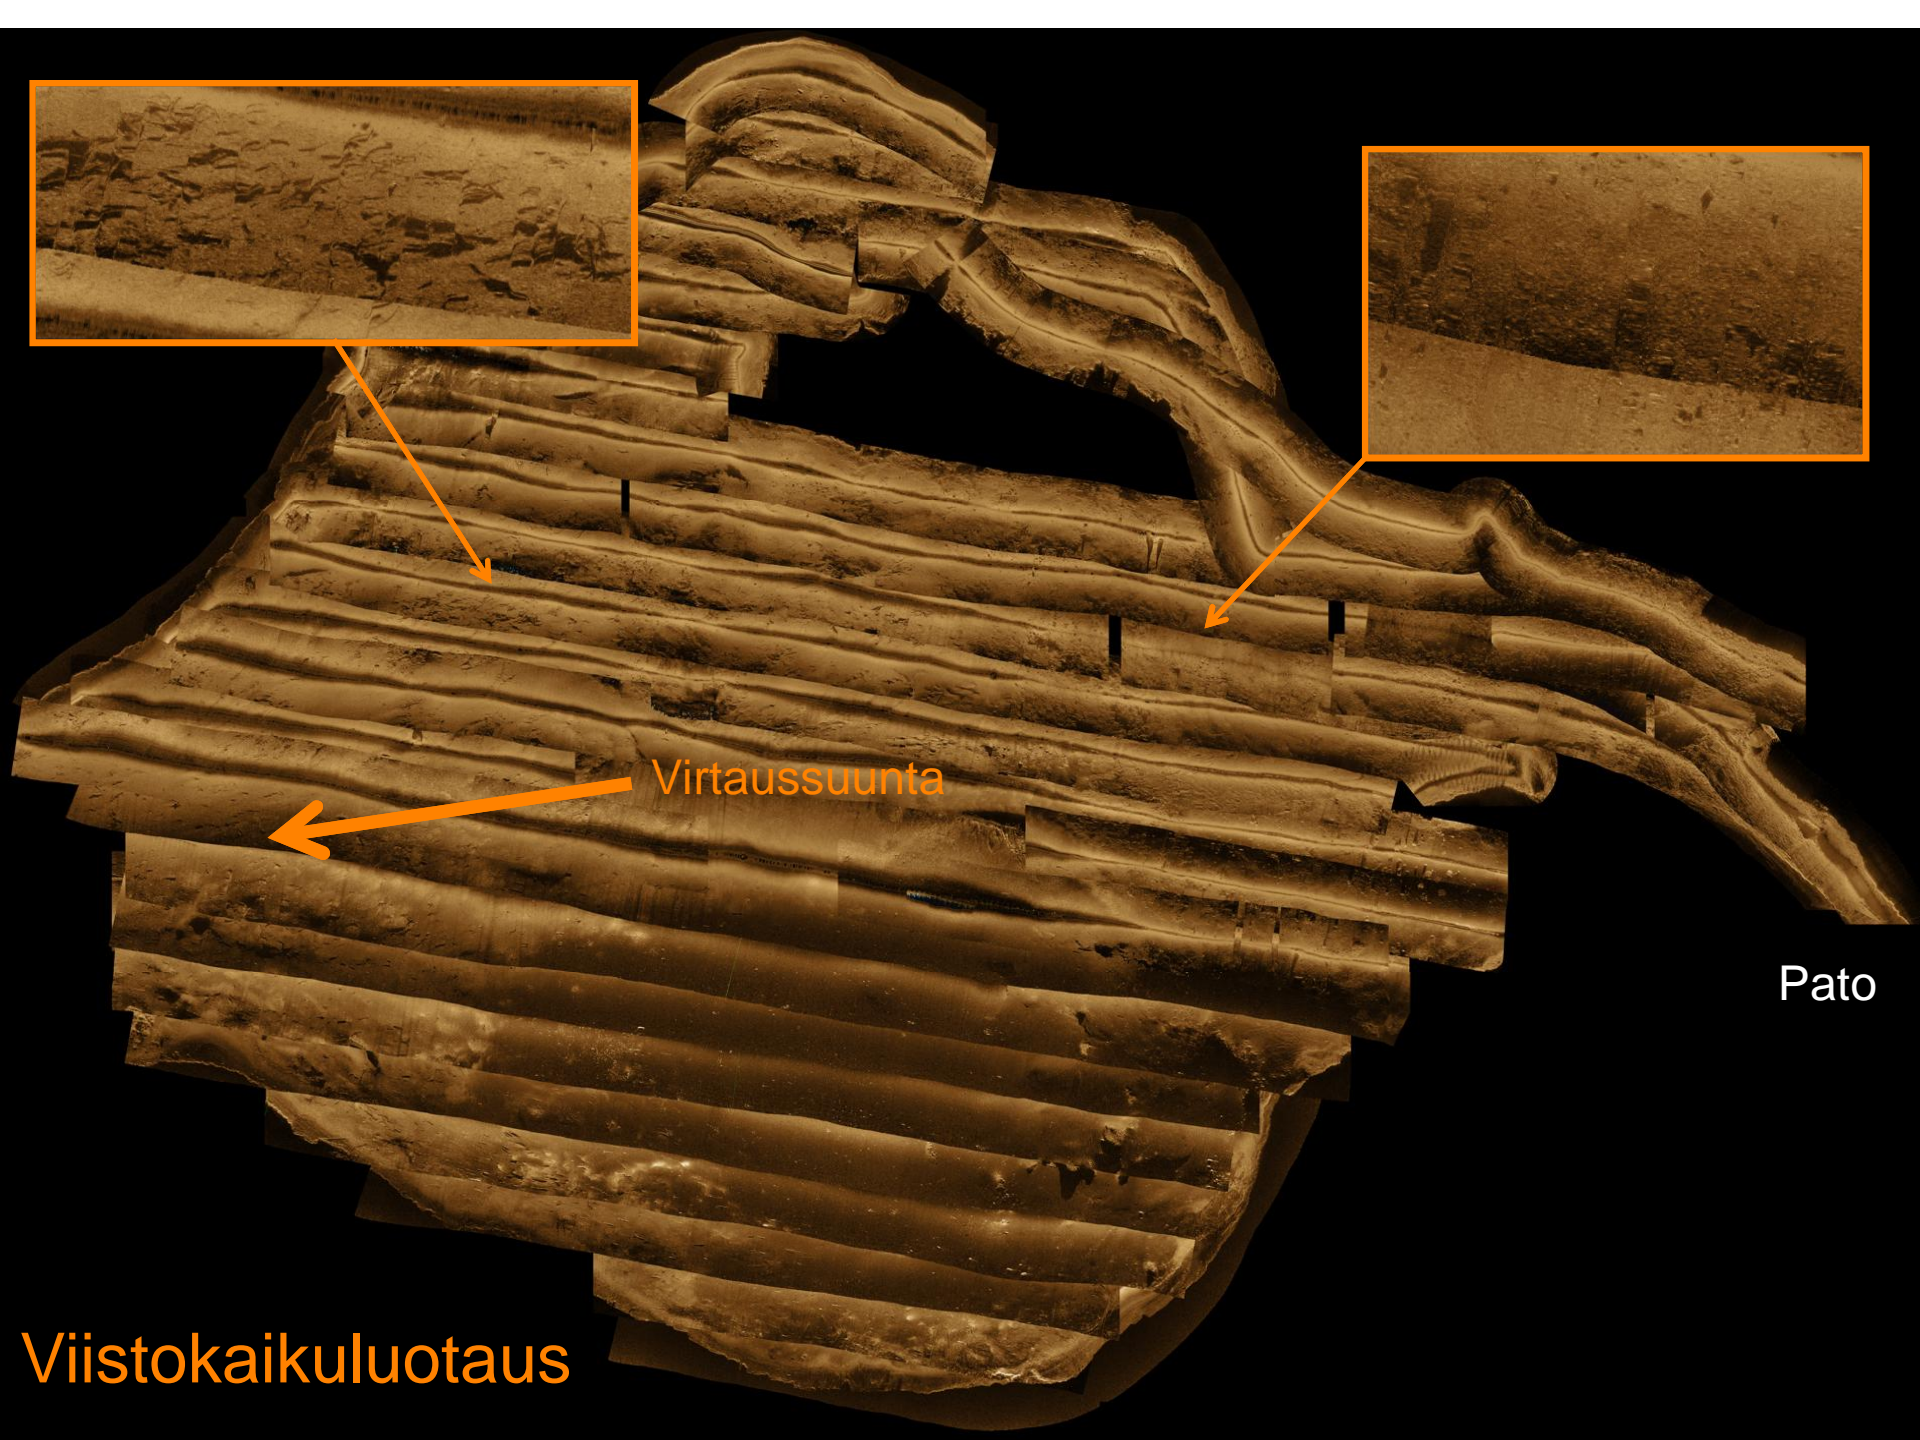
Viistokaikuluotaus

Virtaussuunta

Pato
