Kokemäenjoen öljyvahinko 21.12.2017

Kimmo Pakarinen
Varsinais-Suomen ELY-keskus
12.03.2019

Öllyvahinko tapahtui 21.12.2017 Harjavallan
lämpölaitoksella, kevyttä polttoöljyä päätyi
hulevesiviemäriin 44 000 litraa.

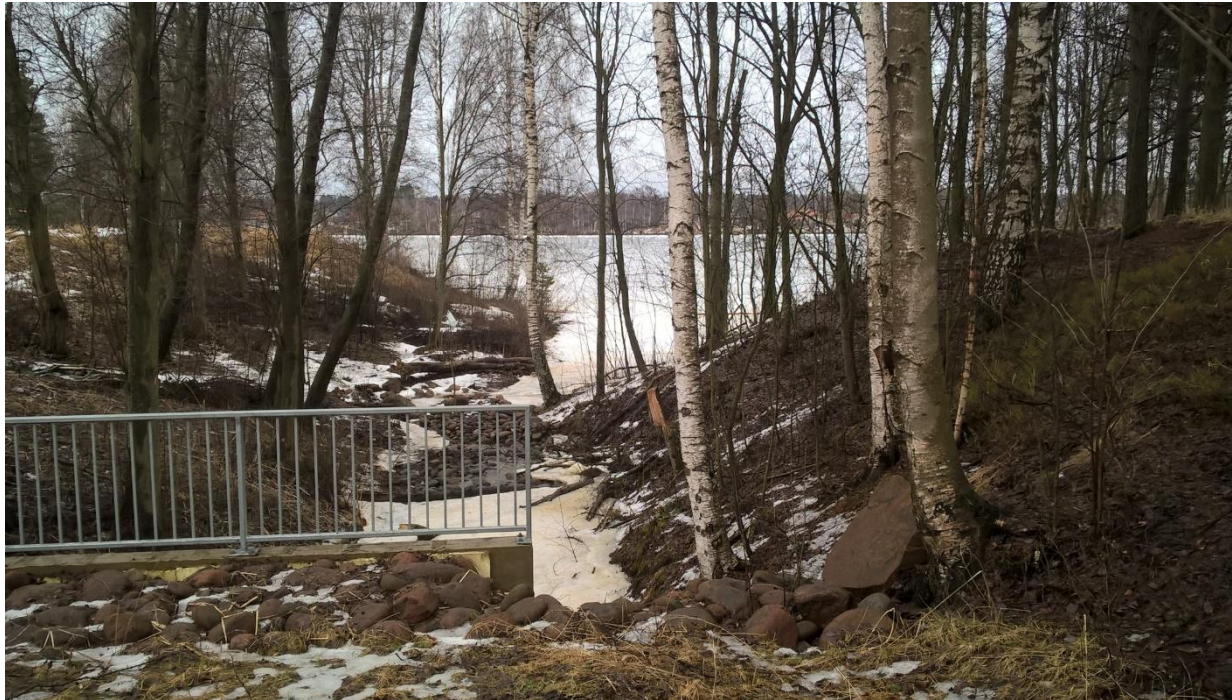
Ölji purkautui hulevesiviemäristä Kokemäenjokeen

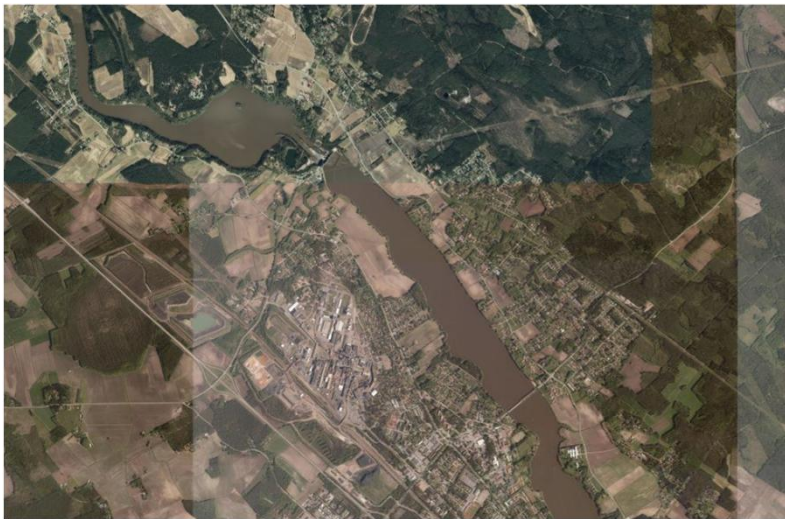
Ölji levisi ensimmäisen vuorokauden aikana ainakin Ulvilaan saakka

Öljiyntyntynyttä rantaviivaa noin 6 km
ja vesialuetta 1,2 km²

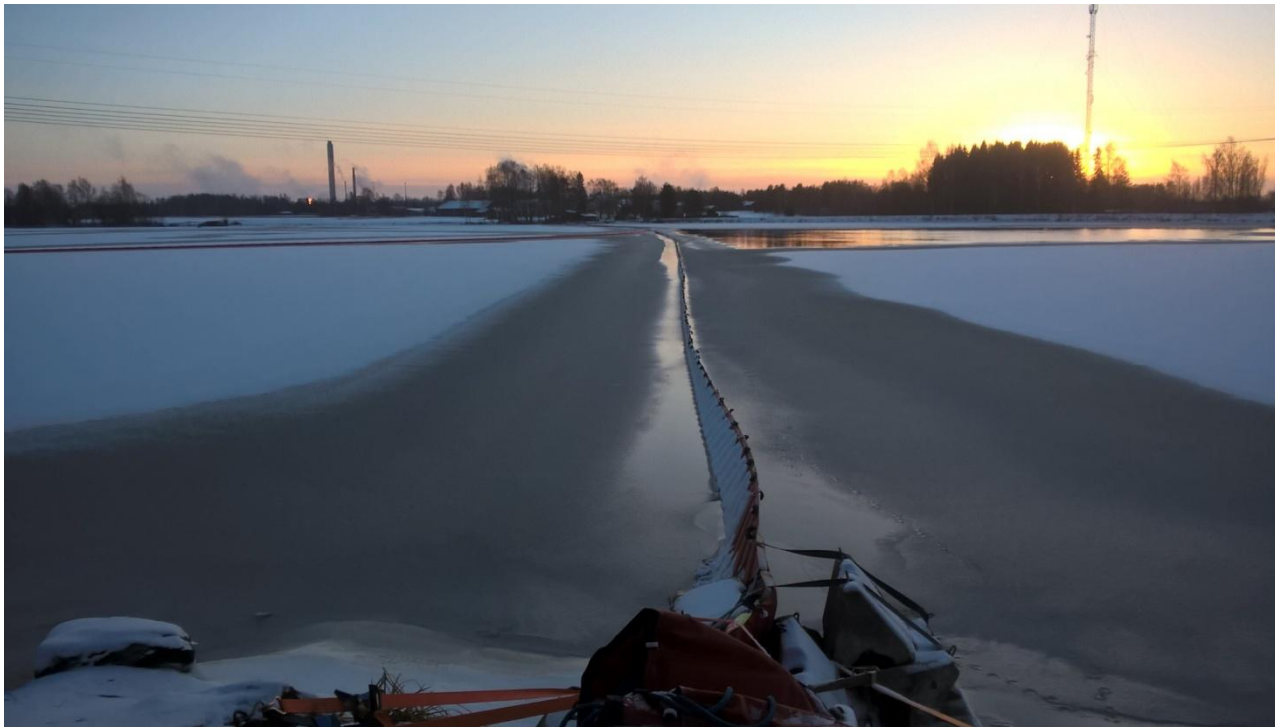
Kuva, 27.12.2017

Öljyn leviäminen saatiin pysäytettyä voimalaitospadolle 900 mm meripuomilla

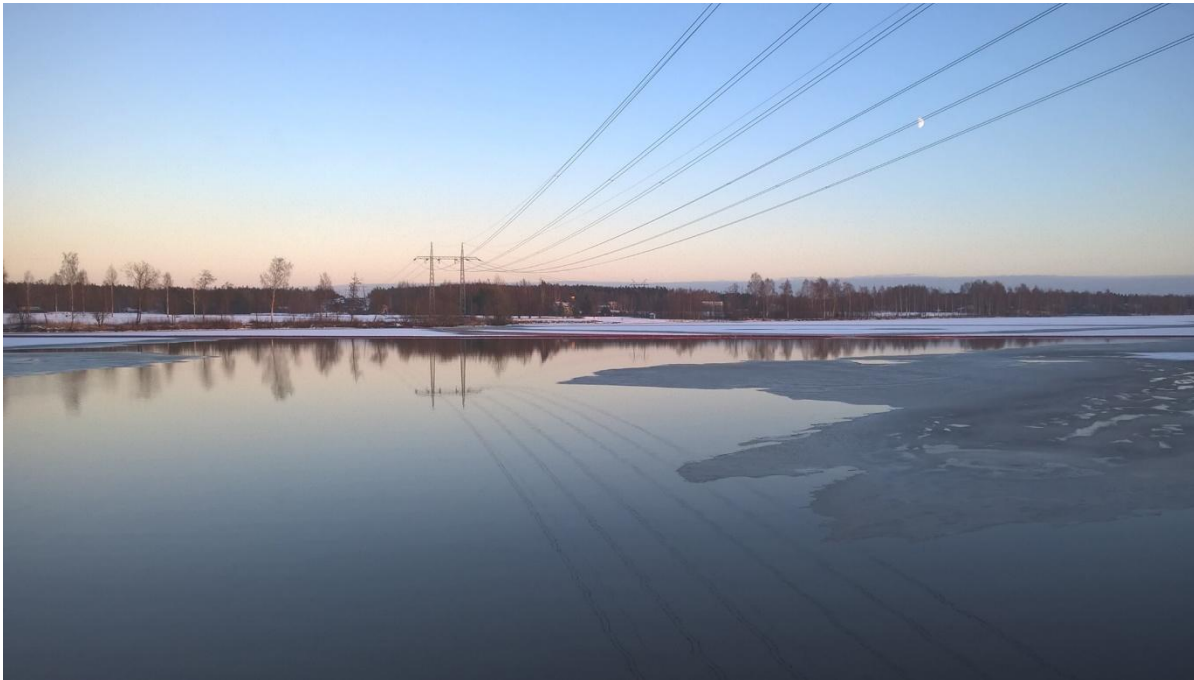
Kuva, 27.12.2017

Kokemäenjoki alkoi jäätymään pian vahingon jälkeen

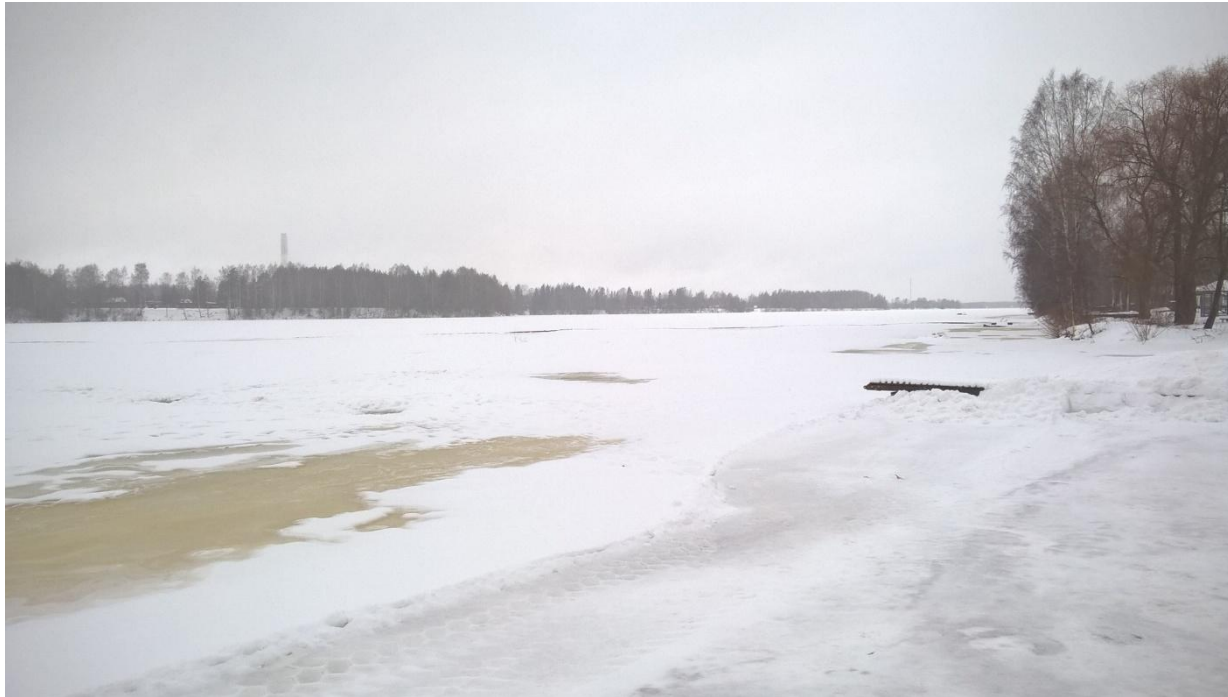
Kuva 13.2.2018

Jäätilanne paheni

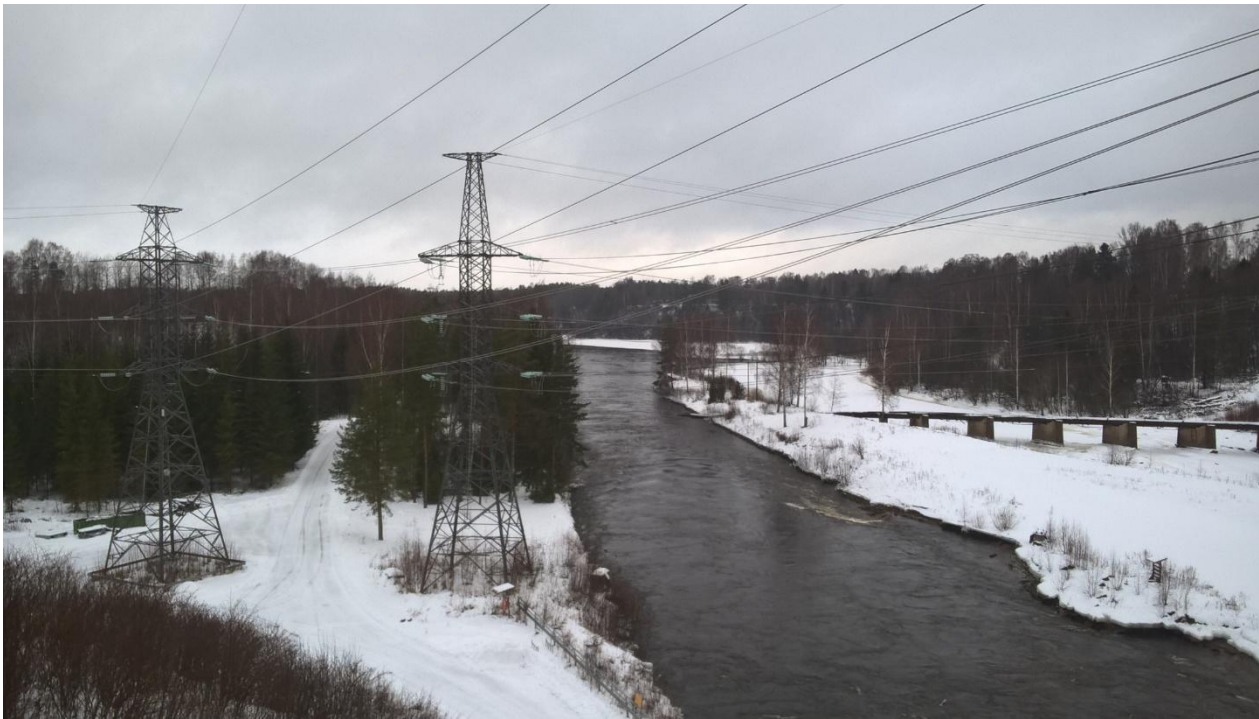
Kuva 13.2.2018

Padon alapuoli ja Lammaistenlahti lähes kokonaan olivat vielä helmikuussa sulana

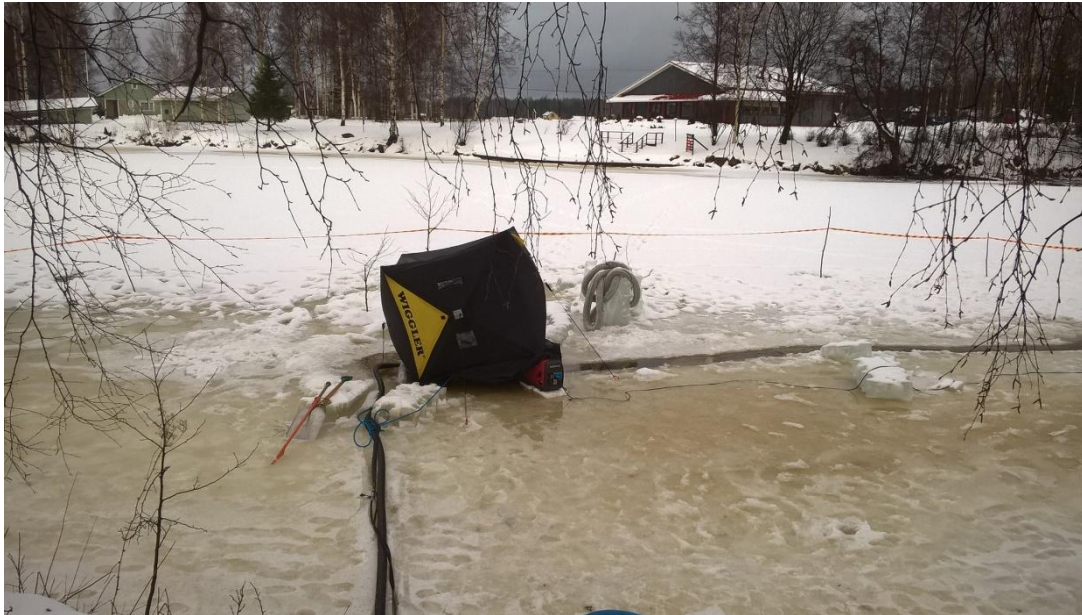
Kuva 13.2.2018

Öljyn keräämistä jatkettiin jäätilanteesta huolimatta 19.2.18 saakka

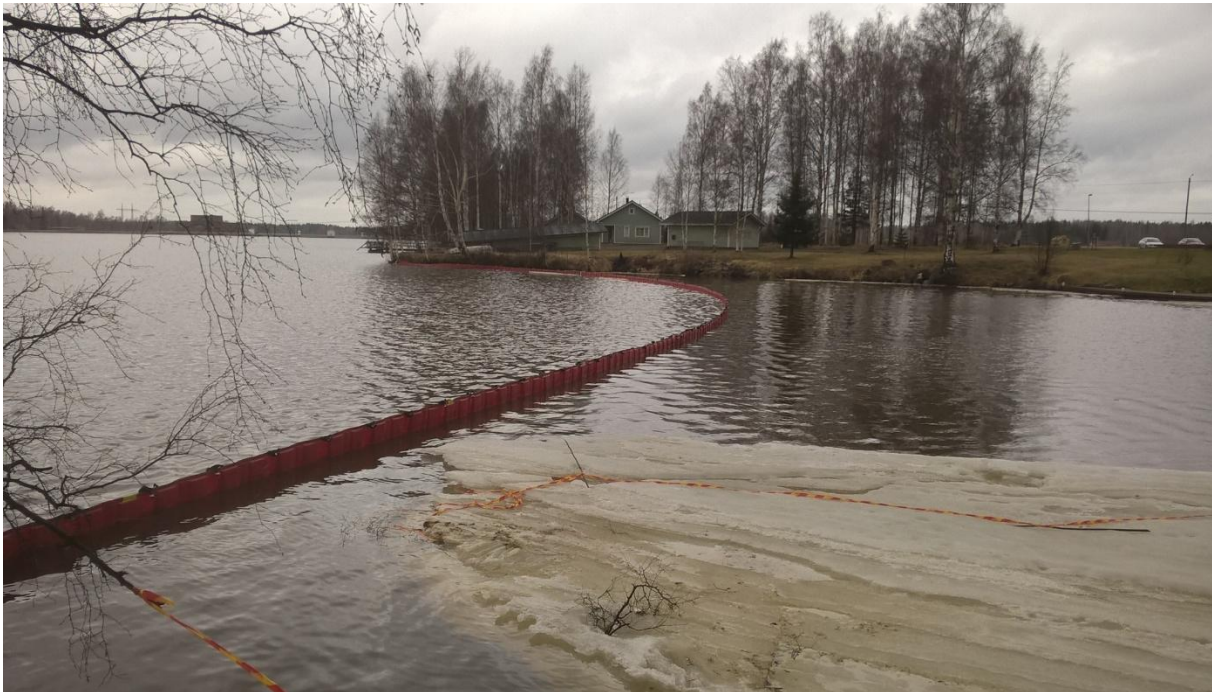
Kuva 24.4.2018

Jäät lähtivät joen pääuomasta 19.4.18, kolveissa oli vielä jäätä

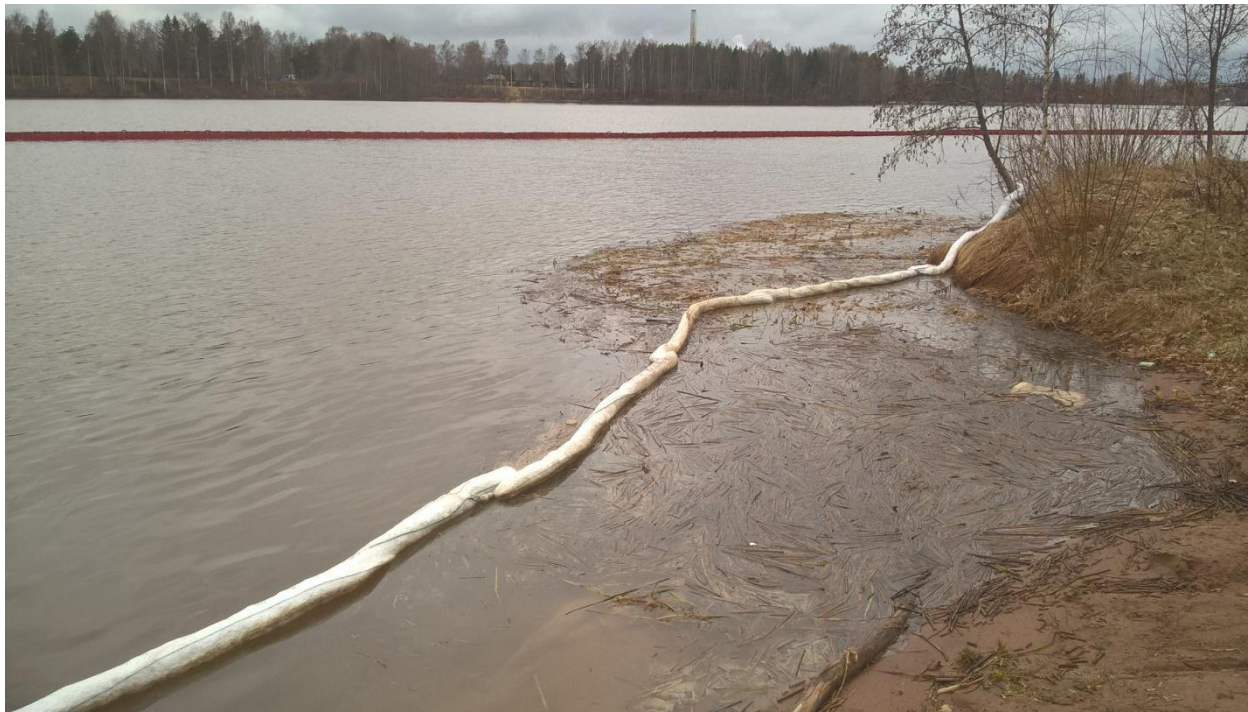
Kuva 24.4.2018

Kerättävää ei harjakalustolla enää ollut

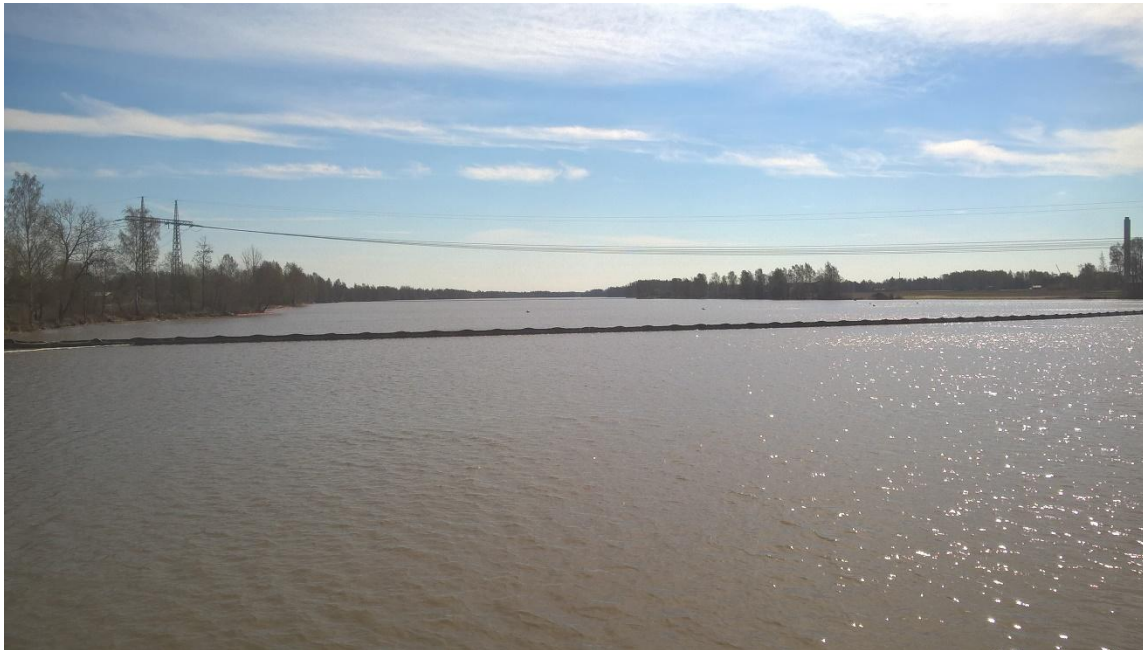
Kuva 7.5.2018

Joki on jaettu puomeilla sektoreihin, puhdistustöitä valmistellaan

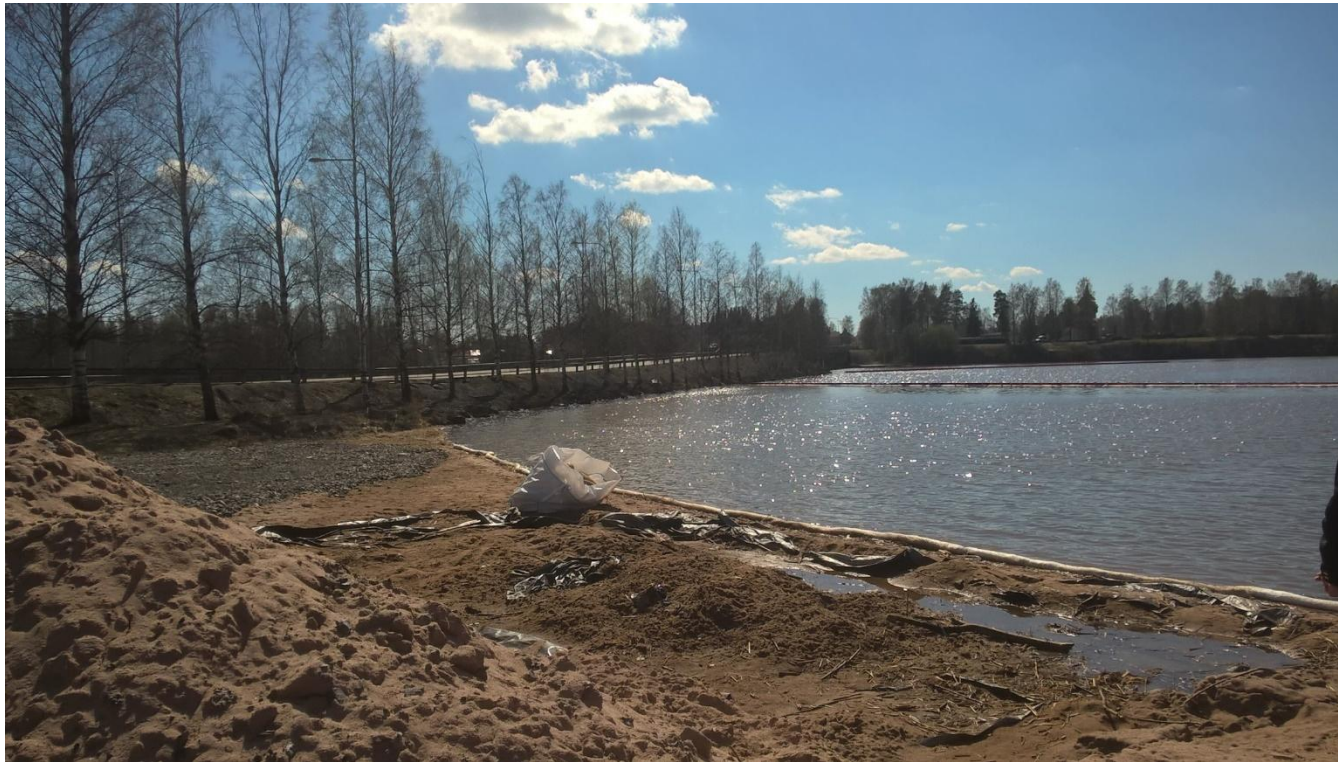
Kuva 7.5.2018

Kultakoukun uimarannan puhdistustöitä valmistellaan

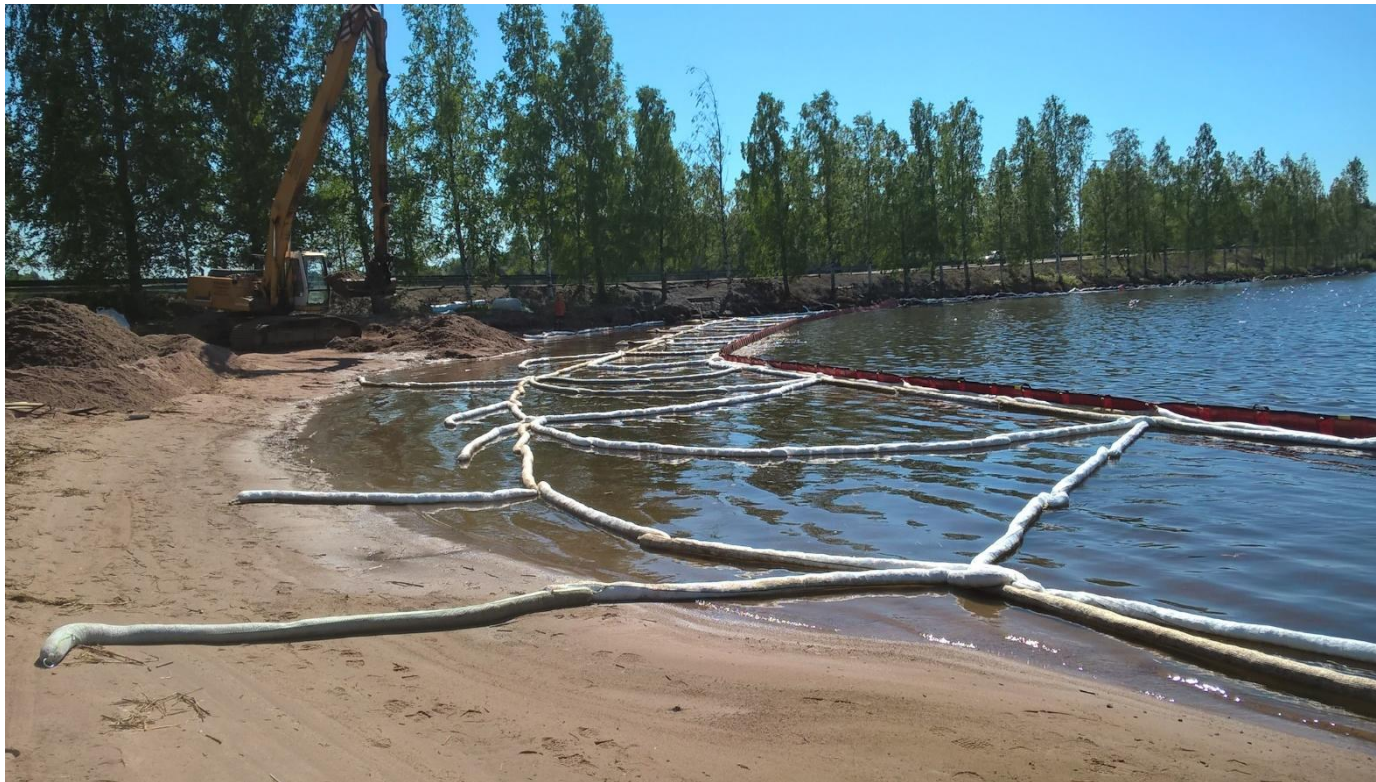
Kuva 21.5.2018

Puhdistustyöt aloitettiin Kultakoukun uimarannalta 18.5.2018

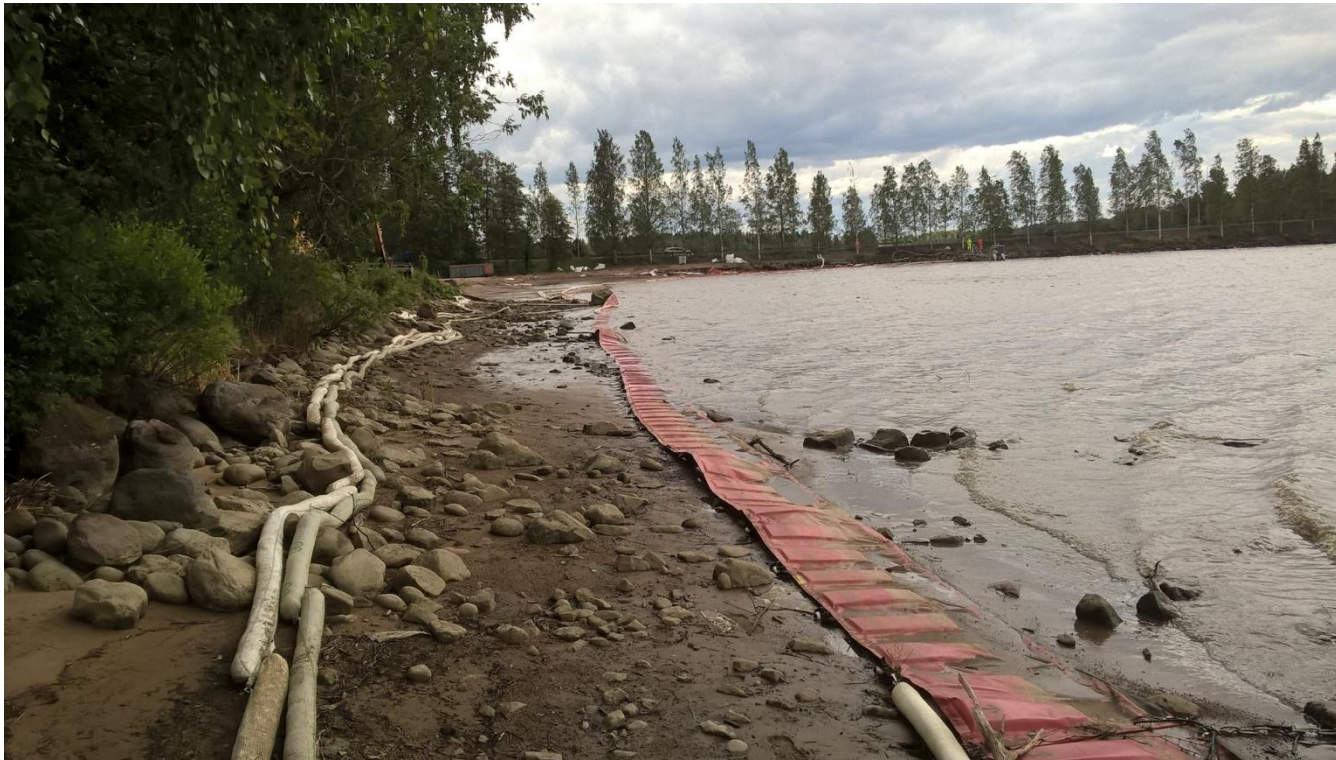
Kuva 5.6.2018

Veden pintaa laskettiin puhdistustöiden suorittamista varten

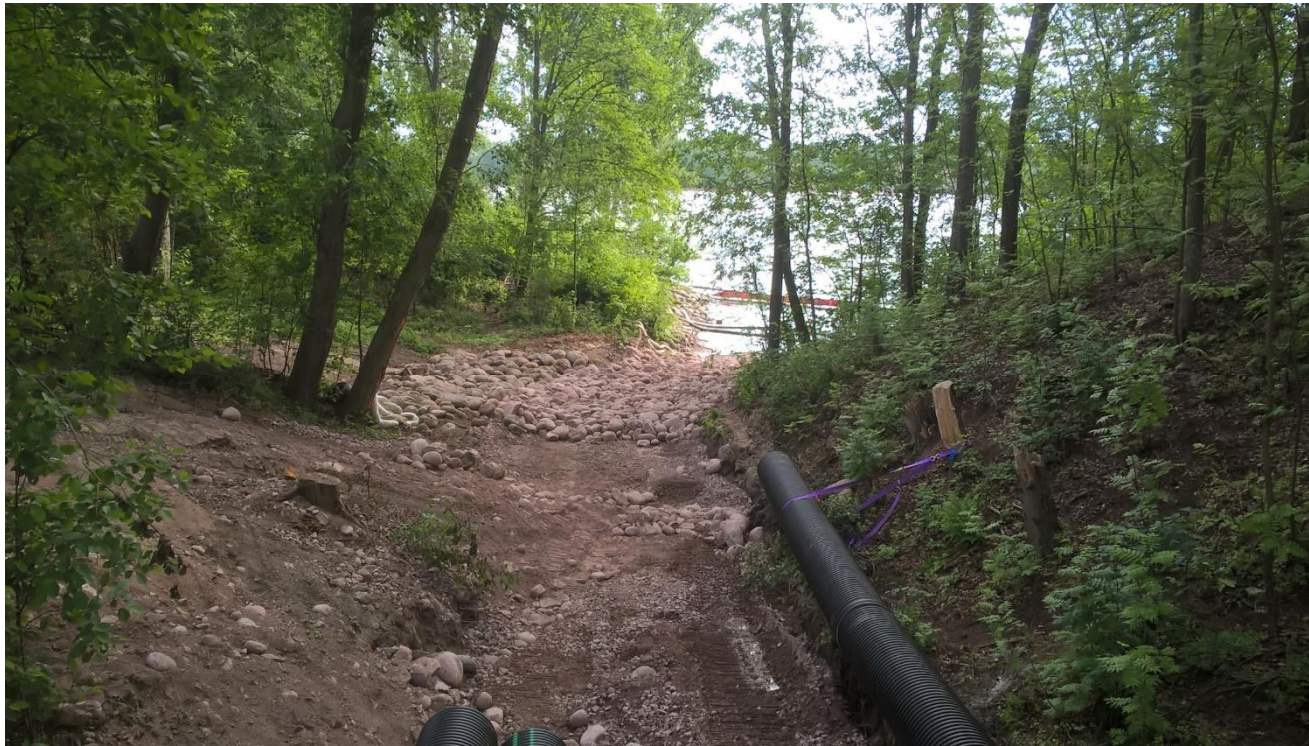
Kuva 15.6.2018

Puhdistustyöt etenivät vahinkopaikalta alavirtaan päin

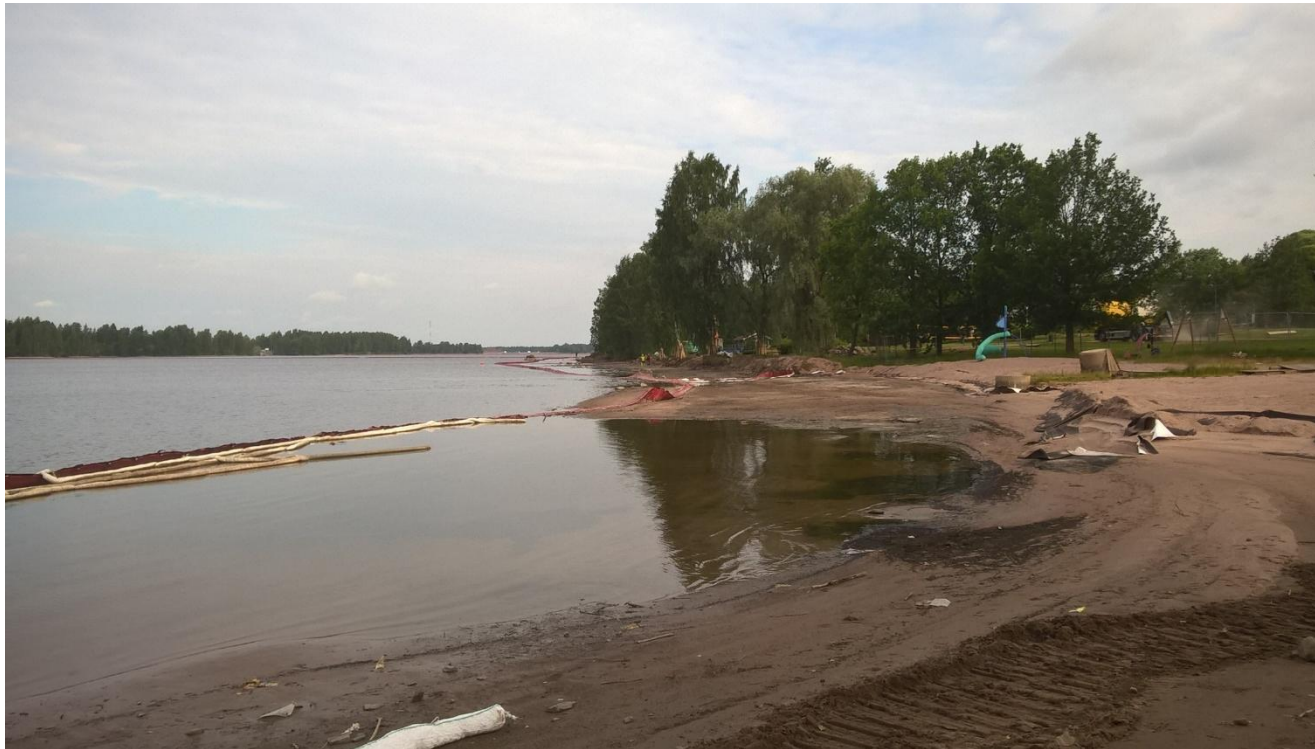
Kuva 15.6.2018

Puhdistustyöt etenevät vahinkopaikalta alavirtaan päin

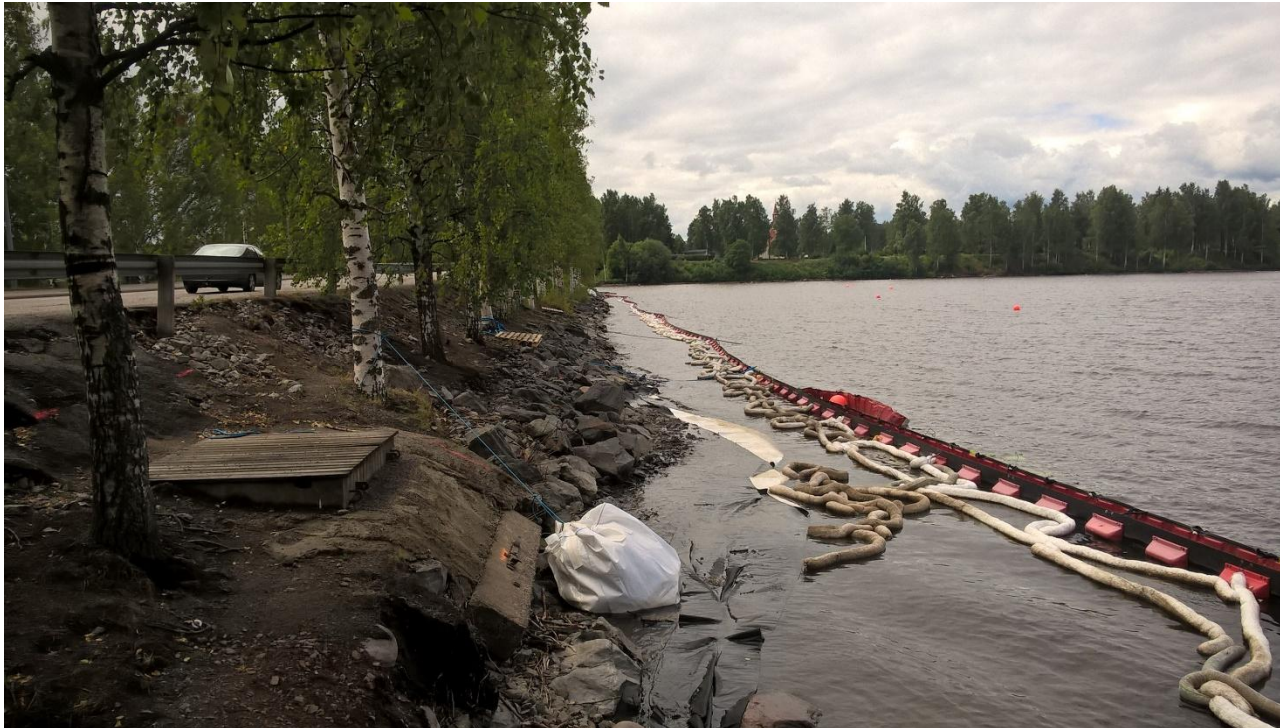
Kuva 29.6.2018

Siltatien louhepenger oli vaikea puhdistaa

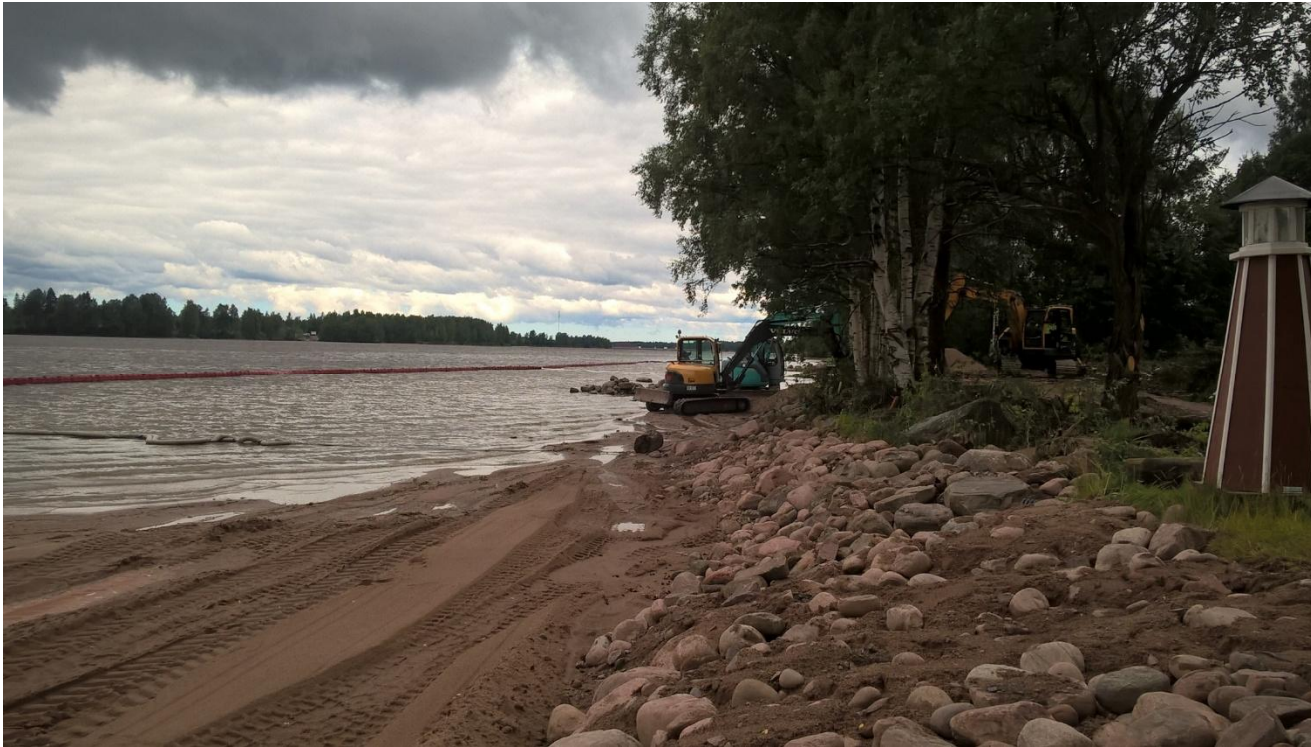
Kuva 29.6.2018

Pohjoisrannalla kunnostustyöt toteutettiin pääosin massanvaihhdolla

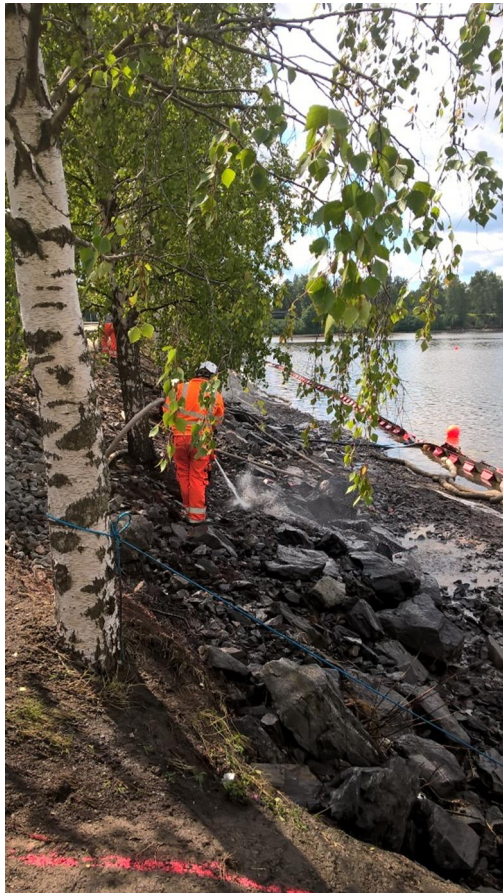
Kuva 4.7.2018

Tietyissä paikoissa ratoja puhdistettiin vesipesulla. Pesusta vastasi Meritaito Oy

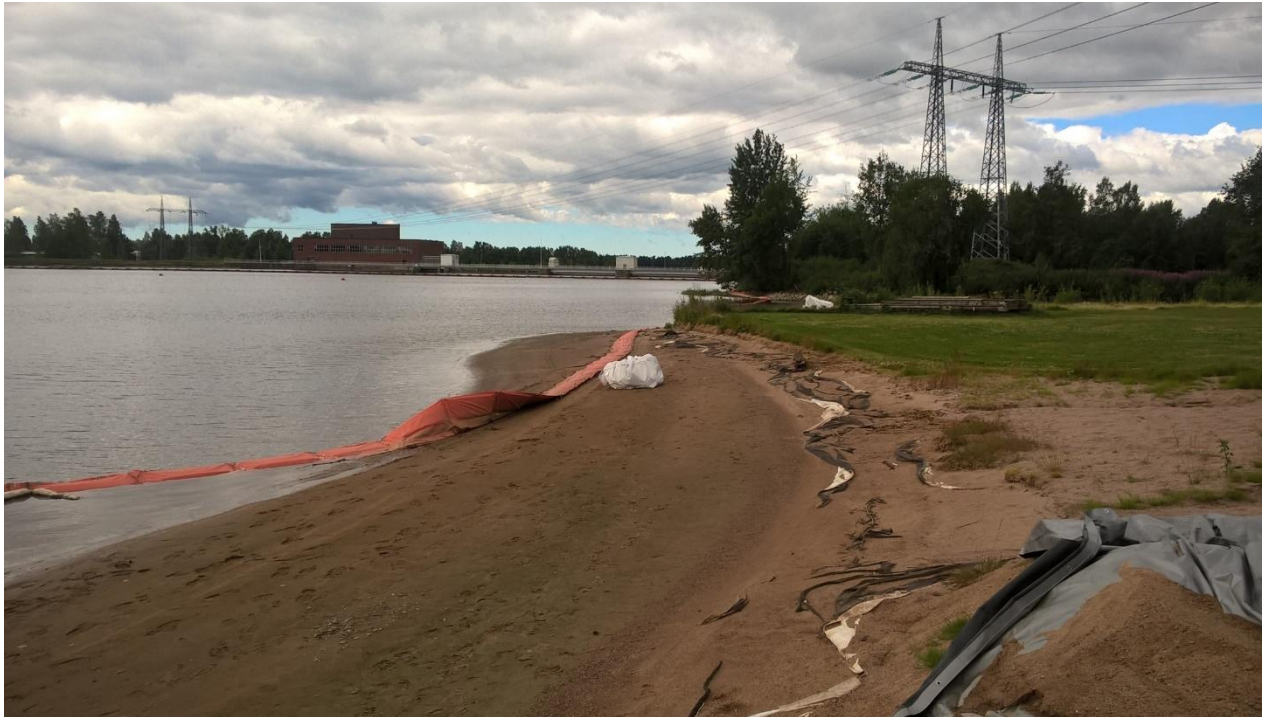
Kuva 29.6.2018

Uimarannat olivat ensisijaisia kunnostuskohteita, uimaan ei kuitenkaan kesäkaudella -18 päästy

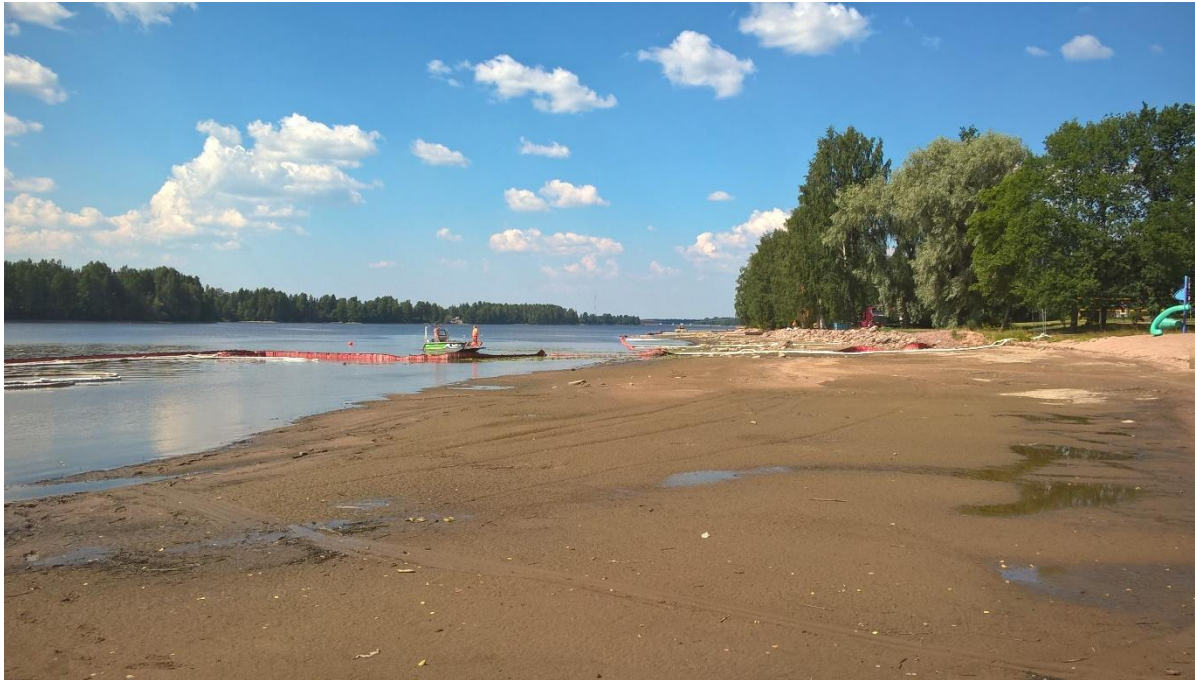
Kuva 18.7.2018

Puomituksia purettiin sitä mukaa kun puhdistustyöt etenivät

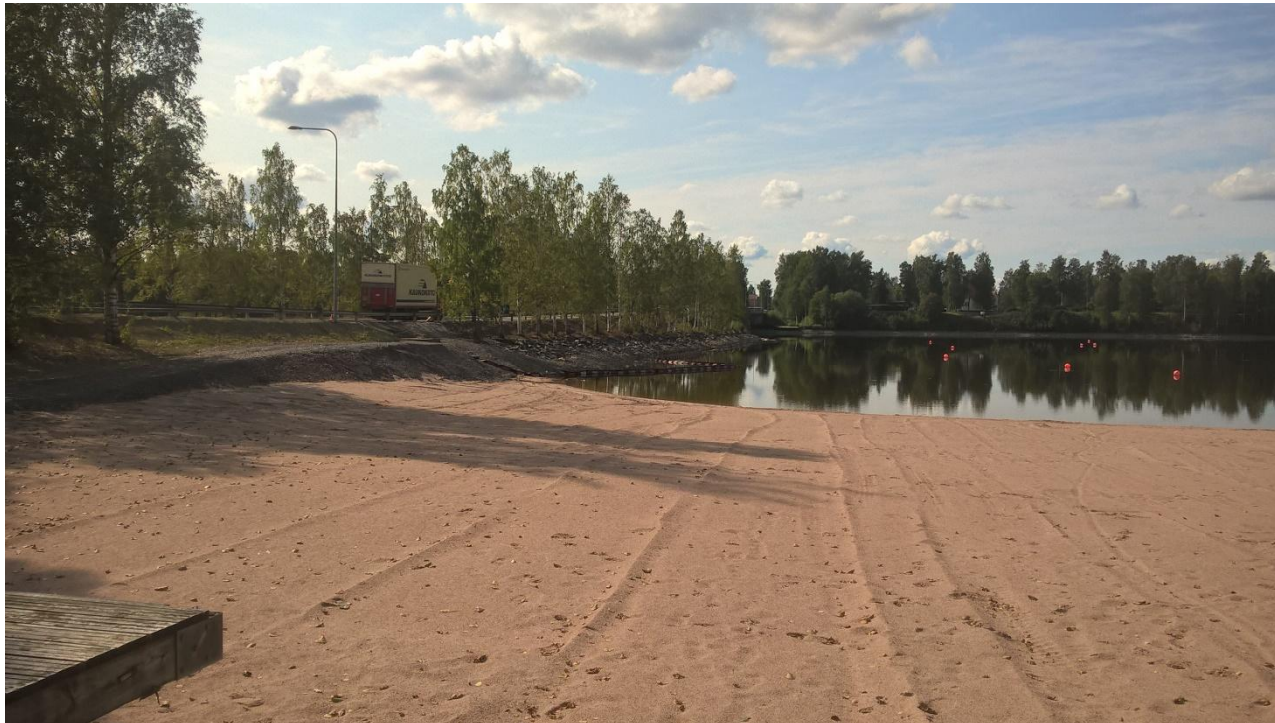
Kuva 30.8.2018

Kultakoukun uimarannan massat on vaihdettu

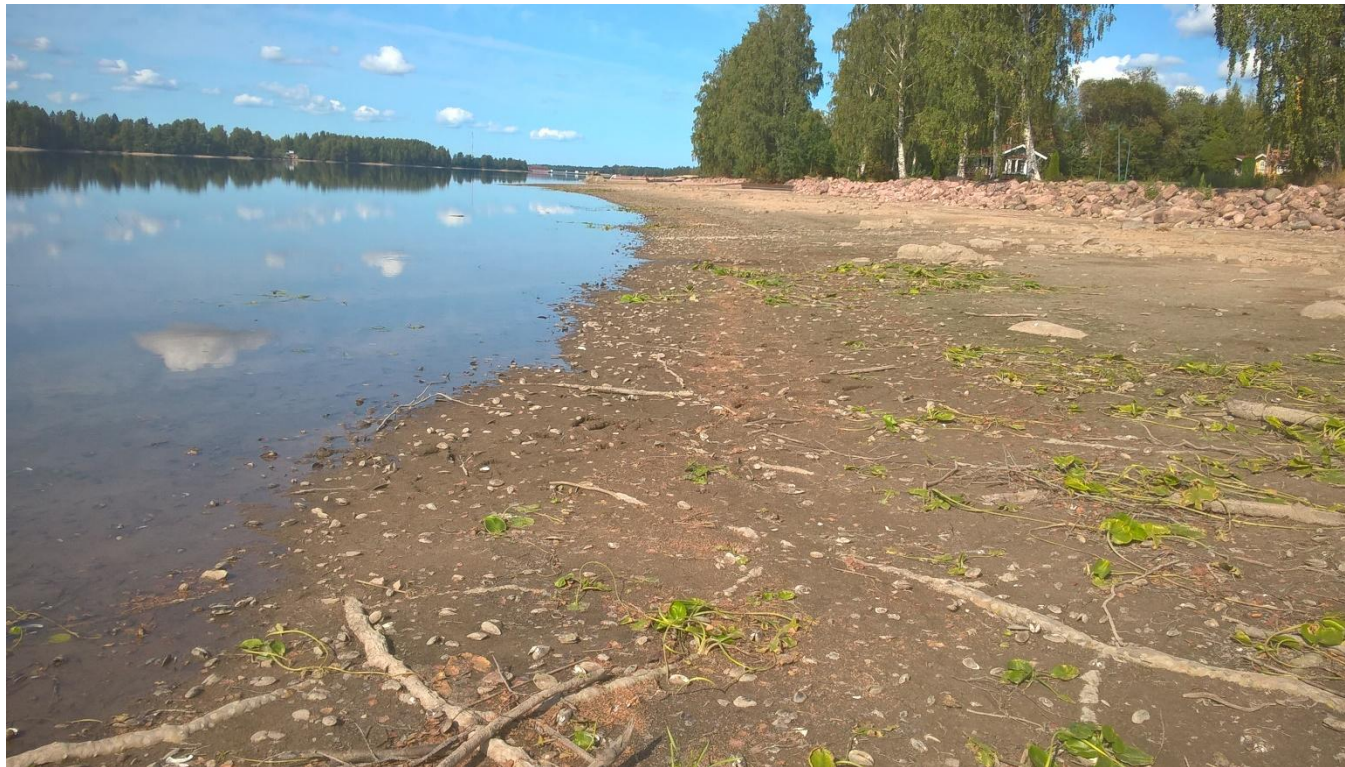
Kuva 30.8.2018

Vesi on edelleen alhaalla puhdistustöiden jatkuessa

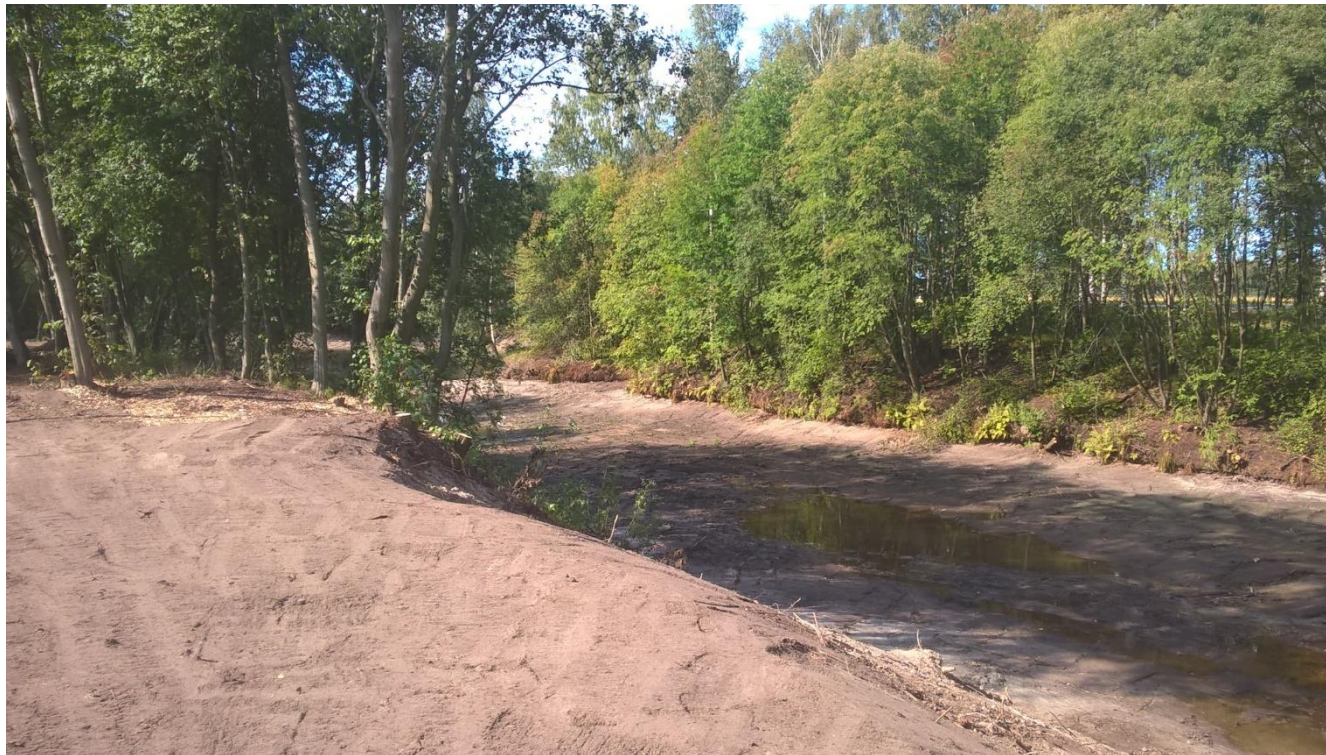
Kuva 30.8.2018

Pirkkalan kolve oli välillä kokonaan kuiva

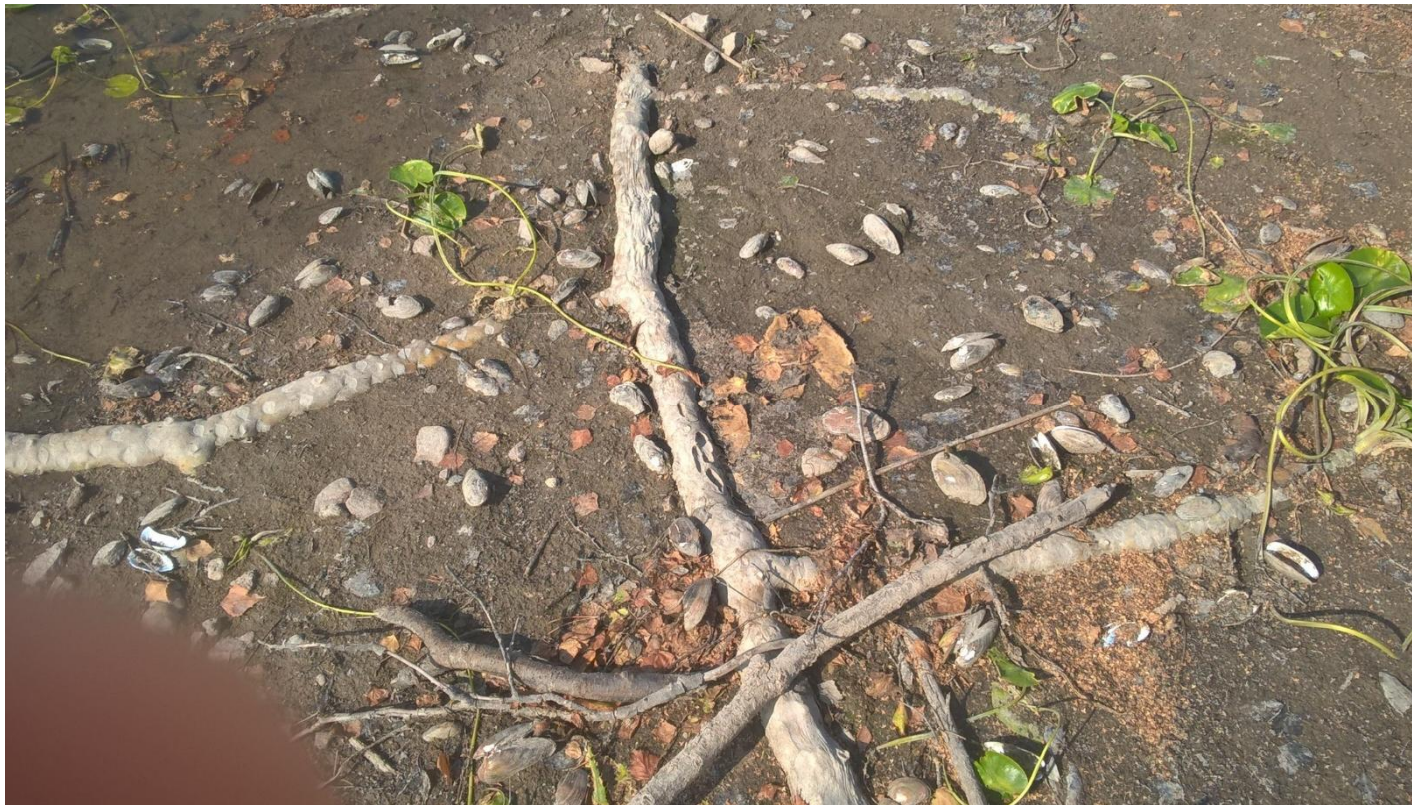
Kuva 30.8.2018

Simpukoita menehtyi veden pinnan vaihtelusta johtuen

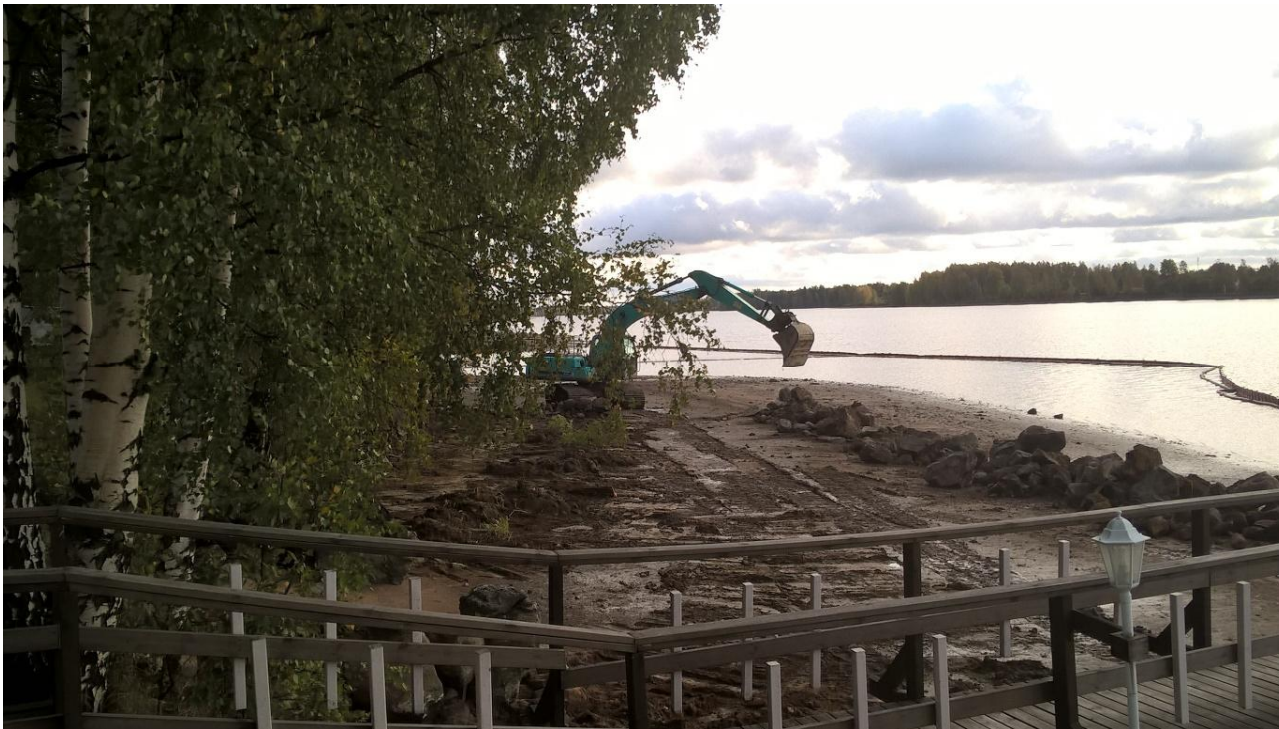
Kuva 1.10.2018

Puhdistustyöt jatkuivat pitkälle syksyyn ja saatiin pääosin valmiiksi marraskuun loppuun mennessä, viimeistelytyötä jäi keväälle 2019
