Kokemäenjoen öljyvahinko 21.12.2017

Kimmo Pakarinen
Varsinais-Suomen ELY-keskus
12.03.2019

Öllyvahinko tapahtui 21.12.2017 Harjavallan
lämpölaitoksella, kevyttä polttoöljyä päätyi
hulevesiviemäriin 44 000 litraa.

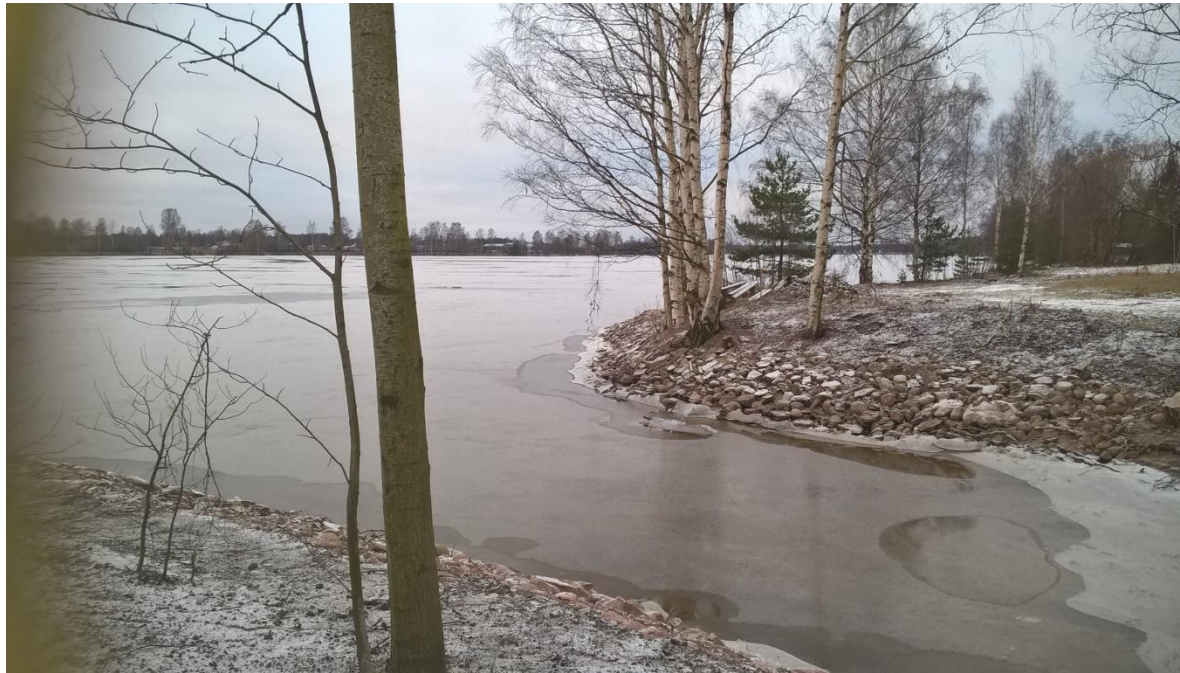
Kuva 7.12.2018

Katselmuslautakunta aloitti työnsä maastokatselmuksilla joulukuussa 2018, katselmuksia jatketaan keväällä 2019 tarpeen mukaan
