Eurofins Ahma Oy
12.04.2024

Ekojen kalataloudellisen kunnostuksen yleisselvitys vuonna 2023

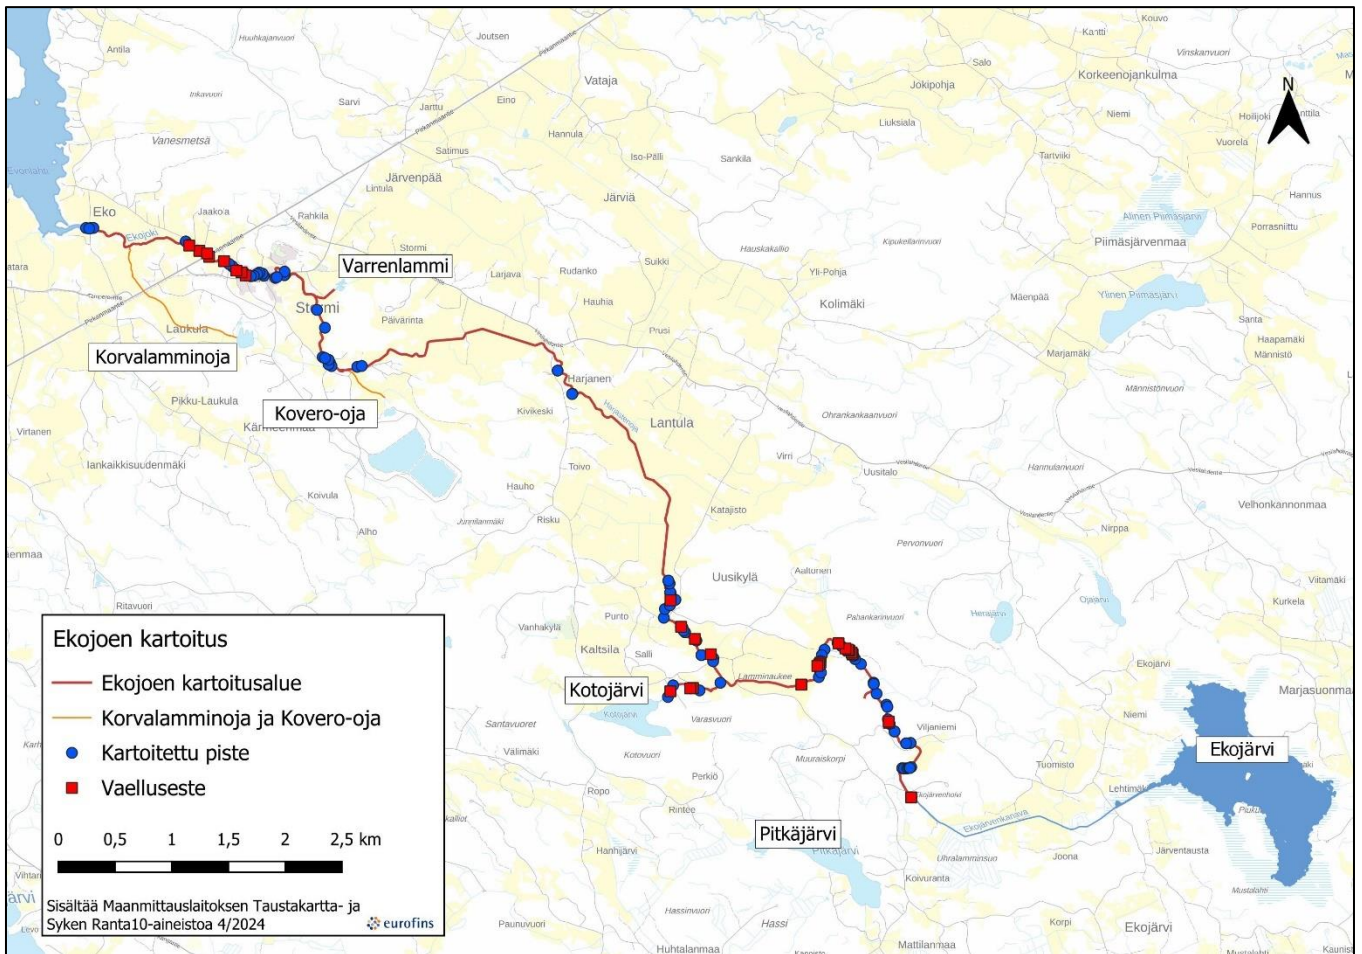
Kuva 3. Ekojoen kartoitukset vuonna 2023. Kartassa havaitut potentiaaliset virtavesialueet (sinisellä) ja vaellusesteet (punaisella). Kartassa näkyy myös rikastamolta lähtevät Korvalamminoja ja Kovero-oja.

Ekojoessa vaellusesteet sijoittuivat joen ala- ja yläjuoksulle (Kuva 3, Liite 3). Suurin osa vaellusesteistä olivat osittain tai ajoittain kalan kulkua rajaavia ja helposti poistettavia vaellusesteitä. Kaikki joen alaosan vaellusesteet olivat helposti ja kustannustehokkaasti poistettavissa (Kuva 3, Liite 3). Vaellusesteitä arvioitaessa otettiin huomioon myös kohteet, joilla on riski muodostua täydellisiksi noususteiksi. Tällaisia olivat muun muassa valuma-alueen maankäytön seurauksena syntyneet (erosio, sedimentaatio, uoman umpeenkasvu) tai luontaisesti syntyneet (majavapadot, tulvavesien kuljettama materiaali, kaatuneet puut sekä pensaat). Osa vaellusesteistä oli syntynyt sortuneista kivirakennelmista (sillat, holvit, myllyt) tai jokea oli padottu tarkoituksella esimerkiksi vedenottoa varten. Ekojoen latvoilla Luhdansuon rinteessä maaston korkoero muodostaa luontaisen vaellusesteen kalojen kululle (Liite 2 d).

Ekojoen ylin vaelluseste sijoittuu sortuneen Ekojoen holvin kohdalle (Liite 2 a). Holvirakenne oli sortunut myös muutamasta muusta kohdasta mutta maastokartoitusten perusteella sortumat eivät aiheuttaneet vaellusestettä. Muilta osin umpinaisessa holvirakennelmassa oli 10–20 m välein neliömetrin kokoisia aukkoja, jotka on rakennettu todennäköisesti vedenottoa varten (Liite 2 a). Yläjuoksulla Viljaniemen ja Luhdansuon välisellä alueella oli muutamilla koskialueilla, joiden kynnykset muodostavat matalammalla vedellä vaellusesteitä (Liite 2 b–c). Esteet ovat poistettavissa lohkaraita uudelleen järjestelemällä. Luhdansuon rinteiden alapuolella on mökkialue, jonka rannasta aikoinaan rakennettu kivisilta on sortunut jokeen. Sortuneen sillan kivimateriaali muodostaa osittaisen nousuesteen (Liite 2 e). Kivimateriaalia levittämällä alueelle voisi rakentaa koskialueen ja näin lisätä Ekojoen koskiympäristöä. Alueelta uoma kaartaa kivi- ja savipohjaista loivaa rinteä pitkin kohti savipohjaista Lamminaukeaa. Kyseisellä jokiosuudella on neljä risuista ja kaatuneista puunrungosta muodostunutta pataa, jotka muodostavat matalammalla vedellä vaellusesteet (Liite 2 f).

Seuraavat vaellusesteet sijoittuvat Kotojärven uoman sekä Uusikylän väliselle alueelle (Kuva 3). Kotojärven uoman alimmat nousuesteet sijoittuvat rinteessä virtaavaan rännimäiseen koskeen, jonka yläosalla sijaitsevat kynnykset muodostavat vaellusesteen keskivirtaamaa matalammalla vedellä (Liite 2 g). Lisäksi kosken niskalle on tehty tukista puinen kauneuspato (Liite 2 h), joka on kalojen ylitettävissä veden ollessa keskivirtaamaa ylempällä tasolla. Kotojärven uoman yläosa on holvattu kivillä
