Kokemäenjoen & Harjunpäänjoen
sähkökoekalastukset
2011

Kokemäenjoki

Harjunpäänjoki

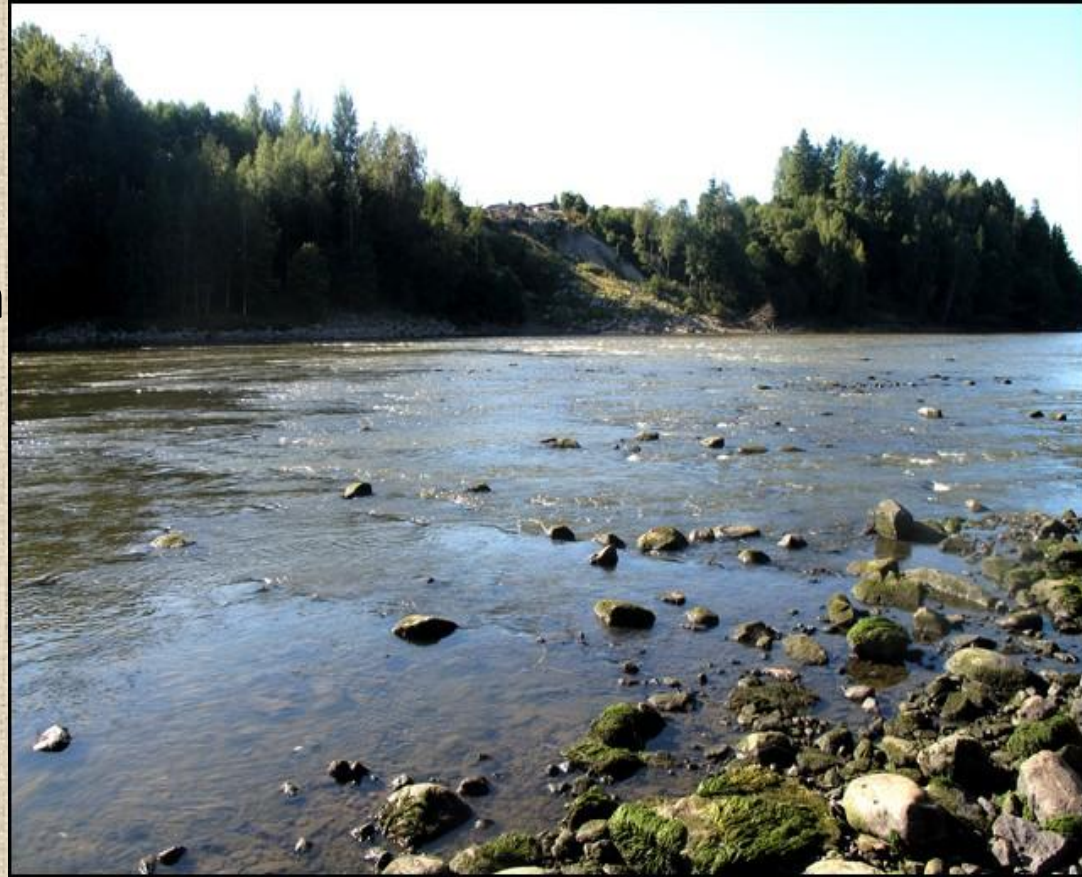
- Sähkökoekalastukset suoritettiin elosyyskuun aikana
- Sähkökoekalastettujen alueiden (8 koealaa) yhteenlaskettu pinta-ala oli 1664,5 m²
- Koealojen keskikoko oli 208 m² ja keskisyvyys 45 cm

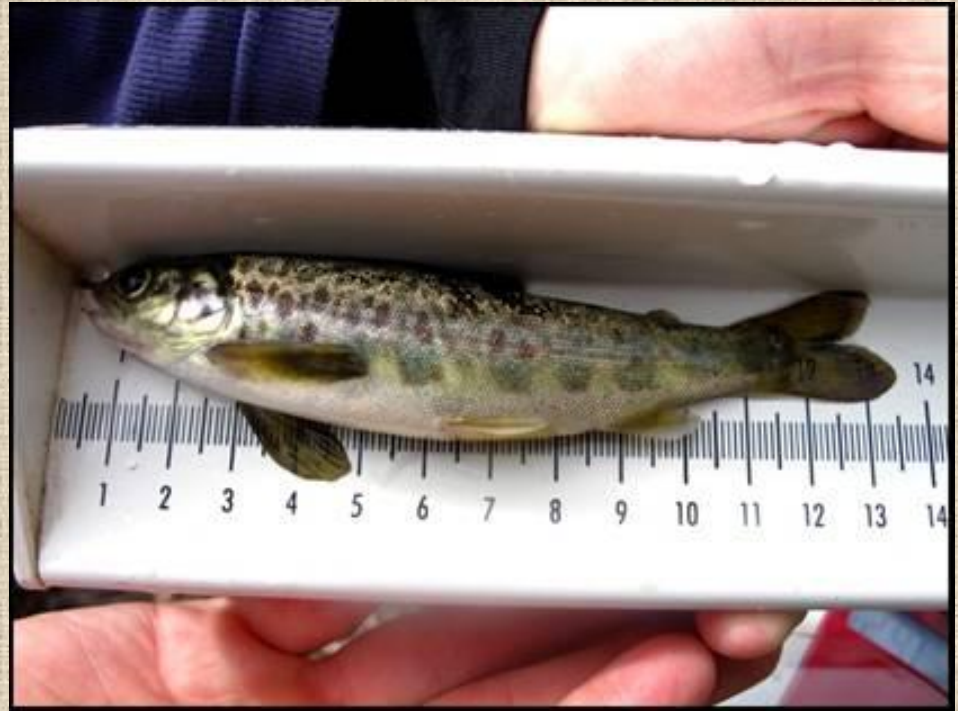
Sähkökoekalastusten tulokset

- Koekalastussaaalis koostui yhteensä 13 kalalajista.
- Kaloja saatiin yhteensä 992 kappaletta. Eniten saaliissa oli salakoita, kivenuoliaisia, turpia ja kivisimppuja.
- Kalastuksissa saatiin saaliiksi yhteensä 11 kappaletta lohen 1+ vuotiasta poikasta

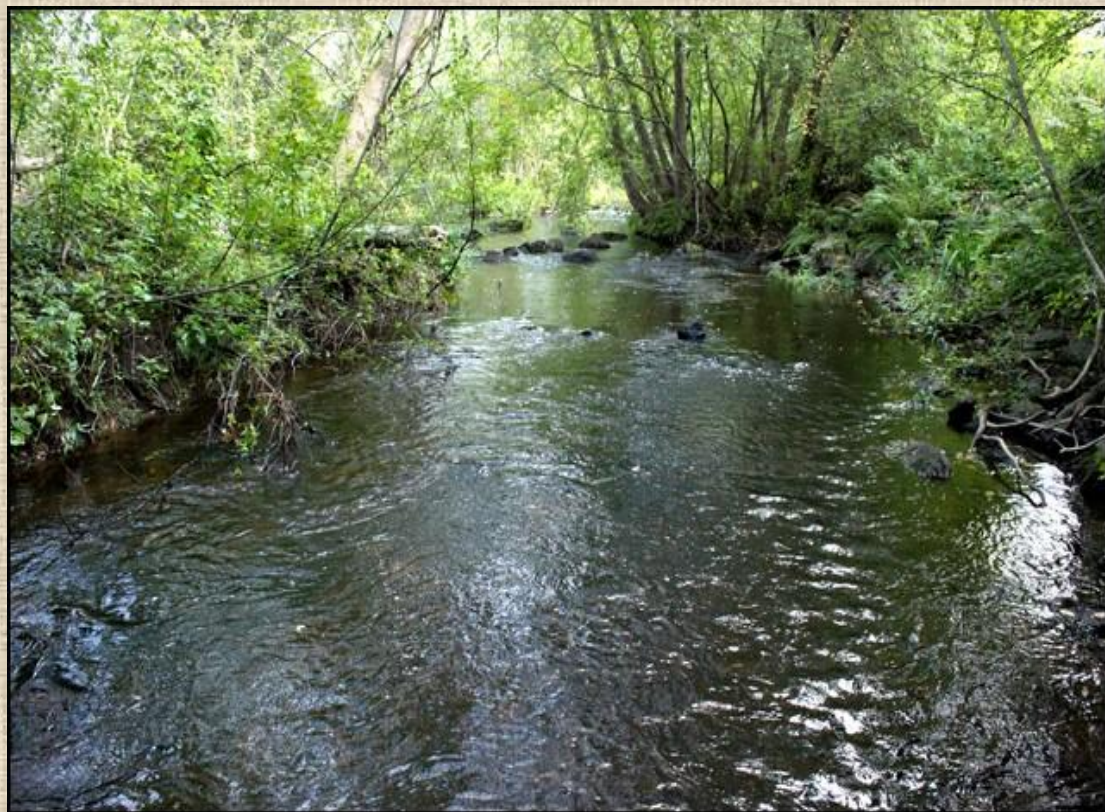
Sähkökoekalastusten tulokset

- Koekalastussaaalis koostui yhteensä 11 kalalajista. Kaloja saatiin yhteensä 1258 kappaletta
- Eniten saaliissa (kpl) oli kivisimppuja, kivenuoliaisia ja taimenia

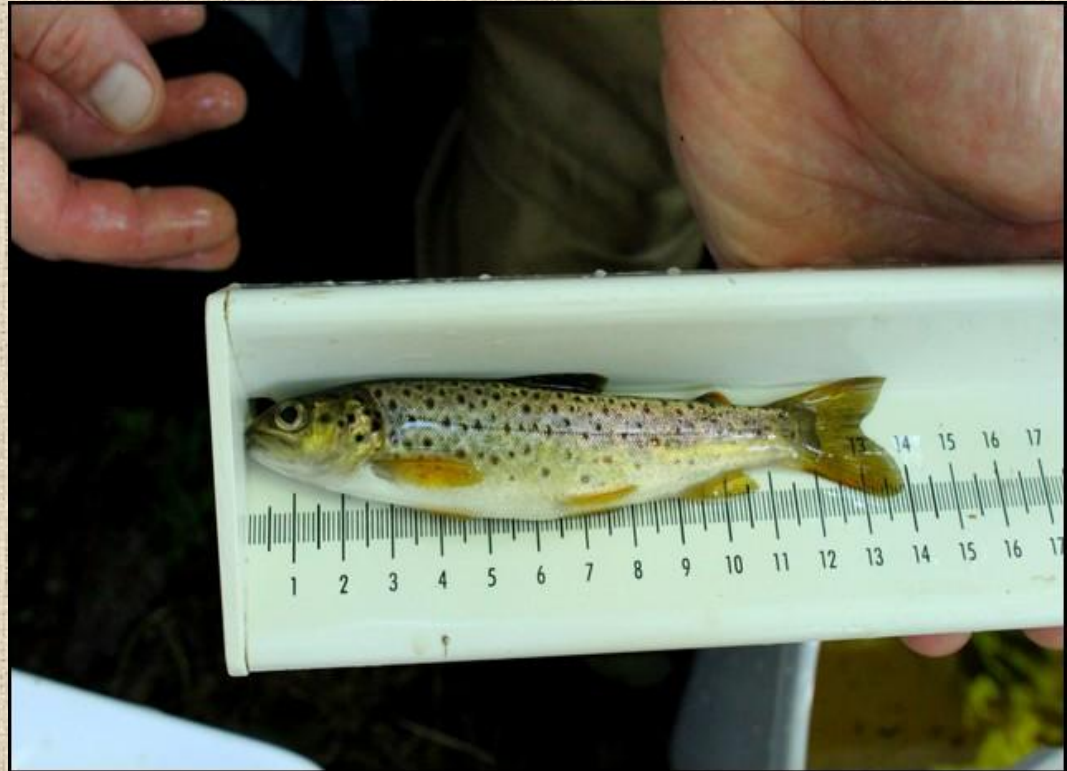
Taimenen esiintyminen

- Koekalastukset osoittivat että joen sivu-uomat ovat tärkeitä elinympäristöjä taimenen poikasille
- Kaikista kalastuksissa saaliiksi saaduista alle kaksivuotiaista taimenen poikasista lähes puolet löytyi sivu-uomista ja lisäksi taimenen saalistiheydet olivat selvästi pääuomaa suuremmat
- Vuonna 2010 suoritetuissa kunnostuksissa rakennetut kutusoraikat olivat talven ja kevään jäljiltä siirtyneet useimmilla alueilla merkittävästi.
- Kutusoraikkojen muokkautuminen syksyn 2010 kudun jälkeen on todennäköisesti vaikuttanut negatiivisesti poikasten kuoriutumiseen
